**Zeitschrift:** Schweizerische Bauzeitung  
**Herausgeber:** Verlags-AG der akademischen technischen Vereine  
**Band:** 68 (1950)  
**Heft:** 21

## Die Renovation der alten Dorfkirchen in Zürich - Fluntern und Zürich - Wollishofen

## Kirchlein Fluntern

## Das renovierte Kirchlein Zürich-Wollishofen

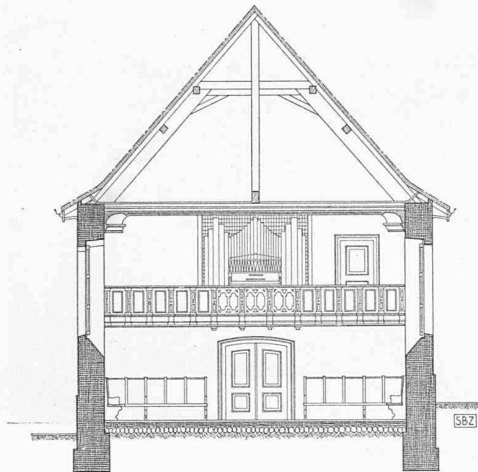
Bild 2. Renoviertes Kirchlein  
Fluntern, Querschnitt 1:200

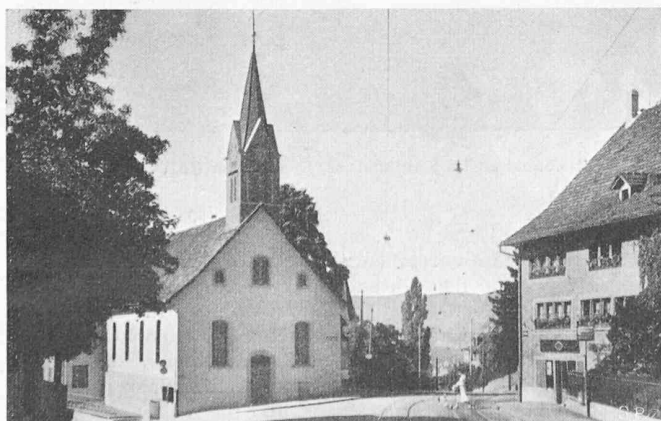
Bild 1. Kirchlein Fluntern vor der Renovation

Das Gebäude, das mehrere Jahre als Gymnastiksaal einer Tanzschule gedient hatte, befand sich in schlechtem Zustand. Die Einrichtungen dieses Unternehmens und verschiedene Details, die in schlechter Zeit hinzugefügt worden waren, mussten entfernt werden, so die Duschen, Umkleidekabinen usw., und der schlechte Boden und das alte Krallentäfer wurden herausgerissen. Auch das Aeusserere der Kirche unterzog man einer durchgreifenden Renovation. Selbst der Dachreiter, eine schlecht proportionierte, mit Blech verschindelte und verschaltete Zutat des 19. Jahrhunderts, zeigte sich bei der Untersuchung so baufällig, dass ein völliger Ersatz notwendig wurde. Bei dieser Gelegenheit hat man das ehemalige Glöcklein, das beim Neubau der neuen Kirche dorthin versetzt worden war, wieder an seinen alten Platz zurückgenommen. Die Eingangspartie und die Umgebung wurden unter Hinzunahme eines Privatgartens völlig neu gestaltet, das später hinzugekommene nördliche Portal wurde vermauert; an seine Stelle trat ein plastischer Schmuck von O. Münch.
