Der VW-Grossbetrieb für Autoservice und -reparatur «AMAG-Ueberlandstrasse» in Zürich

Von Max Troesch, P. D. ETH, Zürich

Die Gesamtkonzeption

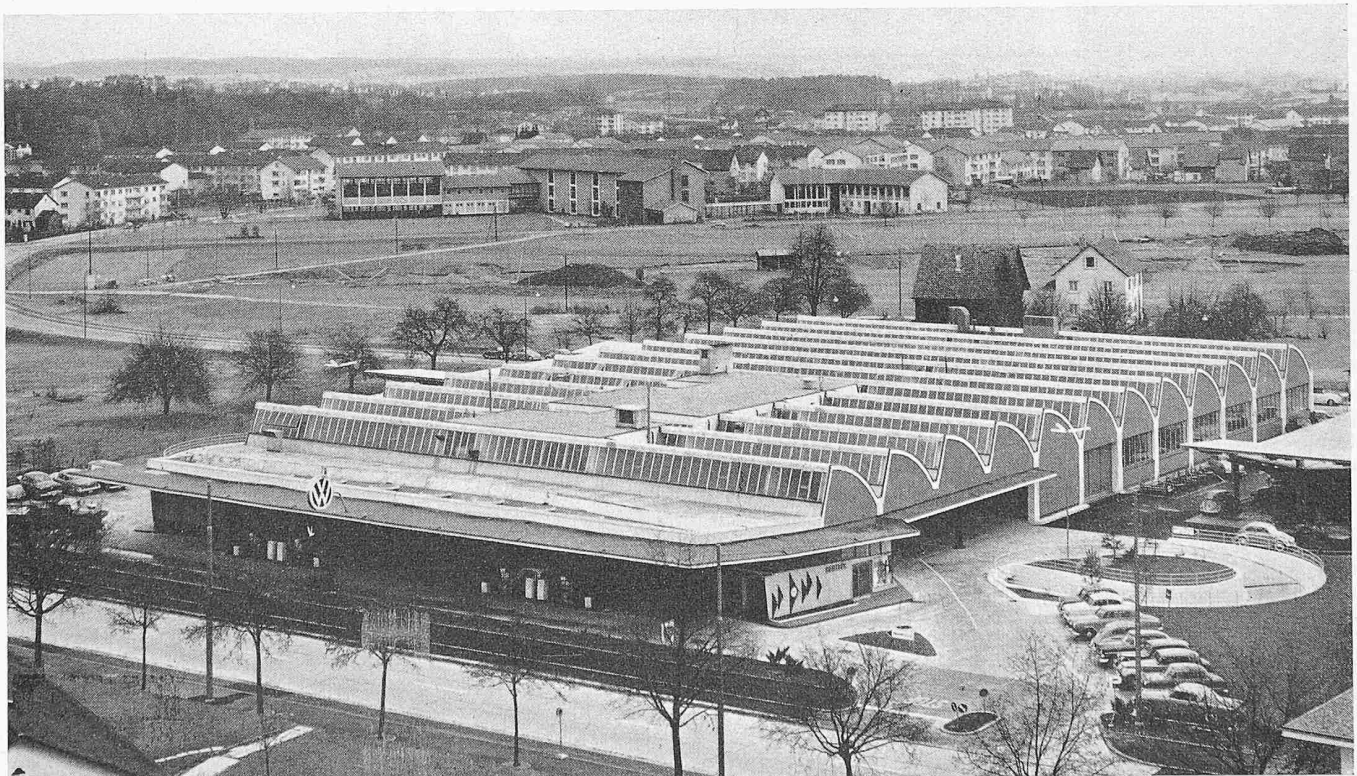
Bild 1. Gesamtansicht des Neubaus mit der Tankstelle an der Strassenfront. Rechts kanalisierte Einfahrt zu der Wagenannahme und halb-kreisförmige Rampe zur Serviceabteilung im Kellergeschoss; dahinter gedeckte Parkfläche
