Artikel: Um- und Neubauten des Sanatoriums Valbella in Davos-Dorf
Autor: Krähenbühl, Hans
DOI: <https://doi.org/10.5169/seals-64022>

Um- und Neubauten des Sanatoriums Valbella in Davos-Dorf

Von **Hans Krähenbühl**, Architekt, Davos

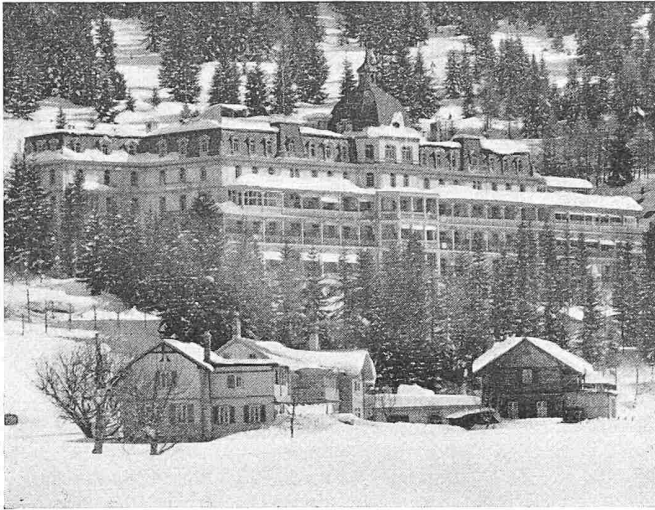
Sanatorium Valbella vor dem Umbau, Photo Furter, Davos-Platz

Die um die Jahrhundertwende in Fridericianischem Stil erbaute Heilstätte (Bild S. 474) wurde in verschiedenen Etappen erweitert und befand sich nicht in gutem baulichen Zustande. Vor allem waren die tragenden Holzböden sowie die Mansarden-Dachkonstruktionen in

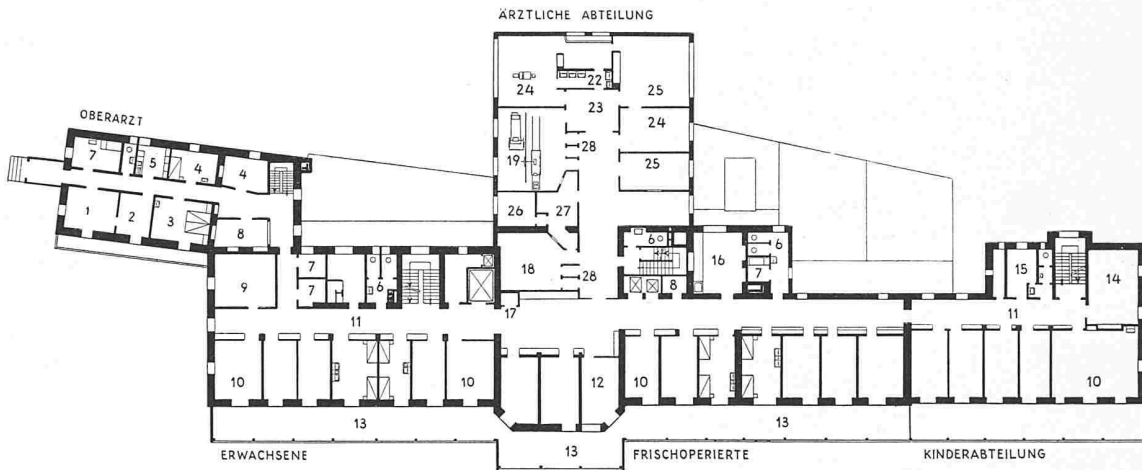
Querschnitt 1:600, rechts Grundrisse 1:600

übrigen Stockwerke allein für Patienten mit den entsprechenden Nebenräumen ausgebaut, und die Schwestern und Angestellten in einem bestehenden Seitenflügel untergebracht werden konnten. Die Kinder- und Frauenabteilung wurde gesondert im Ost-Flügel der Heilstätte untergebracht. Auch der Speisesaal wurde nun auf gleichem Geschosse wie die neu erstellte Küche angeordnet.

Da das Sanatorium in bester Lage von Davos, am Hang des Dischmatalainganges, seinerzeit stark in den Felsen gebaut werden musste, konnte eine Erweiterung der ärztlichen Abteilung in nördlicher Richtung aus finanziellen Gründen nicht verantwortet werden. Man musste eine zweistöckige Anlage, in Behandlungs- und Untersuchungstrakt geteilt, in Kauf nehmen.

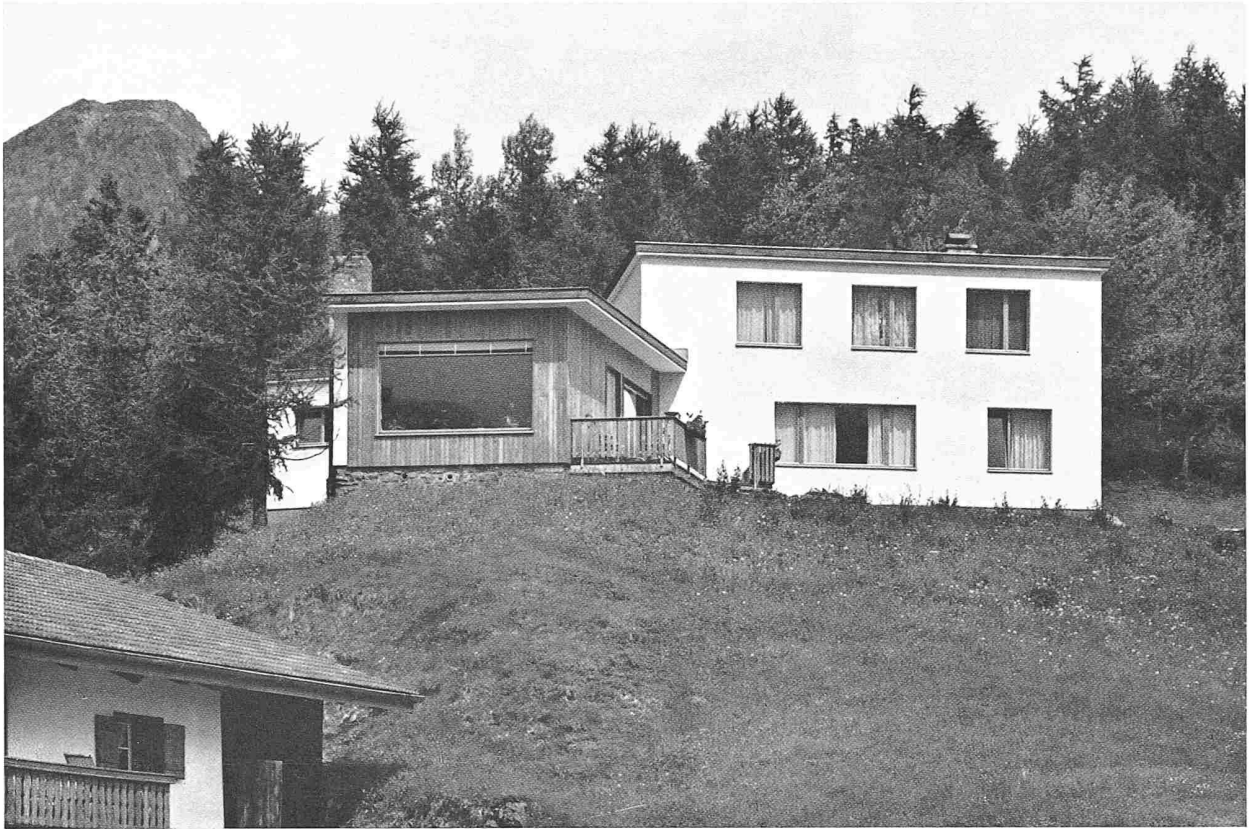
Das Arzthaus zum Sanatorium Valbella in Davos, Südwestfassade
