Artikel: Kontrollmessungen am Staudamm Castiletto
Autor: Schiltknecht, R. / Bickel, H.
DOI: <https://doi.org/10.5169/seals-63928>

Kontrollmessungen am Staudamm Castiletto

Von R. Schiltknecht, dipl. Ing., Andelfingen, und H. Bickel, dipl. Ing., Zürich

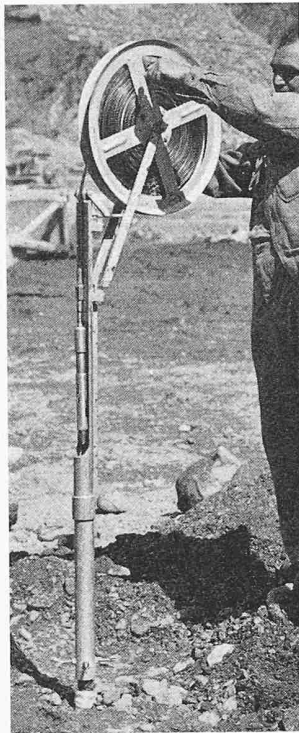
Bild 12. Auf dem Setzungspegel aufgesetzte Messeinrichtung. (Photo Brügger)

Dammkörpers sind vier sogenannte Setzungspegel, nach dem System des Bureau of Reclamation, eingebaut worden (Bild 12). Sie bestehen aus aufeinander gestellten teleskopierenden Rohrstützen, wobei an jedem zweiten Stück ein Querarm befestigt ist. Sie erlauben, in Abständen von 1,5 m die Setzungen im Innern des Dammkörpers zu messen.
