Kontrollmessungen am Staudamm Castiletto

Von R. Schiltknecht, dipl. Ing., Andelfingen, und H. Bickel, dipl. Ing., Zürich

1. Einleitung

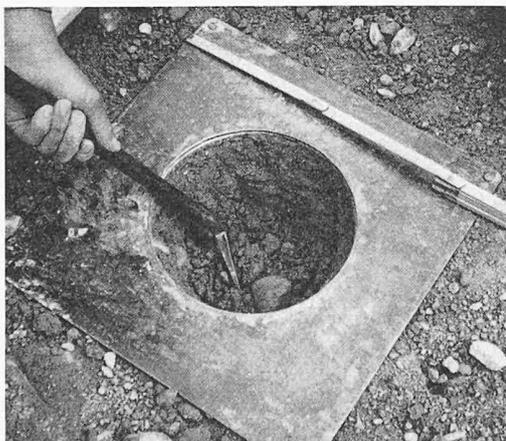
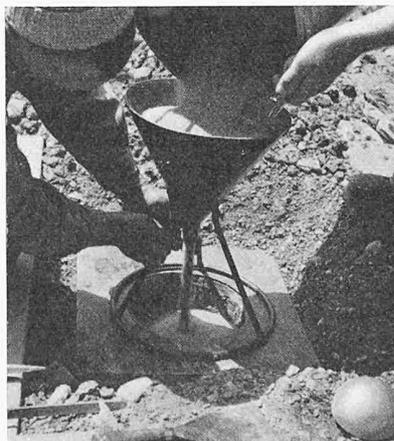
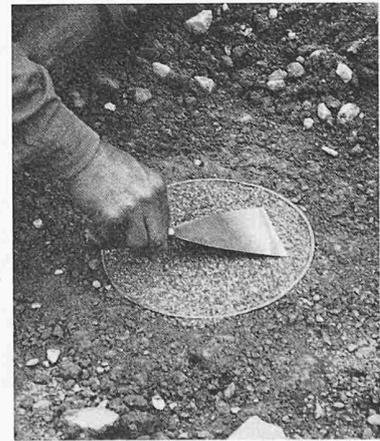
a) Ausheben des Probeloches

b) Einfüllen des Normsand

c) Ausgleichen der Normsandoberfläche

Bilder 1a bis 1c. Feldverdichtungsprüfung in der Kernzone

Der Einbau der Kernzone erfolgte in Schichten von 15 cm Höhe. Sie wurden mit Schaffusswalzen in zwölf Walzgängen verdichtet, nachdem alle Steine grösser als 120 mm Durchmesser herausgelesen waren. Verdichtungsprüfungen bildeten die Einbaukontrolle, wobei die Methode des Bureau of Reclamation [1] verwendet wurde (Bild 1). Nach der Entfernung der obersten Schicht wird die Oberfläche der zweiten ausgeebnet. Mit dem Durchmesser von 25,2 cm und der Tiefe von ungefähr $15 \div 20$ cm erhielt das Probeloch ein Volumen, welches nahezu dem Proctor-Zylinder im Feldlaboratorium entsprach. Dadurch liessen sich allzu grosse Streuungen durch den grossen Steinanteil in der Moräne vermeiden. Bei

mehreren Versuchen konnten in zu nassen Partien Deformationen der Probelöcher gemessen werden, wodurch das Raumgewicht γ_d unwahrscheinlich hoch und der Sättigungsgrad S_r der Probe weit über 100 % stieg. Diese Fehlerquelle konnte mit den folgenden Hilfsmitteln erfolgreich behoben werden. In die ausgeebnete Oberfläche der Versuchsschicht legte man einen kreisrunden Metallkragen mit dem Durchmesser der Probe (Bild 1a). Rund um diesen Ring wurden dann Nägel eingeschlagen, die tiefer als das Probeloch reichten. Damit war das Loch «armiert». Der Metallring bot zudem den Vorteil, dass

die Oberfläche des zur Bestimmung des Volumens aus einem Trichter eingefüllte normierte Quarzsand genau gleich, wie diejenige des ausgegrabenen Materials hergestellt werden konnte.

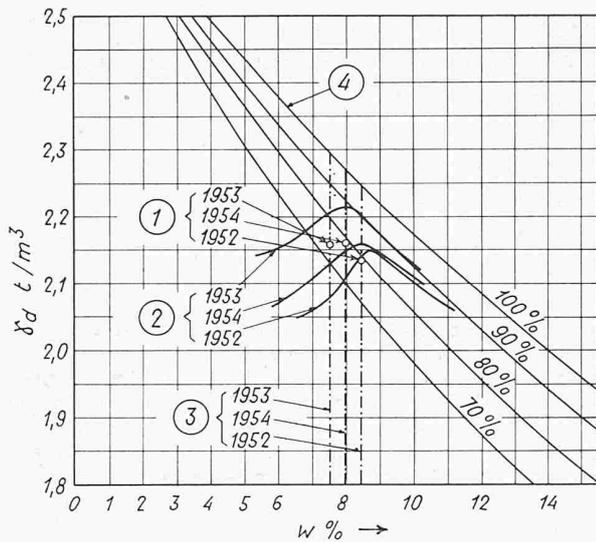
Bild 2. Wassergehalts-Trockenraumgewichts-Kurven des Kernmaterials. 1 Ergebnisse der Verdichtungsprüfungen im Felde, 2 Laboratoriumskurven, 3 im Felde gemessene Wassergehaltswerte, 4 Sättigungsgrad.

Im Feldlaboratorium trennte man die Proben mit dem 20-mm-Sieb in zwei Fraktionen, um in der Auswertung (Bild 2) den Vergleich mit den Proctorversuchen im grossen Gerät zu ermöglichen. Das Trocknen zur Bestimmung des Wassergehaltes (w) erfolgte mit Infrarotstrahlern. Das Material der Verdichtungsprüfungen im Felde diente dann der periodischen Herstellung von Raumgewichts-Wassergehaltskurven, mit dem grossen Verdichtungsgerät, so dass mögliche Änderungen der Materialeigenschaften innerhalb der Abbaugrube im Laboratorium erkannt werden konnten. Bild 2 zeigt die repräsentativen Kurven für die drei Baujahre 1952, 1953 und 1954. Alle Werte beziehen sich auf die Komponenten kleiner als 20 mm Korngrösse. Daran erkennt man eine Abnahme des Lehmannteiles 1953 gegenüber dem vorangehenden und nachfolgenden Jahre. Dementsprechend ist auch der Einbauwassergehalt im Damm verändert. Sein Mittelwert liegt in jedem Jahr ziemlich gleichmässig 0,5 % tiefer als der optimale. Das mit kleinen Kreisen bezeichnete Trockenraumgewicht γ_d stellt den Mittelwert aller Verdichtungsprüfungen im Felde im betreffenden Baujahr dar.

Die Laboratoriumsverdichtungen mit dem grossen Proctorgerät dienten den Berechnungen als Grundlage. Betrachten wir sie als 100 %, so schwankt die Verdichtung, die die Schaffusswalze im Damm erreichte, zwischen 97,9 % und 100,4 %. Der Sättigungsgrad (S_r) bewegt sich zur Hauptsache zwischen 75 % und 85 % und der Einbauwassergehalt (w) zwischen 7,5 % und 8,5 %. Die beiden Kurven 1 und 3 (Bild 3) entsprechen sich ungefähr in ihrer Richtung. Sie haben ihre kleinsten Werte im Baujahr 1953 auf der Kote 1660 m ü. M. (68 % bzw. 7 %). Auch die Porosität n (Kurve 2) — obwohl sie über die ganze Höhe des Dammes verhältnismässig konstant bleibt — ist in jener Bauperiode geringer, obschon die im Damm erreichte Verdichtung gegenüber der Laboratoriumskurve dort am tiefsten liegt.

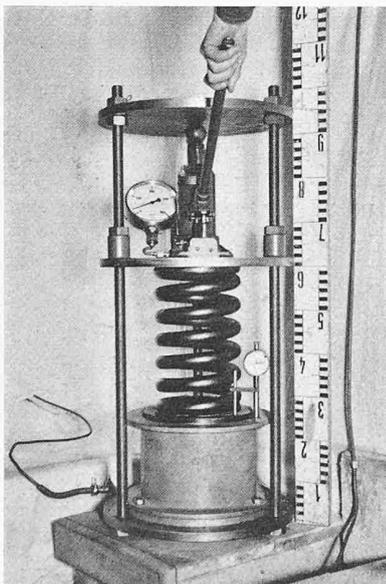
Bild 4. Oedometer für Proben mit 500 cm² Grundfläche und 20 cm Höhe. Der Proctorzylinder dient zugleich dem Proctor-Verdichtungsversuch.

Das beschriebene grosse Verdichtungsgerät im Feldlaboratorium erlaubte alle Komponenten (0 bis 20 mm Durchmesser) im Versuch mitzunehmen, deren Anteil so gross ist, um die Eigenschaften des Kernmaterials zu beeinflussen. Die vier Verdichtungszyylinder sind so gebaut, dass sie als Oedo-

meter verwendet werden können (Bild 4). Die Probe wird wie beim Standard Proctor-Versuch in drei Schichten eingestampft. Die abschraubbare Bodenplatte wird durch eine als Filter dienende gelochte Metallplatte ersetzt. Auf die Probe kommt ebenfalls eine gelochte Platte zu liegen. Das Ganze wird in einen Rahmen gestellt, in welchem der gewünschte Druck mit einer hydraulischen Presse durch eine geeichte Feder auf die Probe übertragen wird. Die untere Filterplatte ist am Rohrsystem angeschlossen, aus welchem destilliertes, luftfreies Wasser in die Probe strömt. Die geeichten versetzbaren Glaskapillaren erlauben den für den Durchlässigkeitsversuch geeigneten Wasserdruck zu wählen. Nach dem Aufbringen einer bestimmten Last wurde die Probe durch das von unten her langsam einströmende Wasser gesättigt. Zur Bestimmung der Durchlässigkeit beobachtete man während einer bestimmten Zeit das Absinken des freien Wasserspiegels in der Glaskapillare und berechnete den Durchlässigkeitsfaktor k_w nach der Formel für variable Druckhöhe. Solche Oedometerversuche wurden von Zeit zu Zeit mit Kernmaterial der Feld-Verdichtungsprüfungen durchgeführt.

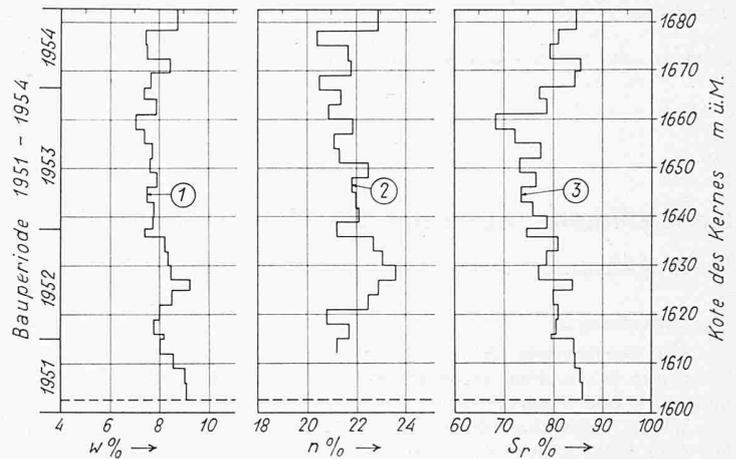
Bild 3. Ergebnisse der Feld-Verdichtungsprüfungen in der Kernzone (Komponenten <math>< 20 \text{ mm}</math> Durchmesser). Die Kurven bestehen aus Mittelwerten von 3 m mächtigen Schichten, 1 Wassergehalt w in % des Trockengewichtes, 2 Porosität n in % des Gesamtvolumens, 3 Sättigungsgrad S_r in % des Porenvolumens.

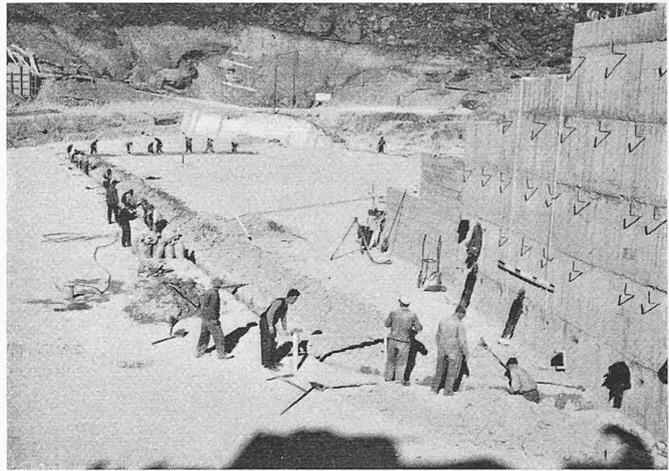
Bild 6. Öffnen der Gräben in der Kernzone für den Einbau der Piezometerdruckzellen.

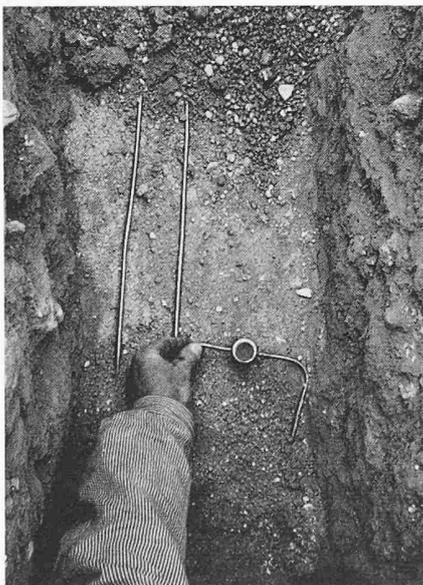
Bild 5. Piezometerdruckzelle vor dem Einbau in der Kernzone.

Um den Verlauf dieser Porenwasserspannungen verfolgen zu können, sind im Staudamm selber 34 Piezometerdruckzellen nach dem Prinzip des Bureau of Reclamation (Bild 5) eingebaut worden, und zwar 33 in der Kernzone und eine in der seeseitigen Filterzone. Weitere elf Zellen sind in den Untergrund des Dammes, in das Bergrutschmaterial der Westflanke beidseits des Betondiaphragmas (see- und talseits) gelegt. Von jeder Messzelle führen zwei Kupferröhrchen zur Instrumentenkammer, die unter dem Damm in den Felsen gesprengt ist (Bilder 8 und 9). In ihr ist am Ende jedes Kupferröhrchens ein Manometer befestigt, so dass sich bei einwandfreiem Funktionieren für jede Messstelle zwei Mano-

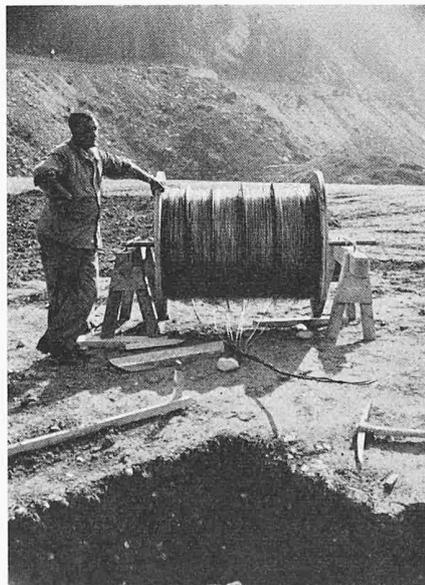
Bild 7. Kupferröhrchen der Druckzellen, bereit zum Auslegen in die Gräben.

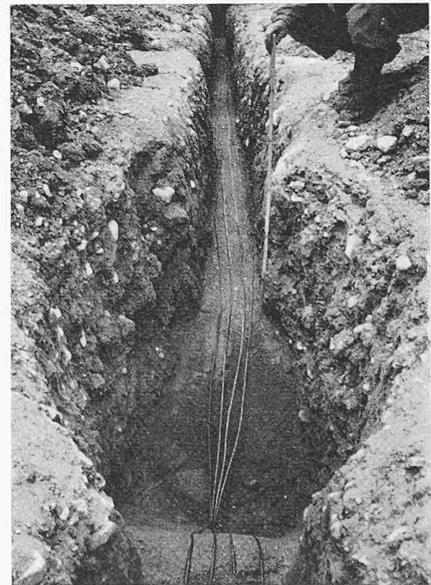
Bild 8. Im Graben verlegte Kupferröhrchen der Piezometerdruckzellen.

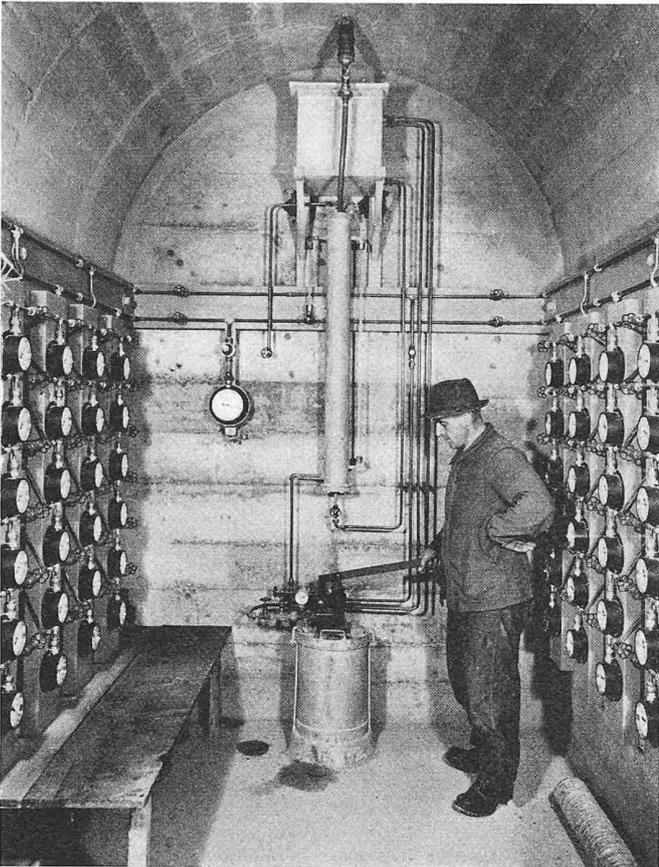
Bild 9. Die Apparatekammer im Fels. An der Stirnwand Wasserbehälter, Spülpumpe, Luftabscheider und Kontrollmanometer (Photo Brügger).

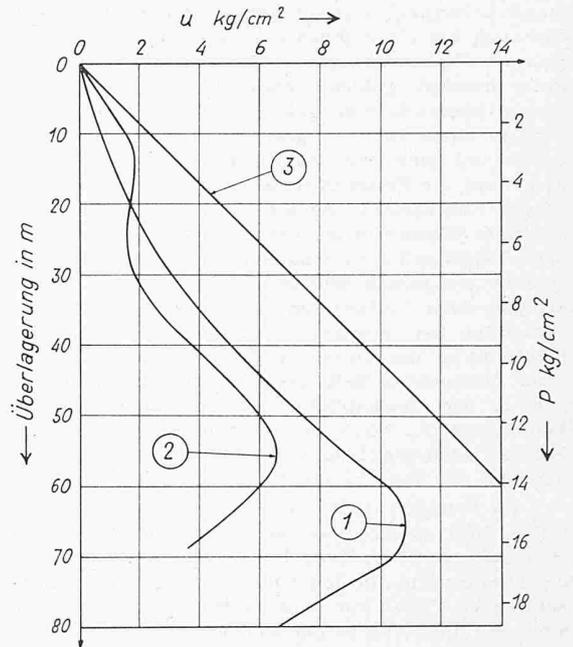
Bild 10. Porenwasserdrücke u in kg/cm^2 in der Axe der Kernzone.

- 1 auf Grund von Laboratoriumsversuchen voraus berechnete Porenwasserdrücke beim günstigsten Einbauwassergehalt
- 2 grösste während der Bauzeit gemessene Porenwasserdrücke im Damm im Profil + 275
- 3 Kurve für 100 % Porenwasserspannung

Die Porenwasserspannungen in der Kernzone sind nach dem Einbau der Zellen vereinzelt stark angestiegen und haben wenige Monate später ihren Höchstwert erreicht (max. 86 % des Ueberlagerungsdruckes). Dann begann ein langsames Abklingen, das auch durch den ersten Teilstau unmittelbar nach Vollendung der Dammfüllung im Herbst 1954 (bis 36 m unter Vollstau) nicht beeinflusst wurde. Die Porenwasserdrücke waren in jenem Zeitabschnitt bei den meisten Messstellen noch höher als der äussere Druck, welcher der gestaute Seespiegel erzeugte. Im allgemeinen blieben jedoch die grössten gemessenen Spannungen etwa 20 % tiefer als die theoretisch vorausgerechneten Maximalwerte, zum Beispiel im Profil + 275 rund 50 % des Ueberlagerungsdruckes gegenüber berechneten 70 %. Ihr Verlauf im Vertikalschnitt in der Dammaxe stimmt gut mit der Prognose überein (Bild 10). Innerhalb des Querschnittes befinden sich im Zeitpunkt der Baubeendigung die grössten Drücke auf der Kote 1630, d. h. etwa $\frac{1}{5}$ der Dammhöhe über dem Felsuntergrund (Bild 11). Von da nehmen sie nach unten und nach oben ab. Dem kleineren Sättigungsgrad (S_r) bei ungefähr gleichbleibender Porosität n im Baujahr 1953 (Bild 3) entspricht ein deutliches Zurückbleiben der Porenwasserspannungen in der Materialschicht etwa auf der Kote 1660 m ü. M. Erst im Sommer 1955, da der äussere Druck infolge des Aufstaus höher stieg als der Porenwasserdruck an der Messstelle, begann er mehr oder weniger deutlich anzusteigen. Der Anstieg war am ausgeprägtesten in der Nähe des seeseitigen Kernrandes und der Oberfläche des Felsuntergrundes. Das will sagen, der Einfluss vermindert sich einerseits deutlich gegen die Talseite hin. Andererseits bestätigt die Beeinflussung von unten her das raschere Vordringen des Wassers im Kontakt mit dem Felsuntergrund, was die Ergebnisse der Durchlässigkeitsversuche in der Kernzone gezeigt haben.

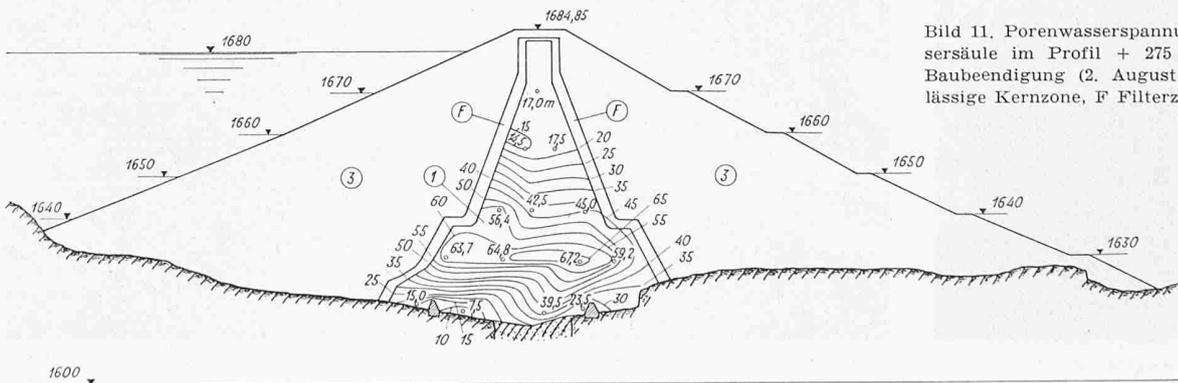
Bild 11. Porenwasserspannung in Meter Wassersäule im Profil + 275 im Zeitpunkt der Baubeendigung (2. August 1954). 1 undurchlässige Kernzone, F Filterzone, 3 Stützkörper.

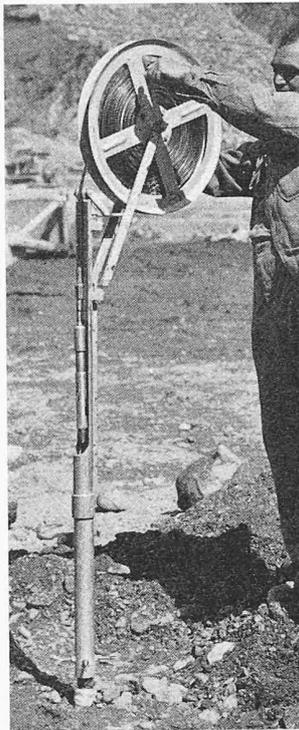
Bild 12. Auf dem Setzungspegel aufgesetzte Messeinrichtung. (Photo Brügger)

Dammkörpers sind vier sogenannte Setzungspegel, nach dem System des Bureau of Reclamation, eingebaut worden (Bild 12). Sie bestehen aus aufeinander gestellten teleskopierenden Rohrstützen, wobei an jedem zweiten Stück ein Querarm befestigt ist. Sie erlauben, in Abständen von 1,5 m die Setzungen im Innern des Dammkörpers zu messen.

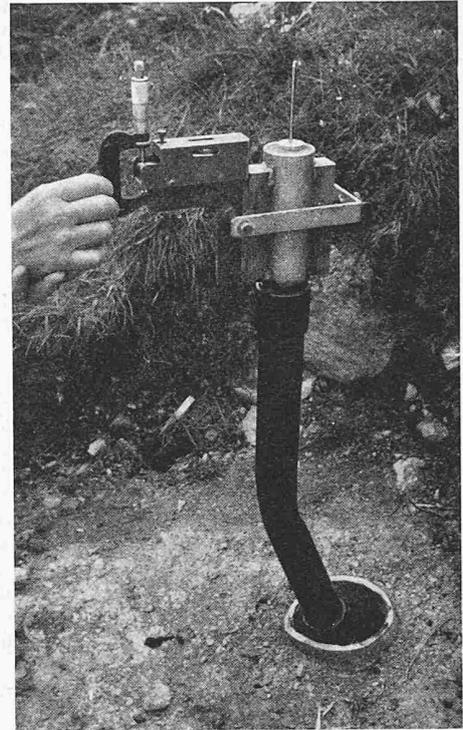
Bild 14. Beobachtungspunkt für geodätische und Klinometer-Messung auf dem Berggrutsch.

Der Damm liegt mit seiner westlichen Hälfte auf einem Bergrutsch. Auf dieser alten Moränenrutschmasse stehen neun Beobachtungspunkte, an welchen ihre Höhen- und Lagenänderungen gemessen werden (Bild 14). Im Innern des Bergrutsches bildet ein Betondiaphragma die Fortsetzung des Kammkernes bis zum Fels. Darin sind vier Kontrollstollen in verschiedenen Höhen übereinander angeordnet und durch vertikale Schächte miteinander verbunden. Beobachtungspunkte in der Stollensohle versetzt, Pendel und ein doppelter Invardraht in den Schächten aufgehängt, ermöglichen, dort die vertikalen und horizontalen Bewegungen zu messen. Nach Bauende sind die Setzungen ganz verschwunden, während die horizontalen Bewegungen unter dem Einfluss des Seestaues

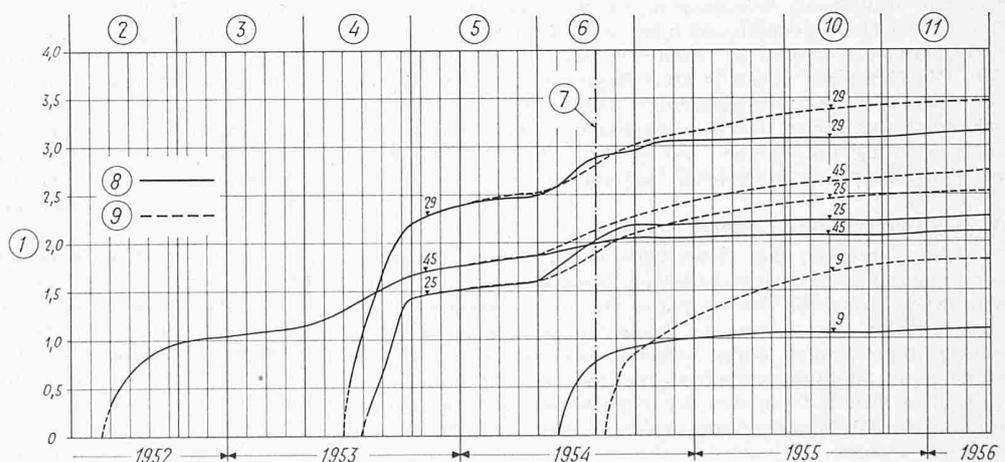
Bild 13. Vier Zeit-Setzungskurven des Kernmaterials in der Axe der Kernzone des Profils + 225,99; gemessen am Setzungspegel Nr. 1 (jede Kurve stellt die spezifische Zusammendrückung einer 6 m mächtigen Materialschicht dar). Zusammendrückung in % der ursprünglichen Schichthöhe (1). Erhöhung des Ueberlagerungsdruckes während den Jahren: 1952 = 51 t/m² (2), Winter 1952/53 (3), 1953 = 69,5 t/m² (4), Winter 1953/54 (5), 1954 = 42,5 t/m² (6), Fertigstellung der Kernzone am 2. August 1954 (7), gemessene Werte (8), durch Extrapolation geschätzte Werte (9), Füllen des Staubeckens (10), Entleeren des Staubeckens (11).

Zur Bestimmung der erforderlichen Dammüberhöhung ist die ganze Höhe des Setzungspegels Nr. 1 in 6 m mächtige Schichten aufgeteilt worden. Von ihnen hat man die spezifische Zusammendrückung in Funktion der Zeit aufgetragen (Bild 13). Die Kurven über die Bauzeit hinaus extrapoliert führten zu einer vermutlichen Totalsetzung von 1 m nach Bauende im Profil + 225,99, um welches Mass die Kernzone zu überhöhen war. 1½ Jahre später (im April 1956) sind davon durch die Konsolidationssetzungen 17 cm beansprucht.
