## Beobachtungen beim erstmaligen Füllen von Druckstollen mit hohem Innendruck

Von Dipl.-Ing. Fritz Hautum, Regensburg, und Dipl.-Ing. Gert Naber, Regensburg

Im Rahmen des Baues der Pumpspeichergruppe Jansen an der oberpfälzischen Pfreimd (Nordbayern) wurde von der Energieversorgung Ostbayern AG, Regensburg, im Jahre 1955 ein Druckstollen von 4,90 m lichtem Durchmesser, 1300 m Länge und 18 atü statischem Innendruck, 1300 m Länge und 18 atü statischem Innendruck und im Jahre 1959 ein Druckstollen von 3,50 m lichtem Durchmesser, rund 1450 m Länge und 15 atü statischem Innendruck in Betrieb genommen. Beide Druckstollen erhalten beim Abschalten der Turbinen einen Druckstoss von rund 30 %, ihr maximaler dynamischer Innendruck beträgt daher 23 bzw. 18 atü. Sie sind beide als reine Betonstollen im Gneisgebirge von sehr wechselnder, streckenweise erheblich gestörter Beschaffenheit hergestellt und durch ein neues, von der Bauherrschaft (Energieversorgung Ostbayern AG in Regens-

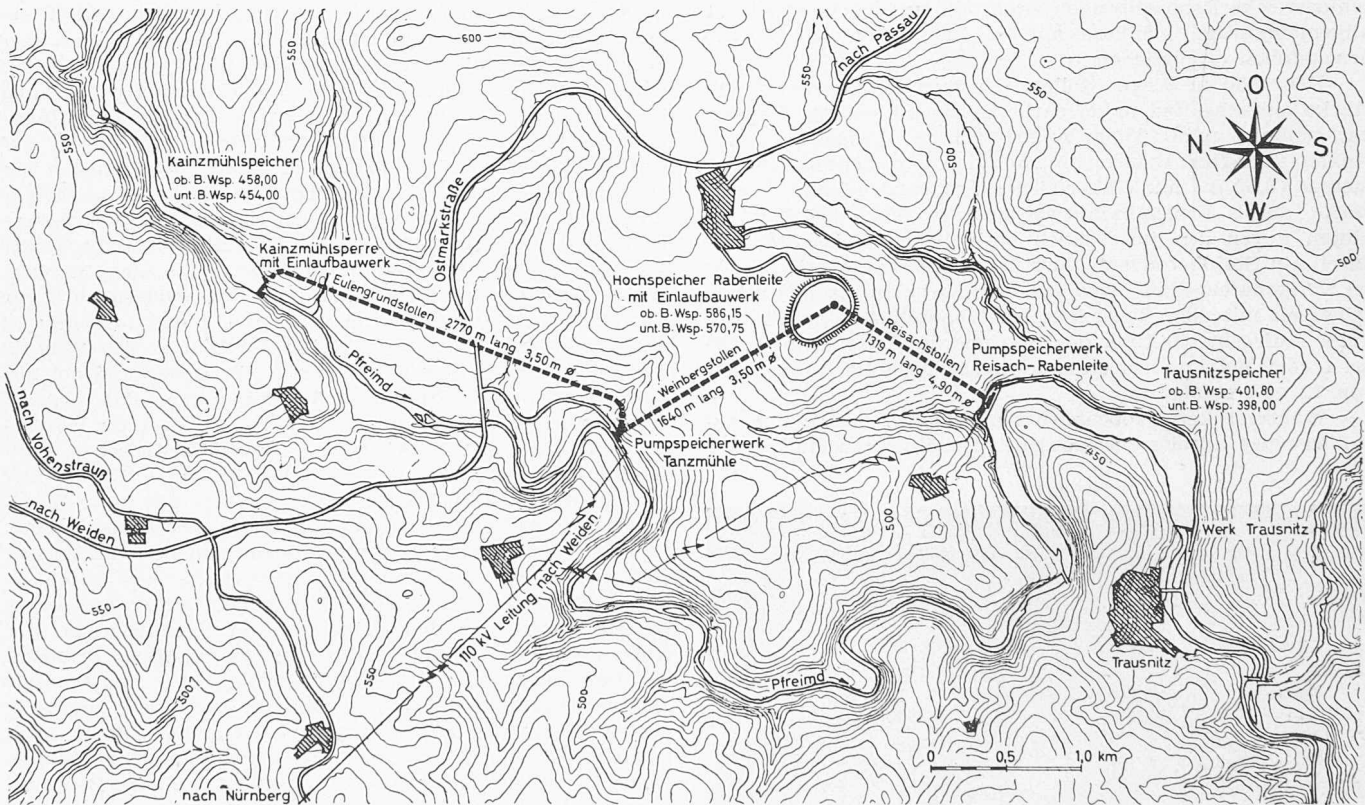
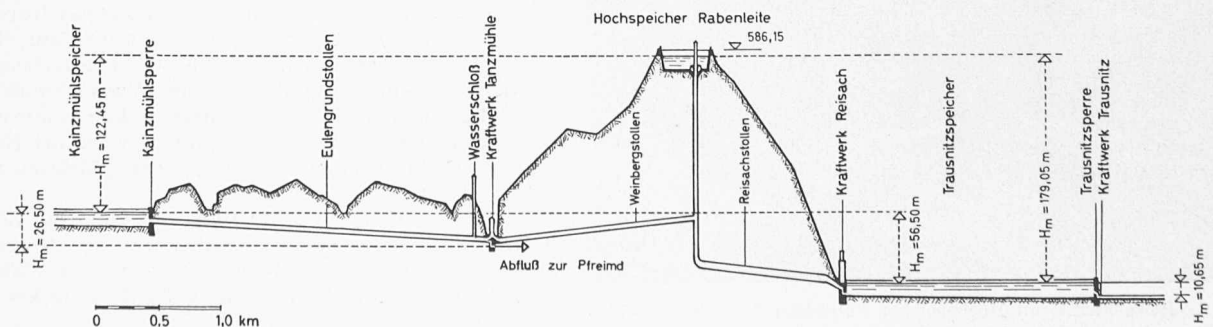
Bild 1. Pumpspeichergruppe Jansen an der Pfreimd in Ostbayern, Lageplan 1:50 000 und Längenprofil 1:60 000, zehnfach überhöht.

burg) und der ausführenden Baufirma (Alfred Kunz & Co. in München) entwickeltes Injektionsverfahren vorgespannt; Bild 1 zeigt die allgemeine Anordnung. Die beiden Hochdruckstollen münden in den gleichen Vertikalschacht und weisen eine ungewöhnlich geringe Ueberlagerung auf. Während sich der Reisachstollen seit 1955 ununterbrochen in Betrieb befindet und dabei keinerlei Wasserverluste auch bei der hier möglichen exakten Messung im Schacht bemerkbar sind, wurde der Weinbergstollen erst im Februar 1959 mit Erfolg einer Probeabdrückung unterzogen. Nach Zusammenschluss wurde das ganze System Ende Mai 1959 gefüllt und in Betrieb genommen.

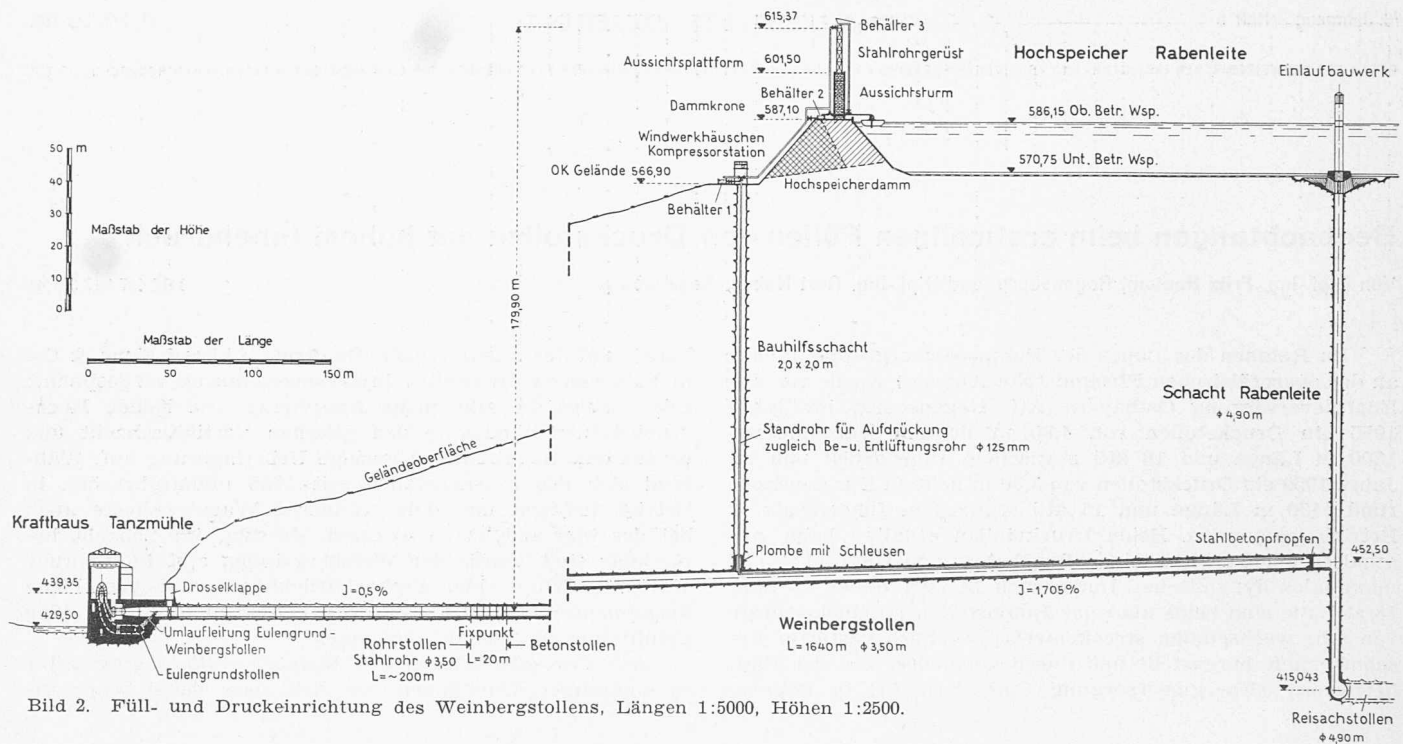
Bild 2. Füll- und Druckeinrichtung des Weinbergstollens, Längen 1:5000, Höhen 1:2500.

16 000 m<sup>3</sup> Inhalt dar, dem bei Station 1314 ein verhältnismässig dünnes Standrohr von 125 mm lichtigem Durchmesser aufgesetzt war, mittels dessen der Druck aufgebracht wurde. Die allgemeine Anordnung der Druckeinrichtung geht aus Bild 2 hervor. Da der Bauhilfsschacht, in dem das Standrohr bis zum Gelände hochgeführt wurde, nur 120 m tief war, musste es zur Erreichung eines statischen Druckes von 18 atü über Gelände bis zu einem benachbarten Aussichtsturm und über diesen noch 15 m hinaus auf die oberste Plattform eines eigens zu diesem Zweck errichteten Rohrgerüsts verlängert werden. Das Rohr diente nicht nur zur Wasserzugabe während des Aufdrückens, sondern auch zur Ent- und Belüftung während der Füllung und Leerung; es musste deshalb bis zum höchsten Fixpunkt des Stollens reichen. Die installierten Pumpen (elektrischer und notfalls Benzinbetrieb bei Stromausfall) entnahmen das Wasser dem Hochspeicher Rabenleite und füllten drei an wesentlichen Punkten der Rohrleitung aufgestellte Zwischenbehälter, die imstande waren, bis zu 10 l/s abzugeben. Ferner war eine mehrfach bestückte Kompressoranlage mit 6-atü-Windkessel vorgesehen, die genügend Luft nachpressen sollte, falls der Stollen bei etwa eingetretenem Schaden viel Wasser verlor. Die Kompressoranlage diente auch zum beschleunigten Entleeren des Stollens. Das Füllen der Hauptwassermenge konnte aus dem höher gelegenen Stausee an der Kainzmühle, die Entleerung in den Pfeimdfluss erfolgen.

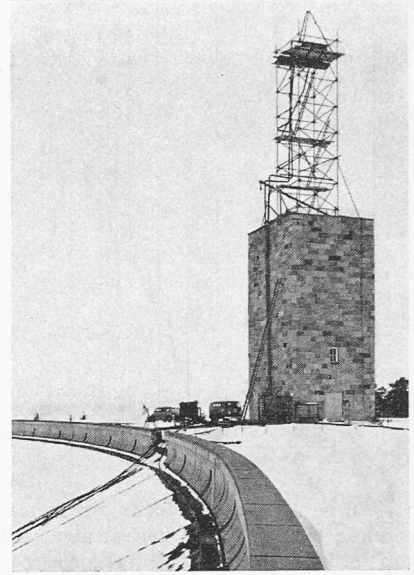
Bild 4. Hochspeicher Rabenleite mit Einlaufbauwerk. Bild 5 (rechts). Rohrgerüst auf dem Aussichtsturm während Druckprobe Weinbergstollen.

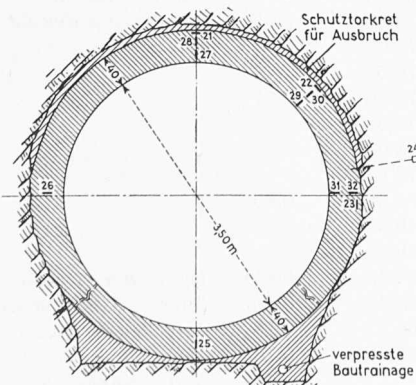
Bild 6. Messquerschnitt des Weinbergstollens mit Druckgebern.

Masstab 1:100

In Station 300 und 370 (diese an einer bis Geländeoberfläche reichenden Störungsstelle) war ein Messquerschnitt mit je zwölf Gebern, Bauart Dipl.-Ing. F. Glötzl, Karlsruhe<sup>1)</sup>, eingebaut (Bild 6), die auf hydraulischer Grundlage

schnitt aus Bild 6 hervorgeht, ist in Bild 8 über den ganzen Ablauf der Füllung und Leerung wiedergegeben.

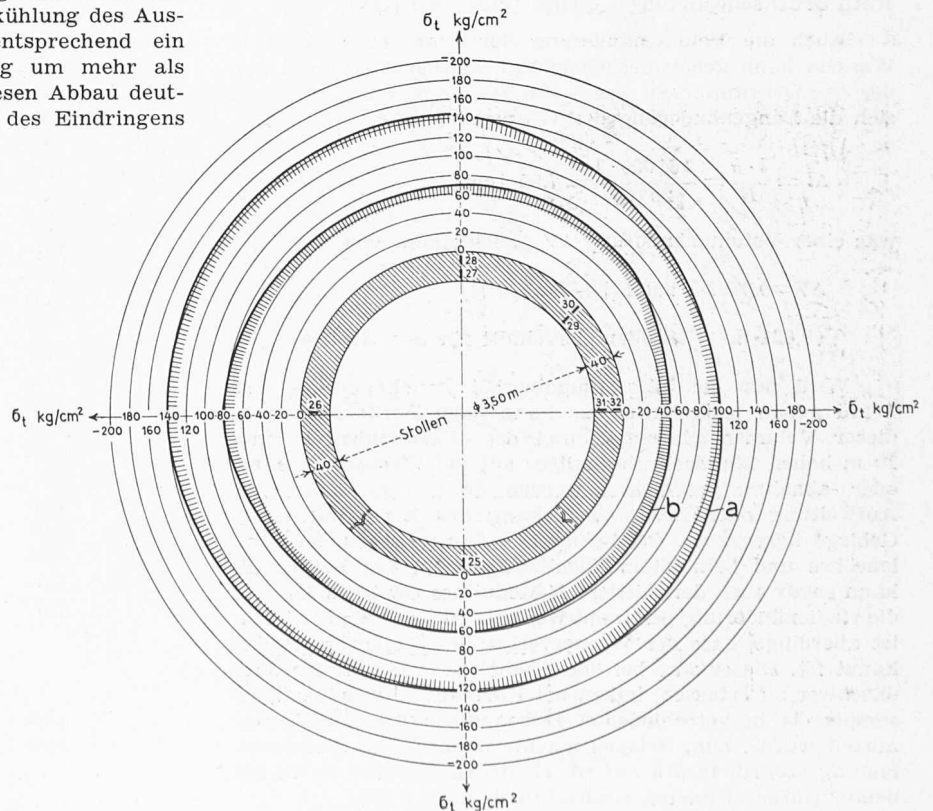
Bild 7 (rechts). Spannungsdiagramm im Messquerschnitt Bild 6, a) vor der Druckprobe, b) bei maximalem Innendruck.

beruhen und unmittelbar ablesbare Angaben über die tatsächlichen Druckspannungen, also auch über die Zwängungsspannungen des Betons, liefern. Bild 7a zeigt die Geberwerte vor Beginn der Probeabdrückung und lässt die ansehnliche Vorspannung der Stollenröhre an der Stelle des Messquerschnittes erkennen, die mit überraschender Gleichförmigkeit mittels des erwähnten, bei der Arbeit im Weinbergstollen erst vollentwickelten Injektionsverfahrens erzielt worden ist.

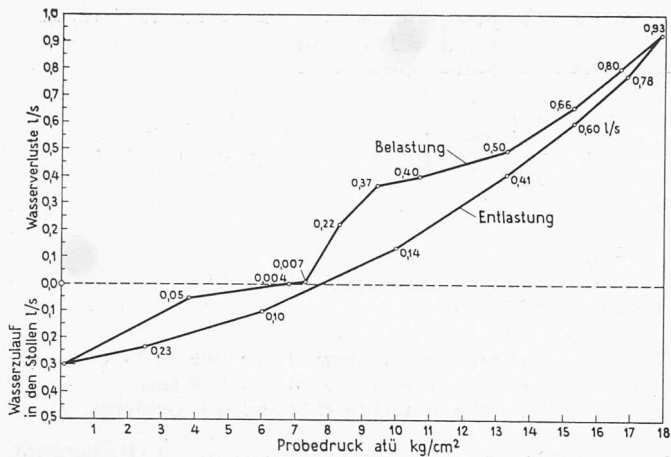
Bild 12 (links). Wasserverlustkurven in Abhängigkeit vom Stolleninnendruck.

Der Verlauf der Verlustkurve zeigt, dass die Verlustzunahme nicht etwa durch eine Erweiterung der Austrittsundichtigkeiten, sondern gesetzmässig durch die Durchlässigkeitseigenschaften der Gebirgsumgebung bedingt ist. Wesentliche Erweiterungen der Austrittsöffnungen (Risse usw.) würden sich durch Unstetigkeiten der Kurve bemerkbar machen. Die bei Beginn des Füllens vorhandenen Undichtigkeiten sind übrigens gekennzeichnet durch einen Gesamtzufluss von 0,3 l/s bei einem Gebirgswasserdruck von rund 3 atü am wasserseitigen und 10 atü am bergseitigen Ende des Stollens.

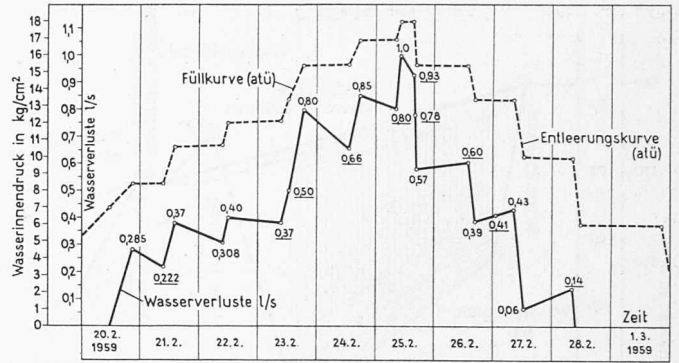
Bild 13. Ganglinie der Wasserverluste während der Druckprobe.

Wie schon erwähnt, konnten die Wasserverluste während der Stillstandsperioden beim Aufdrücken und Entlasten am Standrohr genau ermittelt werden. Dies erfolgte durch Messung der Wasserzugabe bei gleichbleibender Druckhöhe. Man kann nun diese Ergebnisse einmal lediglich als Funktion der Zeit bei gleichzeitiger Eintragung des Druckverlaufes auswerten, zum anderen aber auch die Verluste direkt in Abhängigkeit von der Druckhöhe auftragen (siehe Bilder 12 und 13). Schon bei der Füllung des Reisachstollens im Jahre 1955 haben wir einen nicht linearen Verlauf der Verlustwerte in Abhängigkeit von der Druckhöhe festgestellt. Man kann auch immer wieder erkennen, dass in den Erholungspausen zwischen den Druckstufen ein deutlicher Rückgang (Sättigung des Bodens um die Sickerstellen) eintritt. Der Rückgang hat im Reisachstollen nach einigen Monaten bis zum völligen Versiegen der Wasseraustritte geführt, mithin eine absolute Dichtigkeit des Bauwerkes ergeben, die durch laufende exakte Messungen über drei Betriebsjahre erwiesen ist. Es ist anzunehmen, dass diese absolute Dichtigkeit erst recht im Weinbergstollen eintritt, der unter Berücksichtigung der Temperaturverhältnisse bei
