Stadion-Garage und Autohaus Moser in Thun

Jak. Höhn, Architekt, Thun, Mitarbeiter **Heinz Schaerer**, Architekt, **Walter Baur**, Bauführer, Thun
 Ingenieurarbeiten **Heinz Isler**, dipl. Ing., Burgdorf

Stadion-Garage und Autohaus Moser an der Gwattstrasse in Thun. Architekt **Jakob Höhn**, Thun, Ingenieur **Heinz Isler**, Burgdorf

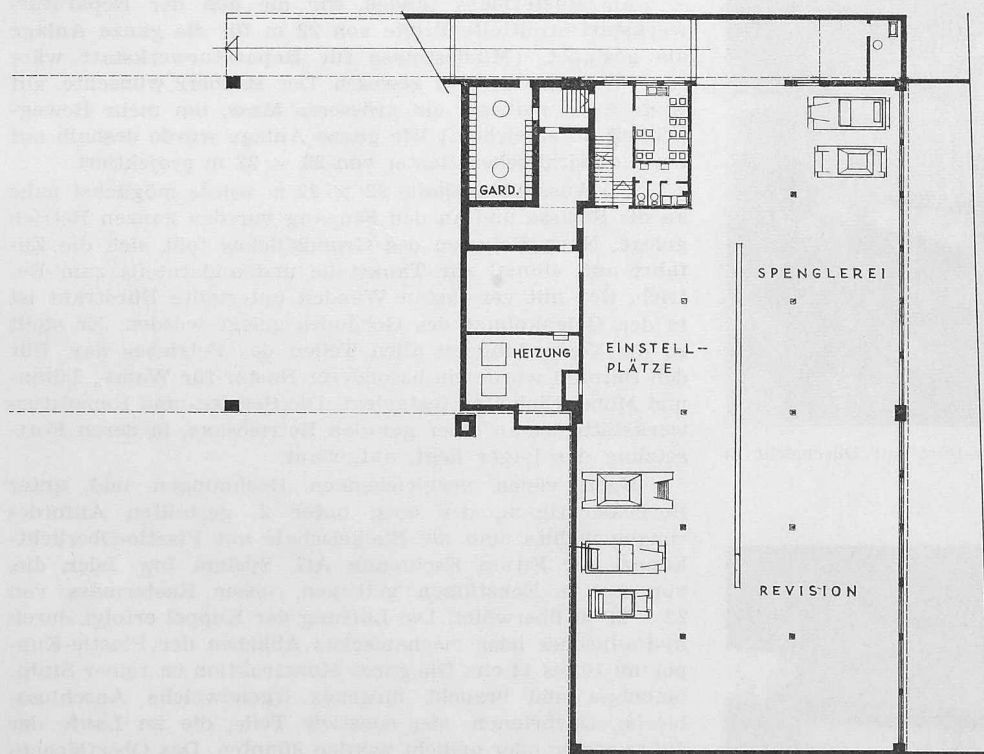
Kellergeschoss 1:500

Unterkellerung des Ausstellungs- und Bürotraktes mit bequemer Abfahrtsrampe für die Aufnahme der Autospengerei (der Lärmeinwirkung auf den Betrieb und die Nachbarschaft wegen in den Keller verlegt) für 2 bis 3 Arbeitsplätze, zur Revision von Gebrauchtfahrzeugen, Parkplatz für länger wartende Reparaturen (Unfallwagen). Die Arbeitsplätze müssen mittels grosser Lichtschächte am Tageslicht liegen. Total rd. 900 m². Die Unterkellerung des Werkstatttraumes wurde als unzweckmässig erachtet, da die Einbauten der hydraulischen Wagenheber erheblich in das Untergeschoss ragen und den Verkehr im Raume gehindert hätten. Ein zusätzlicher unterkellertes Raum von rd. 1100 m² für die Einstellung weiterer neuer und gebrauchter Wagen soll in einem gleichzeitig errichteten Nebengebäude, das anderen Zwecken dient, gefunden werden. Keller-Rampe kombiniert für beide Keller. — Um wertvolle Erdgeschossfläche zu gewinnen, sind Aufenthaltsraum mit Kochgelegenheit, Garderobe, Toilettenanlage für Betriebsangehörige und Luftschutz-Keller im Kellergeschoss anzuordnen.

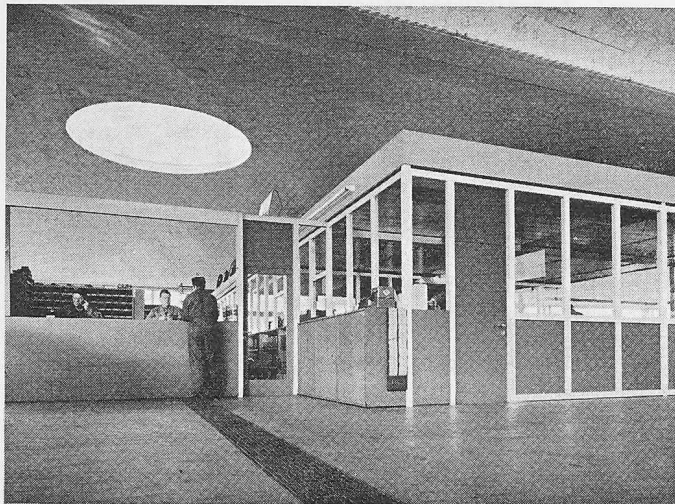
Materialausgabe, Blick von der Werkstatt gegen das Lager. Rechts der frei unter die Kuppel gestellte Bürotrakt. Staubdecke aus Profilitglas

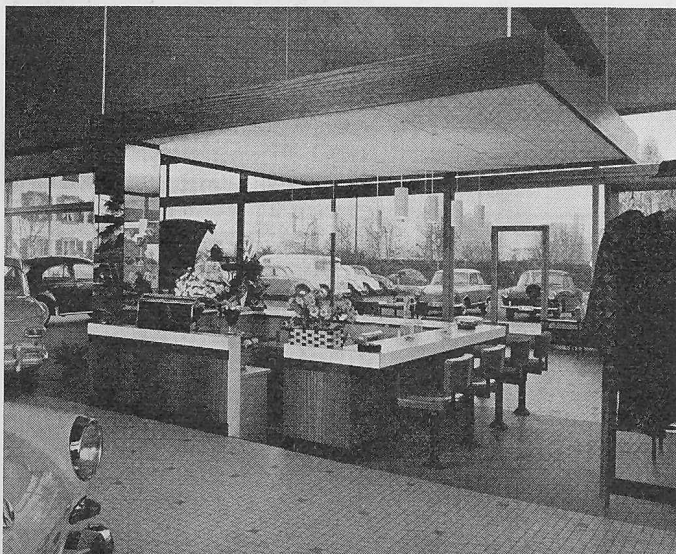
Die Kaffeebar im Ausstellungsraum, mit eigener Ventilation in aufgehängter Decke eingebaut

Die im Ausstellungsraum aufgestellte Kaffeebar übertrifft bezüglich der Frequenz alle Erwartungen. Es wird von den Kunden dankbar empfunden, Gelegenheit für eine kurze Kaffeepause, während der Verrichtung einer kleinen Servicearbeit am Auto, zu finden.

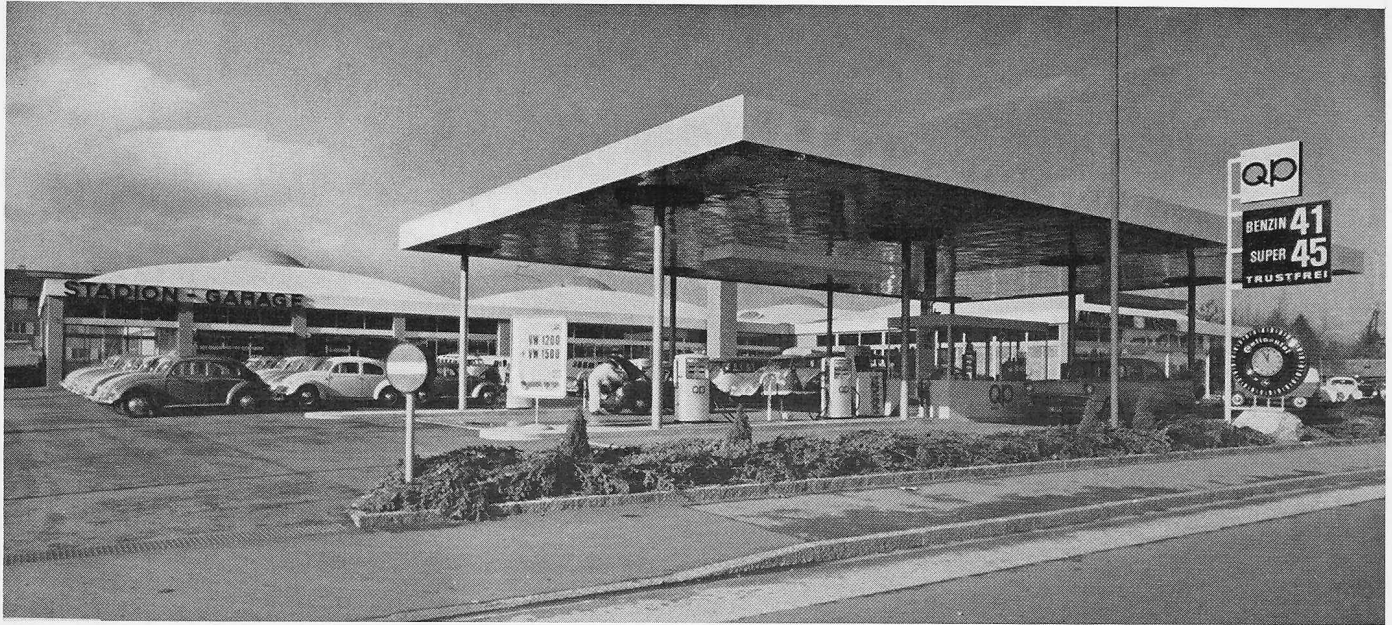
Gesamtansicht von der Ausfahrtseite her, im Vordergrund das Plastic-Tankstellendach, im Hintergrund das Werkstattgebäude (die Benzinreklame mit Uhr wurde leider später angebracht)

Mit dem Festlegen auf Buckelschalen war auch die Architektur des Hauses bestimmt. Ein formal attraktives Tankstellendach neben den Buckelschalen hätte verwirrend gewirkt. Aus diesem Grunde rieten wir dem Bauherrn, ein schlichtes rechteckiges Dach auszuführen, das allein durch seine Grösse und Einfachheit im Gegensatz zu den bewegten Formen der Buckelschalen steht. Nach Studium verschiedener Varianten wurde dem von Ing. Isler berechneten Kunststoff-Tankstellendach der Vorzug gegeben. Das Dach, mit einer Abmessung von 14 × 22 m, wurde als reine Kunststoffkonstruktion (durchsichtig) ohne zusätzliche Stahlverstärkungen ausgeführt.

Die Grösse des projektierten Daches liess keine Fertigung in der Fabrik zu, es musste auf dem Bauplatz hergestellt werden. Das Dach wurde auf vorbereitetem Negativ am Boden gegossen und mit zwei mobilen Kranen auf die vorbereiteten 8 Stahlstützen gehoben. Die ganze Pionierleistung wurde von der Firma Eschmann AG, Kunststoffverarbeitung in Thun, unter der persönlichen Anleitung des Ingenieurs H. Isler, Burgdorf, ausgeführt. Der finanzielle Aufwand war rund doppelt so hoch wie für eine übliche Beton- oder Stahlkonstruktion mit Oberlichtern. Man muss hier wohl noch einige Erfahrungen sammeln, um auch in preislicher Hinsicht in einen tragbaren Rahmen zu gelangen.

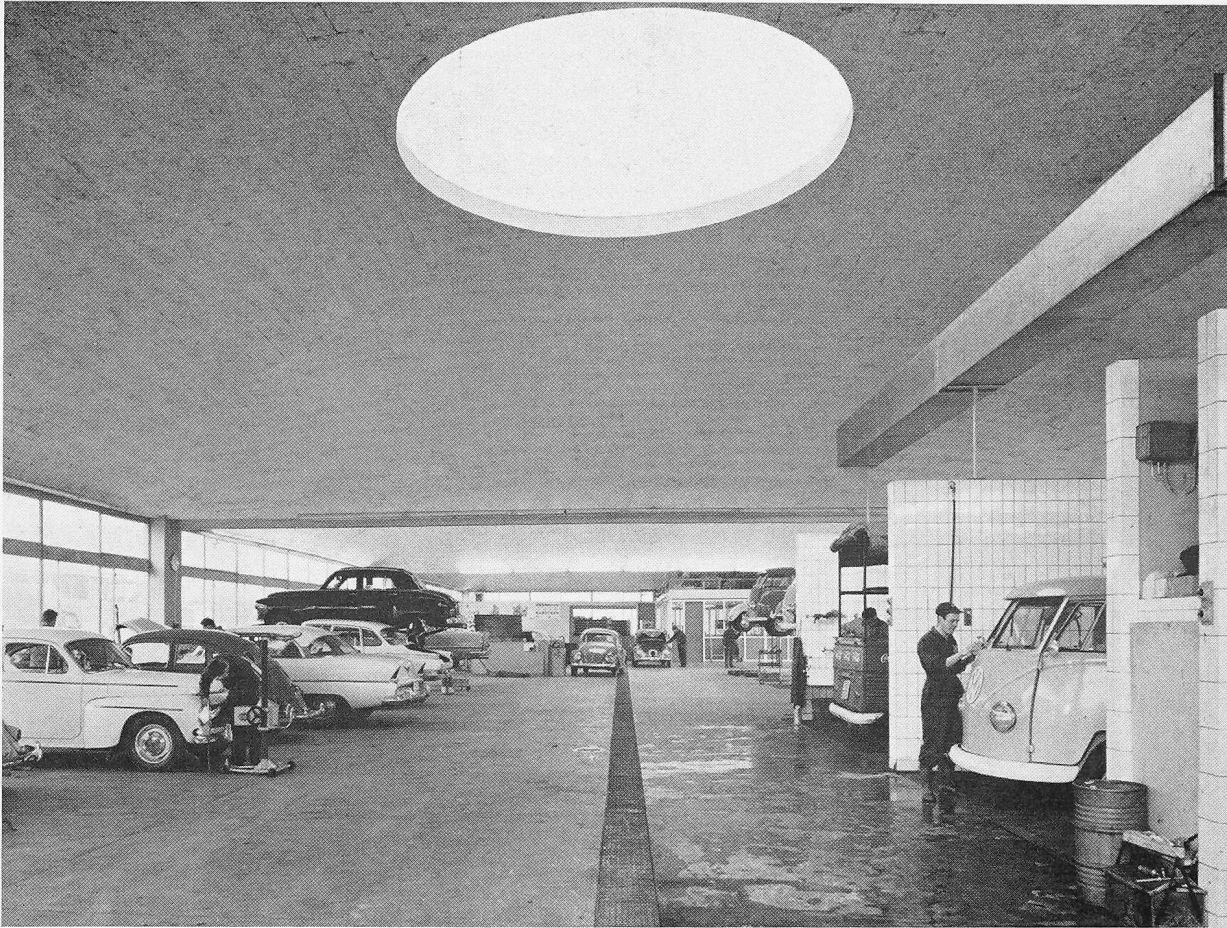
Blick in die Werkstatt, rechts die von aussen her erreichbaren Waschräume mit darüberliegender separater Ventilation
