## Tunnelsanierungen der Schweizerischen Bundesbahnen

Von A. Beck und A. Golta, Zürich

### Zusammenfassung

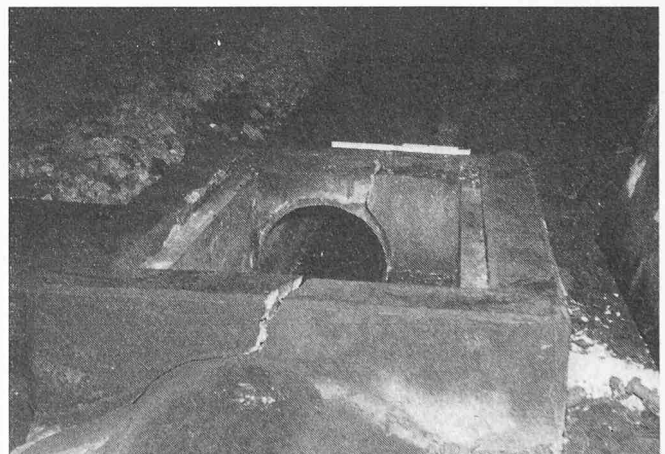
Bild 11. Zerstörung einer Tunnelsohle (Baujahr 1956) infolge Sohlenantrieb. Oberer Hauensteintunnel, Aufnahme Juli 1972

Als weitere Folge ist die Beschädigung oder Zerstörung der Tunnelsohle zu nennen. Das sich über das Planum ausbreitende Bergwasser kann den Schwellvorgang beschleunigen. In tonhaltigen Gesteinen kommt es zur Auflösung der Sohle, wobei als Folge der mechanischen Einwirkung des Zugverkehrs das Schotterbett verschlammte (Bild 11).
