Tunnelsanierungen der Schweizerischen Bundesbahnen

Von A. Beck und A. Golta, Zürich

Zusammenfassung

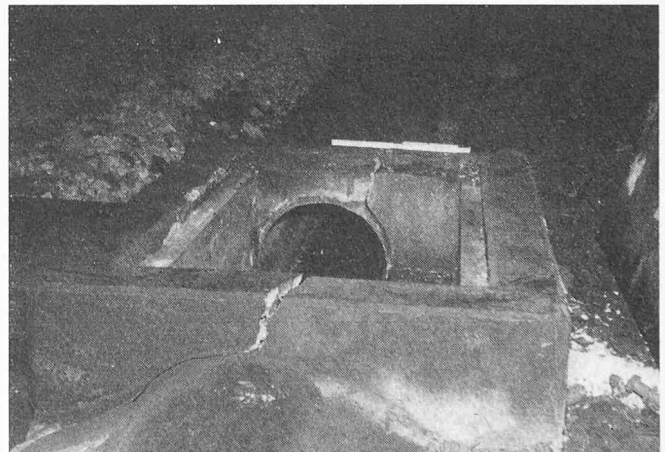
Bild 11. Zerstörung einer Tunnelsole (Baujahr 1956) infolge Sohlenantrieb. Oberer Hauensteintunnel, Aufnahme Juli 1972

Als weitere Folge ist die Beschädigung oder Zerstörung der Tunneldole zu nennen. Das sich über das Planum ausbreitende Bergwasser kann den Schwellvorgang beschleunigen. In tonhaltigen Gesteinen kommt es zur Auflösung der Sohle, wobei als Folge der mechanischen Einwirkung des Zugverkehrs das Schotterbett verschlammte (Bild 11).
