Photogrammetrische Aufnahme von Kunstdenkmälern

Von Rosmarie Nüesch-Gautschi, Architektin, Niederteufen, und Edwin Berchtold, dipl. Ing. ETH, St. Gallen und Glarus

Im Zusammenhang mit der Inventarisierung der Kunstdenkmäler und dem Kulturgüterschutz stellen sich Probleme der photographischen und zeichnerischen Dokumentation.

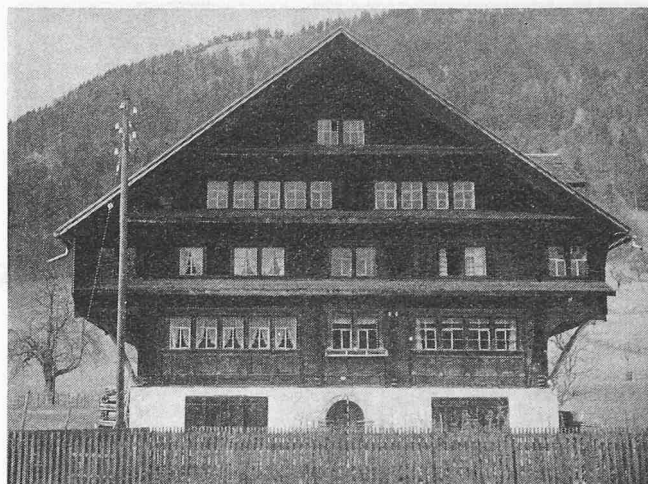
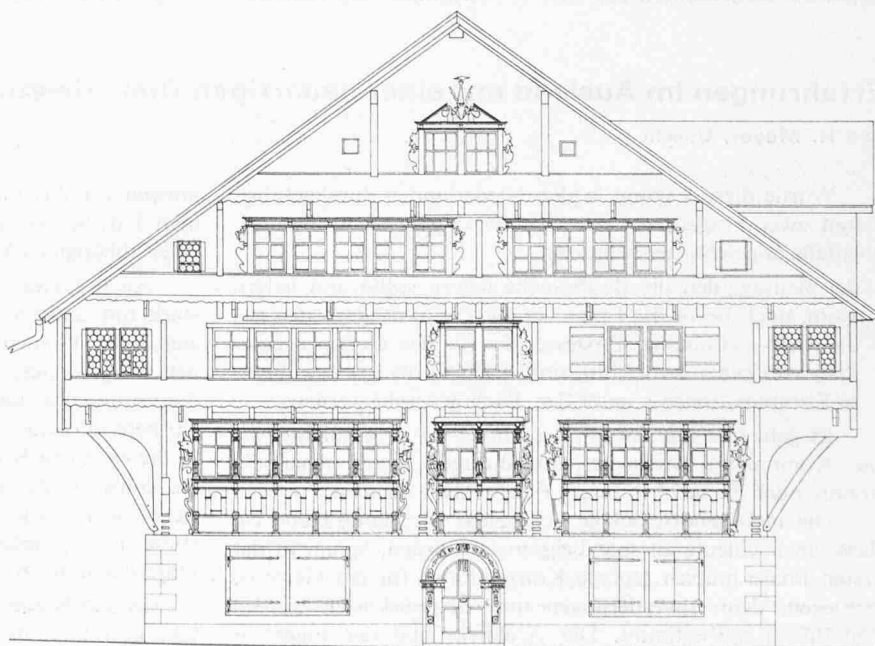
Bauernhaus Familie Nef in Brunadern (datiert 1672)

In Brunnadern erwies sich die Aufnahme mittels Phototheodolit als zweckmässig. Die zum Stereopaar gehörigen Bilder werden mit der selben Kamera, aber zeitlich getrennt, von zwei Standorten aus aufgenommen. Verwendet werden sogenannte Messkammern, deren optisch-mechanische Daten sehr genau bekannt sein müssen.
