**Artikel:** Complexe Charles Veillon SA, Bussigny  
**Autor:** Fermont, J.  
**DOI:** <https://doi.org/10.5169/seals-72248>

## Complexe Charles Veillon SA, Bussigny

Par *J. Fermont*, Lausanne

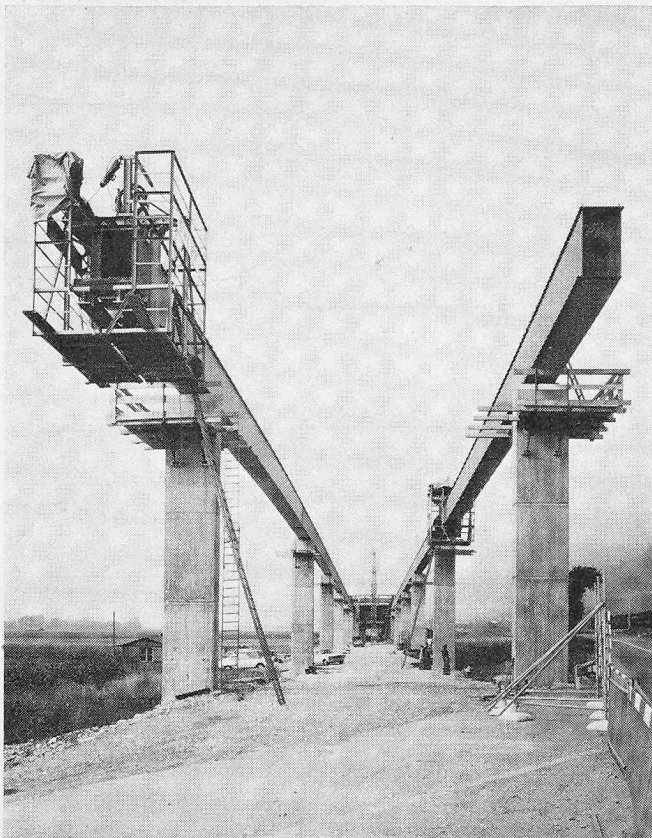
**Viaduc du Landeron-Ouest, N. 5 Neuchâtel-Bienne.** Passage en biais et en courbe au-dessus de la route cantonale et des voies CFF. Longueur totale de 590 m en 19 travées, dont 12 de 29,0 m, la plus longue ayant 56,0 m et la plus courte 22,0 m. Deux poutres métalliques en caisson de 0,75 m de largeur intérieure par 1,50 m de hauteur, écartées de 10 m, supportent une dalle commune aux deux sens de circulation de l'autoroute. La mise en place des éléments de poutres s'est faite à l'aide d'une grue, travée après travée, et non par lancement comme pour les autres ponts. Dalle en béton coulé sur place sur coffrages mobiles

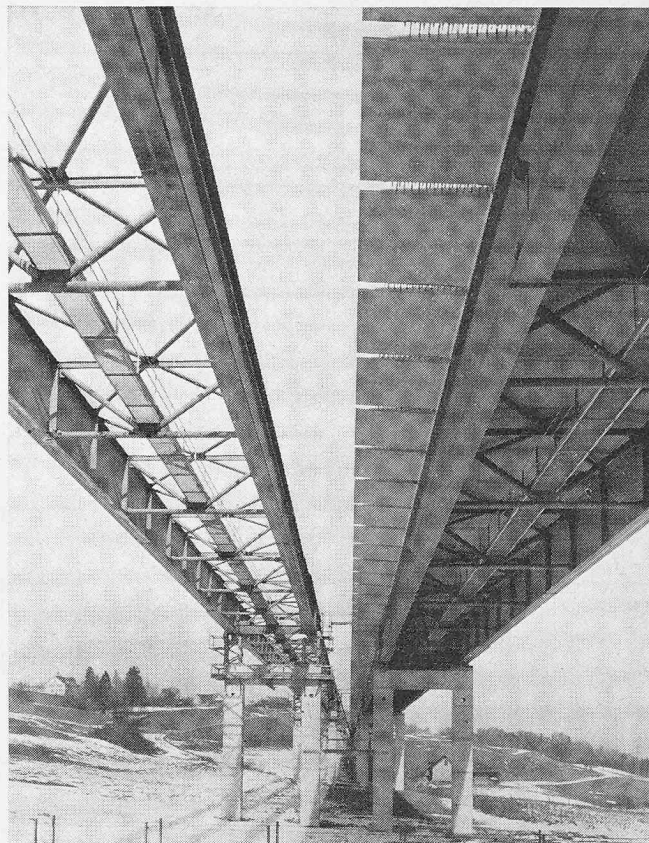
**Viaduc du Bergbach** près de St-Gall, N. 1 St-Gall-St-Margrethen. Deux ponts parallèles. Portées:  $70,0+4\times 77,5+60,0$  m. Dalle en éléments préfabriqués en usine, sans précontrainte, et mis en place à l'aide d'un engin spécial. (Voir *H. Kunz* et *H. Kapp*: Der Bergbach-viadukt. «Schweizerische Bauzeitung» No 41 du 11 octobre 1973, p. 987-992)
