Zeitschrift: Schweizerische Bauzeitung
Herausgeber: Verlags-AG der akademischen technischen Vereine
Band: 94 (1976)
Heft: 25

Entwicklungen im Ingenieur-Holzbau

Von Hansjakob Strässler, EMPA, Dübendorf

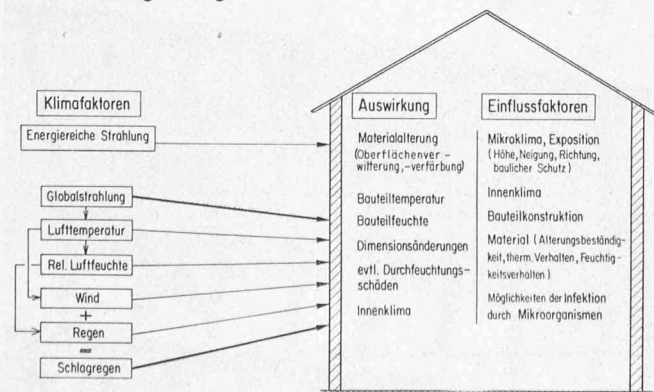
Bild 1. Schematische Darstellung der Klimagrössen und ihrer Abhängigkeiten, der Auswirkung der Wetterbeanspruchung auf eine Aussenwand und der massgebenden Einflussfaktoren, von denen die Intensität der Auswirkung abhängt
