Ouvrages remarquables autres que ponts et bâtiments

par Jean-Pierre Delisle, Lausanne

Outstanding structures other than bridges and buildings

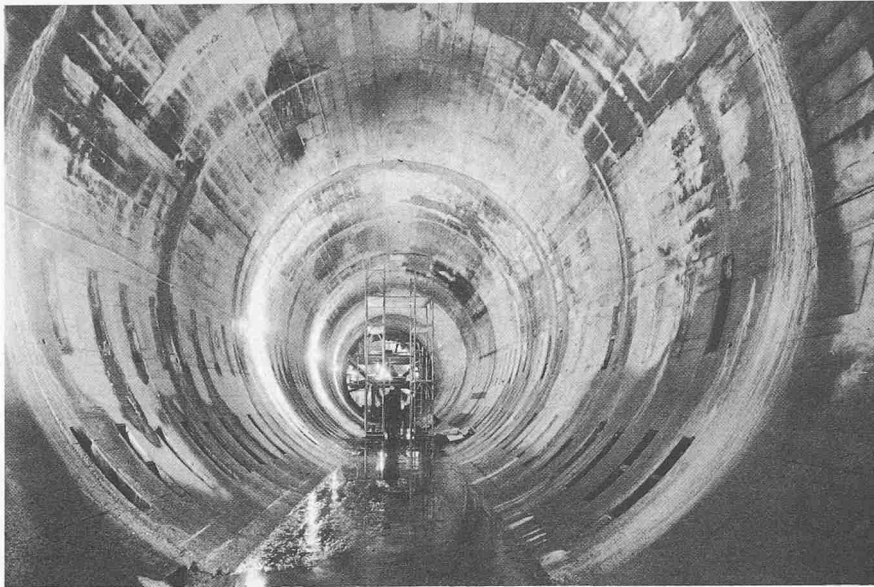
Fig. 6. Tronçon A après bétonnage
Section A after concreting

sur l'ensemble de la section. Les figures 5 à 7 montrent diverses phases d'exécution des travaux.
