Zeitschrift: Schweizerische Bauzeitung
Herausgeber: Verlags-AG der akademischen technischen Vereine
Band: 96 (1978)
Heft: 24

Zum Durchstanzen von Stützen bei Flachdecken aus Leichtbeton

Von Marc Ladner und Harry Roedner, Dübendorf

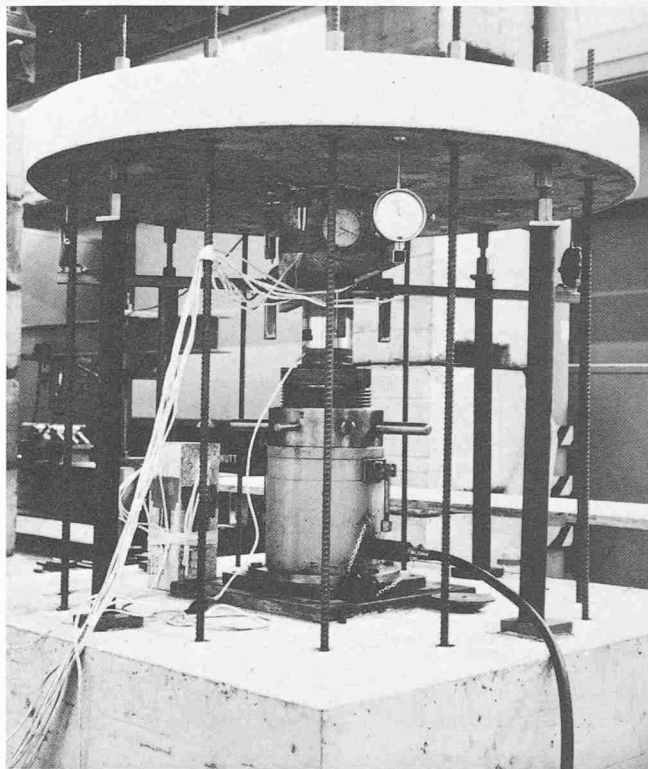
Bild 2. Überblick über die Versuchsanordnung

Bild 2 gibt einen Überblick über die Versuchsanordnung. Die Belastung erfolgte über einen zentrisch angeordneten, hydraulischen Zylinder und wurde von den 16 gleichmässig über den Plattenumfang verteilten Zugstäben aufgenommen. Dadurch liess sich die stetig verteilte Randlast annähernd simulieren.

Die Durchbiegung des Plattenrandes wurde entlang des Lastangriffskreises an vier Punkten mit Messuhren bestimmt. Ausserdem wurden auch die Verschiebungen der Platte gegenüber der Stütze an ebenfalls vier Stellen gemessen.

Zur Ermittlung der Stahldehnungen wurden am mittleren Stab der unteren und der oberen Armierungslage drei bzw. fünf Messstrecken in radialer Richtung angeordnet, wobei die unteren Messstrecken aus konstruktiven Gründen ungefähr 30 mm exzentrisch angeordnet waren. Die Dehnungen selber wurden mit einem Deformeter der Basislänge 200 mm bestimmt.

Die Betonstauchungen wurden auf der Plattenunterseite in unmittelbarer Nähe der Stütze parallel zu den Armierungseinlagen von je vier elektrischen Dehnmessstreifen sowohl in radialer als auch in tangentialer Richtung registriert.
