**Zeitschrift:** Schweizer Ingenieur und Architekt  
**Herausgeber:** Verlags-AG der akademischen technischen Vereine  
**Band:** 99 (1981)  
**Heft:** 36

**Artikel:** Zur Restaurierung der Bauten Schinkels in Berlin  
**Autor:** Goralczyk, Peter  
**DOI:** <https://doi.org/10.5169/seals-74547>

# Zur Restaurierung der Bauten Schinkels in Berlin

Von Peter Goralczyk, Berlin

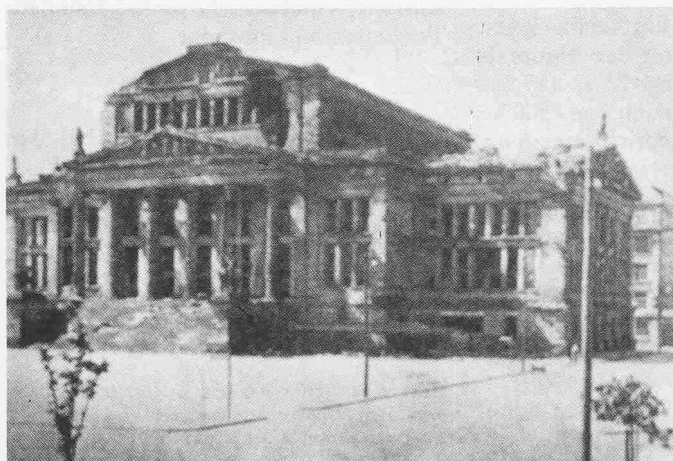
Das zerstörte Schauspielhaus vor Beginn des Wiederaufbaus
