Sanierung von staatlichen Liegenschaften in der Basler Altstadt

Von Carl Fingerhuth, Joseph Schüpfer, Alfred Wyss, Alexander Schlatter und Hans Niederer, Basel

1976 stimmte der Grosse Rat des Kantons Basel-Stadt dem Umbau und der Sanierung von vierzig Altstadtliegenschaften zu und ermächtigte den Regierungsrat, zur Finanzierung dieses Vorhabens Hypotheken bis zum Maximalbetrag von 35 Mio Franken aufzunehmen. Heute sind diese Arbeiten weitgehend abgeschlossen. Im folgenden Beitrag wird über Erfahrungen bei der Durchführung dieser Aufgabe berichtet.

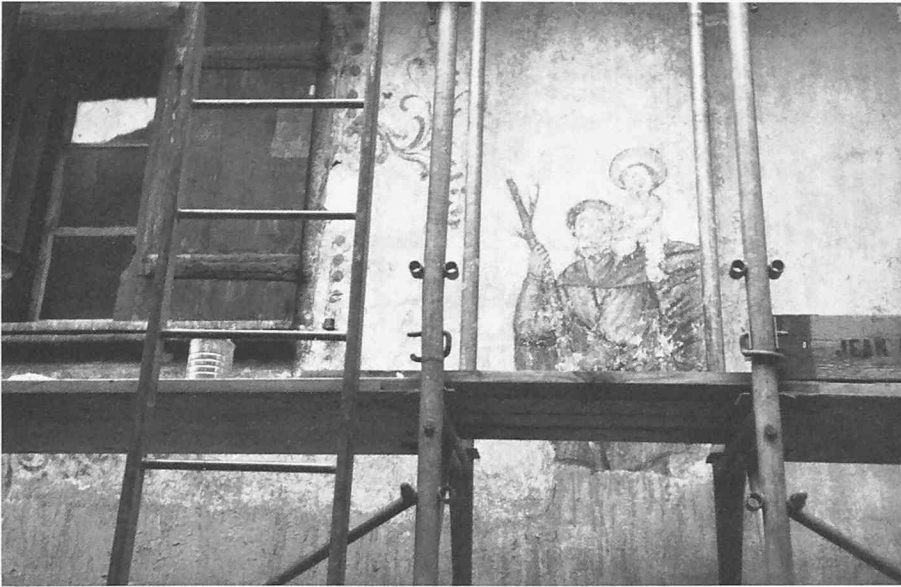
Am Haus Imbergässlein 31 gefundenes Wandbild mit dem heiligen Christophorus
