Zeitschrift: Schweizer Ingenieur und Architekt
Herausgeber: Verlags-AG der akademischen technischen Vereine
Band: 101 (1983)
Heft: 7: Prof. Dr. Bruno Thürlimann zum 60. Geburtstag II.

Brückenbrüstung, ein wichtiges Bauteil

Von Alfred Rösli und Alfred Hächler, Zürich

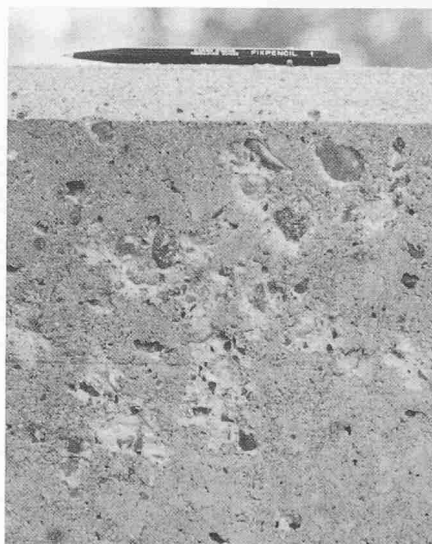
Bild 4. Erste Anzeichen von Frostschäden im Beton: Ablösen von oberflächlichen Feinstmörtelschichten besonders über grösseren Zuschlagkörnern

Insbesondere die Frost- und Frosttausalz-Schäden beginnen meist mit oberflächlichen Ablösungen von Feinstmörtelschichten. Durch das Gefrieren des dort reichlicher vorhandenen Porenwassers entsteht bei der Behinderung der damit verbundenen Ausdehnung ein allseitiger Druck, der bei Überwindung von Haftung und Zugfestigkeit des Mörtels zum Ablösen der Teilchen führt (Bild 4). Dieser Vorgang wird durch vorhandene Mikrorisse infolge Eigenspannungen begünstigt. Oft sind am Grund von kraterförmigen Abplatzungen grössere oder unbeständige, z.T. auch verschmutzte oder nicht gut umhüllte Zuschlagkörner oder auch Holzstücke zu erkennen.

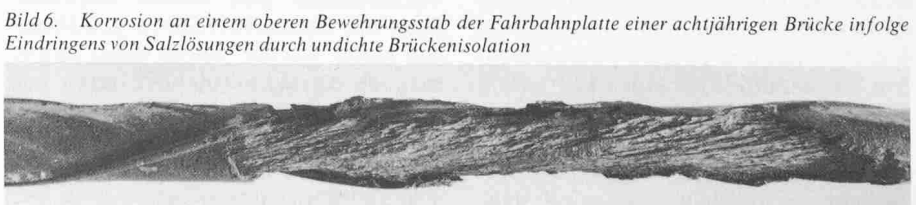
Bild 6. Korrosion an einem oberen Bewehrungsstab der Fahrbelagplatte einer achtjährigen Brücke infolge Eindringens von Salzlösungen durch undichte Brückenisolation

diffundierten Chloride kaum stark beeinträchtigt. Hingegen traten schon mehrere ernsthafte Schäden durch Lochfrasskorrosion an der Bewehrung in liegenden Betonteilen auf. Besonders kritisch sind die Schäden infolge Eindringens von Salzlösungen durch undichte oder beschädigte Brückenisolationen unter den Fahrbelägen, da ihre Auswirkungen vorgängig höchstens vermutet und ihr Ausmass erst nach Wegräumen von Belag und Isolation feststellbar wird (Bild 6).

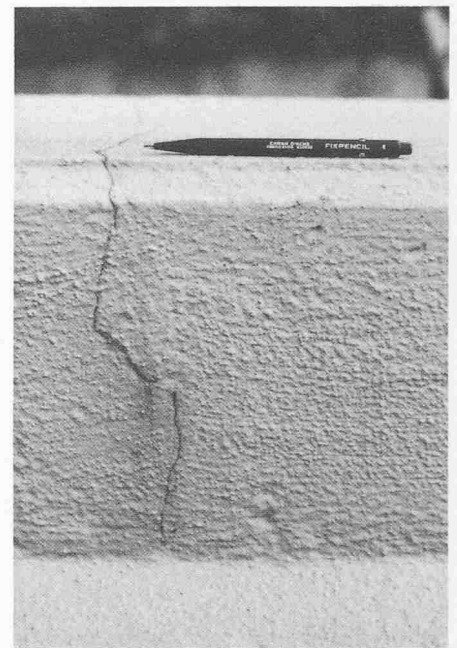
Bild 7. Rissbildung in gut haftender Beschichtung mit der Gefahr erneuter Schadenbildung

Die Forderung nach *guter Haftung* und zugleich *genügender Rissüberbrückung* ist schwer zu erfüllen, da es sich um zwei gegenläufige Eigenschaften handelt. Man beobachtet daher häufig, dass alte oder neue Betonrisse sich auch in dünnen, gut haftenden Beschichtungen zeigen und damit Ansätze neuer Schadensstellen bilden (Bild 7). Auf der anderen Seite haben starke dehnungsfähige, rissüberbrückende Beschichtungen oft die Tendenz zu grösseren Ablösungen, die meist von einer mechanischen Beschädigung, etwa durch den *Schneepflug*, ausgeht.
