Stahlbau nach Brandfall

Rascher Wiederaufbau der Maschinenhalle VI der Karton- und Papierfabrik Deisswil AG

Von Franz Koch und Konrad Huber, Winterthur

Bei einem Brand der Karton- und Papierfabrik Deisswil AG in Stettlen BE sind Dach und Tragkonstruktion einer Maschinenhalle von 136x16,6 m vollständig zerstört worden. Planung und Wiederaufbau benötigten nur 4 Monate, während die Kartonfabrikation dank Stahlbauweise der Dachkonstruktion bereits früher wieder aufgenommen wurde.

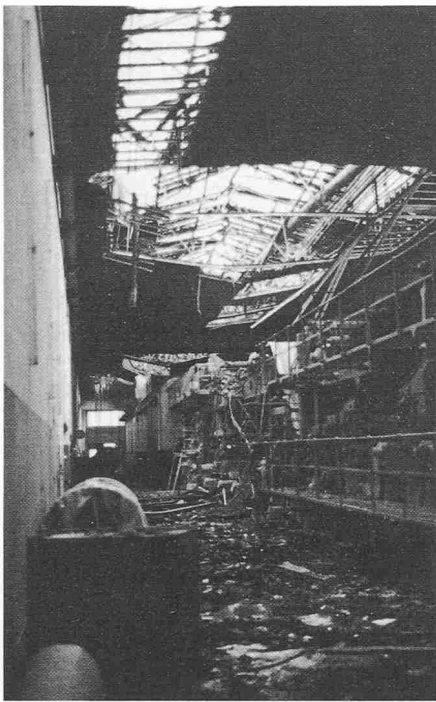
Bild 1. 15. Dezember 1982. Blick in die durch einen Grossbrand zerstörte Maschinenhalle. Herabstürzende Deckenteile haben die Kartonmaschine stark beschädigt. Durch Hitze und Feuer sind Tragkonstruktion und Dach vollständig zerstört worden

Brennende Holz- und Deckenteile stürzten auf die äusserst empfindliche Kartonmaschine herunter und beschädigten diese erheblich (Bild 1). Noch gleichentags beschloss die Bauherrschaft in einer Krisenstabsitzung, ohne Zeitverzug die erforderlichen Planungs- und Sanierungsarbeiten einzuleiten, um in der Woche nach Ostern 1983, d.h. innerhalb von 3½ Monaten, den Betrieb wieder aufnehmen zu können. Gleichzeitig entschied sich die Bauherrschaft für Neuinvestitionen zur Modernisierung der Maschine und zur Anpassung der Anlagen an den modernsten heutigen Stand der Technik. Bereits vor Weihnachten wurden die entsprechenden Baueingaben eingereicht, und Anfang Januar erfolgte die Auftragserteilung für die schlüsselfertige Erstellung der neuen Maschinenhalle.
