Zeitschrift: Schweizer Ingenieur und Architekt
Herausgeber: Verlags-AG der akademischen technischen Vereine
Band: 103 (1985)
Heft: 26

Nuova sede della Croce Verde Lugano

Hochisolationstechnologie HIT

Heizen ohne Heizung

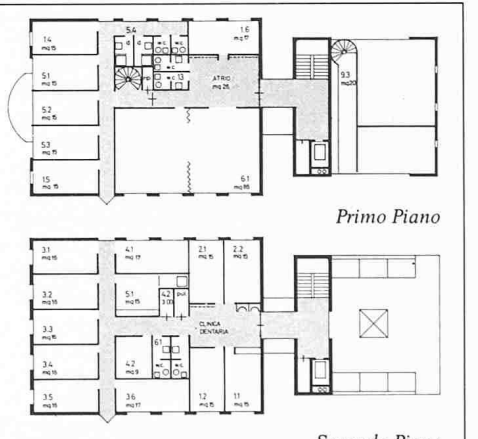
Aquisto (1000 fr.): Alex Huber, Bruno Huber, Lugano

Il progetto si presenta con una volumetria compatta, ubicata sul lato fiume del terreno, che permette di lasciare uno spazio libero sufficientemente grande per poter risolvere parecchi problemi. Il progetto è caratterizzato da una suddivisione molto leggibile in un volume principale (uffici e clinica dentaria), un blocco comprendente i collegamenti verticali, di volume eccessivo, e un blocco riservato all'officina meccanica. Il progettista ha previsto l'accesso nel traffico urbano sul lato Est (Via Maraini). L'area di manovra interna, situata davanti all'officina meccanica, è sufficientemente grande pur rilevando la promiscuità con il traffico di veicoli privati. L'organizzazione interna rispecchia le esigenze del committente, in modo particolare sono apprezzati:

- il collegamento diretto del settore soggiorno volontari con il giardino
- l'ubicazione e la possibilità di suddivisione interna della sala di teoria
- il reparto notte, separato, è ubicato verso la zona di tranquillità
- la compattezza della costruzione permette percorsi interni brevi per gli spostamenti da un settore all'altro.

Dal profilo architettonico si apprezza l'impostazione razionale, chiara, pulita delle facciate pur evidenziando una certa gratuità dei sopraluce e dei lucernari, proposti unicamente nel rispetto di un certo formalismo. La Clinica Dentaria è ben sistemata. La sua eventuale non costruzione non pregiudicherebbe l'architettura e la funzionalità del complesso. Dopo un ulteriore approfondimento del problema relativo all'applicazione degli art. 14 del NAPR e art. 8 del REC la Giuria decide all'unanimità di escludere questo progetto dalla premiazione.

La Giuria, in applicazione dell'art. 47 del Regolamento SIA 152 con voto unanime a deciso di proporre alla Croce Verde Lugano l'esecuzione del progetto acquistato per i seguenti motivi:

- Il progetto si contraddistingue per una chiara ubicazione dei volumi in rapporto agli spazi esterni circostanti in modo particolare la zona verde e il fabbricato servizi, l'autorimessa e la zona piazzale, quest'ulti-

ma considerata sostanzialmente fattore di estrema importanza per la funzionalità di tutto il complesso.

- La buona organizzazione interna corrisponde alle necessità del committente il quale potrà realizzare in questo modo una razionale gestione economica del complesso.
- Per rientrare nelle norme previste dal Regolamento Edilizio è necessaria una ri-elaborazione e uno spostamento del fabbricato. Questi interventi non alterano le caratteristiche del progetto.
