Zeitschrift: Schweizer Ingenieur und Architekt
Herausgeber: Verlags-AG der akademischen technischen Vereine
Band: 103 (1985)
Heft: 26

Nuova sede della Croce Verde Lugano

Hochisolationstechnologie HIT

Heizen ohne Heizung

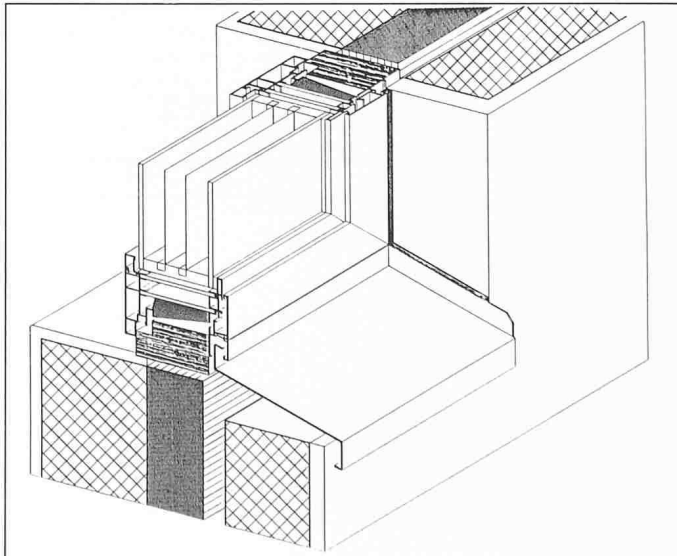
Bild 2. Schematischer Schnitt durch das HIT-Flügel-Fenster

Der in den Bildern 2 und 3 schematisch dargestellte Aufbau des Fensters zeigt, wie der 9 cm breite Zwischenraum zwischen der inneren und äusseren Glasscheibe von zwei glatt ausgespannten Folien unterteilt ist (also nicht Kammerbreiten von je 90 mm bzw. beschichtete Scheiben ohne Folien, wie Tageszeitungen am 12.6. rapportierten). Der grosse Scheibenabstand reduziert die Wärmeleitung, während die Folienunterteilung die Konvektionsströmung vermeidet. Die Trennfolien (anstelle gewichtserhöhender weiterer Glasscheiben) sind mittels Spannrahmen aus Kunststoff fixiert.

Die spezielle Beschichtung der Zwischenfolien reduziert die Wärmeübertragung durch Strahlung vor allem im Infrarotbereich, gewährleistet jedoch eine hohe Tageslichtdurchlässigkeit.

In der Rahmenkonstruktion (Bilder 2 und 3) bilden zwei Aluminiumprofil-Schalen den inneren und den äusseren Abschluss, voneinander getrennt durch thermisch isolierende Stege aus glasfaserverstärktem Kunststoff. Der äussere Steg bildet mit einer inte-
