## N1 St. Gallen

# Hangsicherung Dietli Süd

Von Roland Hofmann, St. Gallen und Jürg Nussberger, Zürich

Die geologischen Verhältnisse im Bereich der Verzweigung Schoren der N1 in St. Gallen erfordern grössere bauliche Sicherungsmassnahmen.

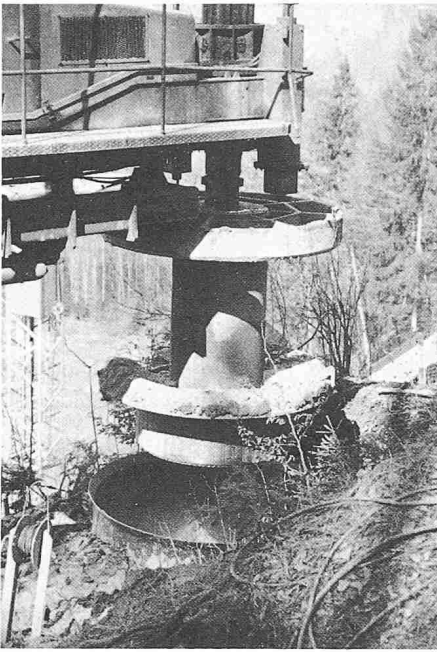
Bild 8. Bohrschnecke für Ausweitung auf 2,00 m

Die Ausweitung auf den Enddurchmesser erfolgte mit einem für diesen Zweck speziell konstruierten Bohrwerkzeug (vgl. Bild 8). Das während dem Ausweiten anfallende Bohrgut wurde in die Pilotbohrung gefördert und mit einer Erdschnecke gehoben. Die beim Eisenlieferant fabrizierten Armierungskörbe mussten aus Transportgründen (23 bis 26 m Länge und 15 bis 17 t Gewicht) in zwei Teilen à max. 12 m Länge als sogenannte Grundkörbe mit allen Spiralen und je 9 Längseisen geliefert werden.

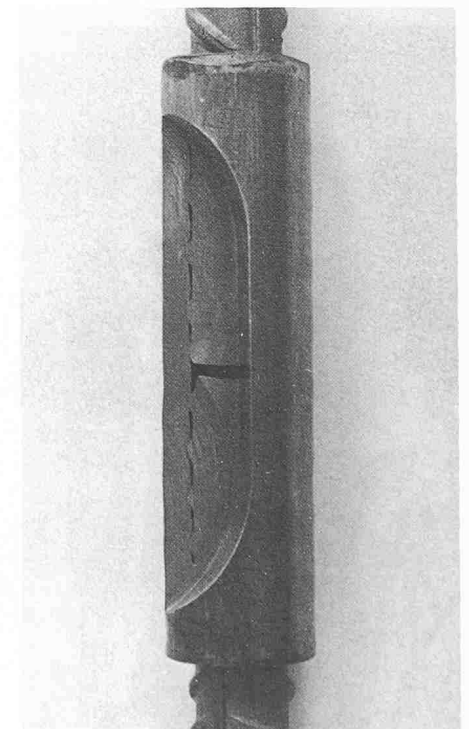
Ein Stahlrohrstück, dessen Innendurchmesser nur wenig grösser ist als der Aussendurchmesser der zu stossenden Stäbe, wird über die aneinandergestossenen Stabenden geschoben und so kräftig zusammengedrückt, dass sich die Stabrippen formschlüssig in das verhältnismässig weiche Muffenmaterial einpressen (Bild 1). Dieses Prinzip gilt für alle Pressmuffenstösse.

Bild 1. Die Rippen des Armierungsstahles pressen sich in das verhältnismässig weiche Muffenmaterial ein
