Zeitschrift: Schweizer Ingenieur und Architekt
Herausgeber: Verlags-AG der akademischen technischen Vereine
Band: 105 (1987)
Heft: 30-31: Die Neubauten auf dem Jungfrauoch: 75 Jahre Jungfraubahn

Artikel: Vom Projekt zum Detail
Autor: Gysin, Urs
DOI: <https://doi.org/10.5169/seals-76662>

Vom Projekt zum Detail

Von Urs Gysin, Meiringen

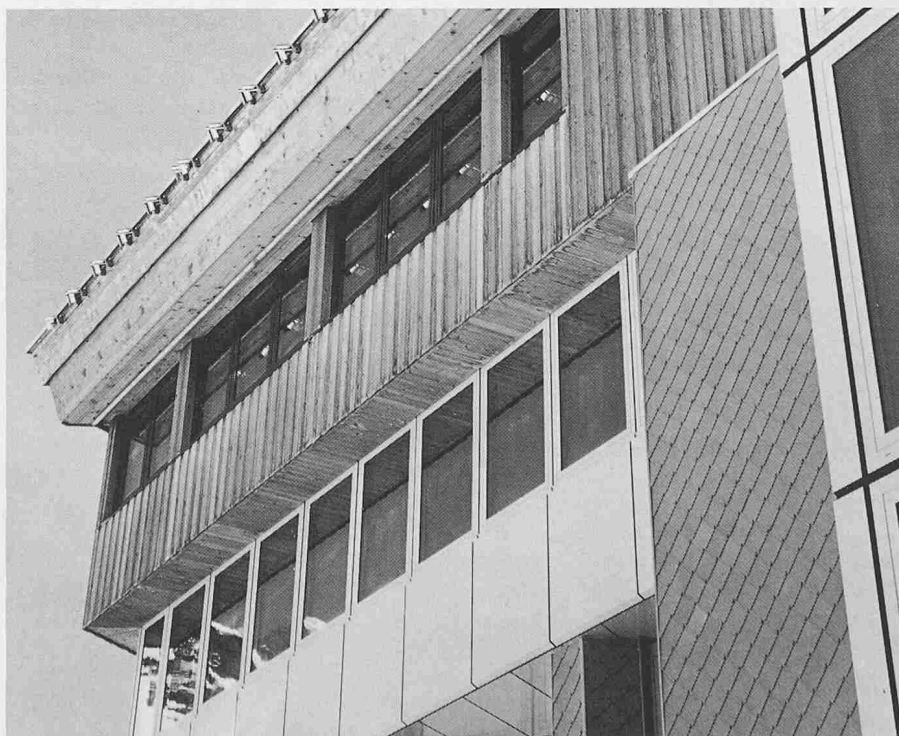
Fassadenausschnitt Ecke Südwest

□ Sockelpartien: Nach langen Abklärungen und Diskussionen mussten wir die ursprüngliche Idee einer Doppelschalenaussenwand in Beton und Natursteinvormauerung aus Kostengründen aufgeben. Wir entschlossen uns daher für eine Ausführung in Sichtbeton und Eternitverkleidung Wabendekung naturgrau. Eine hochwertige Wärmedämmschicht von 18 cm schützt die darunterliegende Beton- und Stahlkonstruktion.

□ Mittelpartie in vorgehängtem Alu-Fassadenelement weiss.

□ Dachrand mit darunterliegenden, vorspringenden Gebäudeteilen in sägeroher, unbehandelter Holzschalung. Holz ist in dieser feuchtigkeitsarmen Höhenlage unverwüstlich, und die mit der Zeit entstehende silbergraue Patina wird sich den übrigen Gebäudeteilen und der Landschaft angleichen. Besondere Sorgfalt verlangten die Detailplanung und Ausführung sämtlicher Anschlüsse und Übergänge bezüglich Dichtigkeit und funktionstüchtiger Hinterlüftung und Entwässerung.
