Zeitschrift: Schweizer Ingenieur und Architekt
Herausgeber: Verlags-AG der akademischen technischen Vereine
Band: 105 (1987)
Heft: 30-31: Die Neubauten auf dem Jungfrauoch: 75 Jahre Jungfraubahn

Artikel: Vom Projekt zum Detail
Autor: Gysin, Urs
DOI: <https://doi.org/10.5169/seals-76662>

Vom Projekt zum Detail

Von Urs Gysin, Meiringen

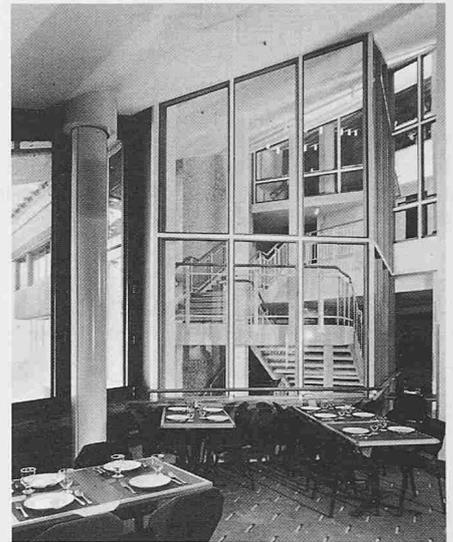
Treppenanlage vom Self-Service-Restaurant «Aletsch» gesehen

Im Zentrum dieses inneren Weges steht die grosszügig bemessene, an der Fassade liegende Treppenanlage, die von der Lounge und Felsterrasse im Niveau -1 bis Niveau +4 alle Ebenen miteinander verbindet. Der zirkulierende Gast wird neben dem imposanten Ausblick über den Gletscher auch auf die vielseitigen Angebote an Restaurants, Ausstellungen, Konferenz- und Dia-Informationen-

raum im Berghaus aufmerksam gemacht. Die Treppenanlage an der Fassade, die schon von der Wettbewerbsjury positiv bewertet wurde, ist ein wichtiges Element geblieben. Die durchsichtige, lichte Gestaltung in Metall, Granit und Glas und die konstruktive Durchbildung ermöglichen ein angenehmes Zirkulieren und Geniessen.

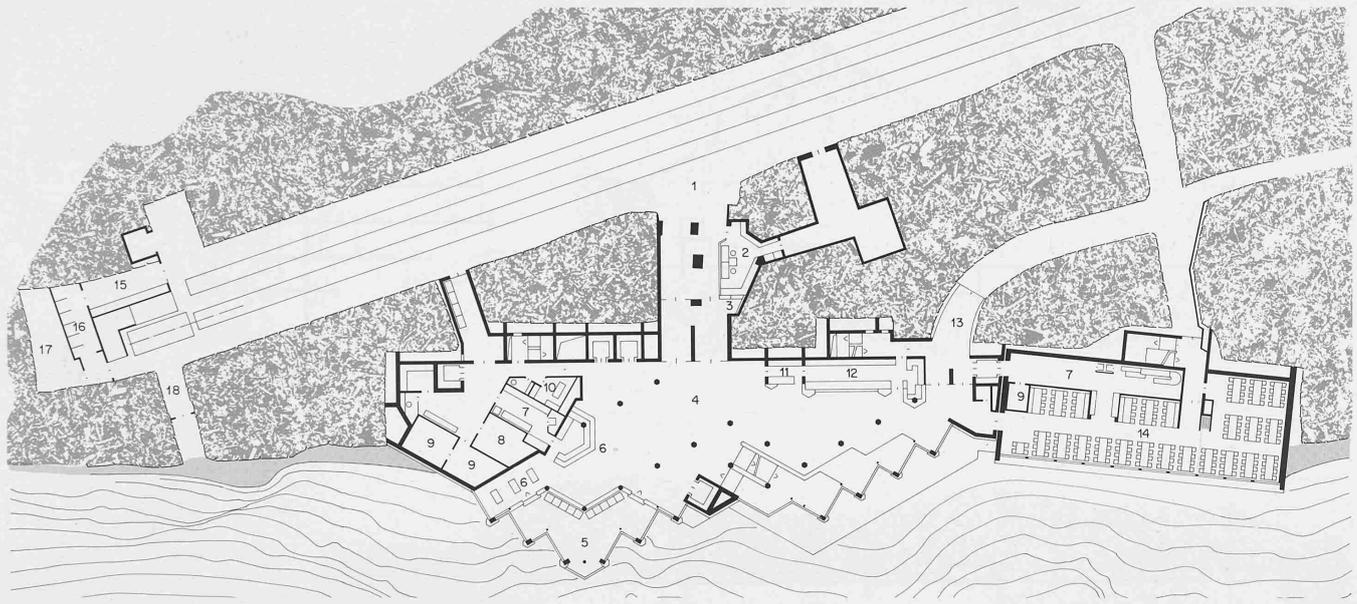
- Niveau 0**
- 1 Endstation Jungfraubahn
 - 2 Stationsbüro
 - 3 PTT- und Bahnschalter
 - 4 Eingangshalle
 - 5 Aussichtsraum
 - 6 Stehbar
 - 7 Office
 - 8 Lager
 - 9 Kühl- und Gefrierraum
 - 10 Sanität
 - 11 Information
 - 12 Kiosk
 - 13 Ausgang Gletscher
 - 14 Bestehendes Gletscherrestaurant
 - 15 Werkstatt
 - 16 Kehrlicht
 - 17 Getränke
 - 18 Hubstapler

Im Eingangsniveau liegt die zentrale, vom Bahnhof her durch einen Stollen erreichbare Ankunftshalle von 450 m², welche in Spitzenzeiten 600 Personen in Intervallen von 30 Minuten aufzunehmen und zu verteilen hat. Zur Entflechtung der ankommenden Gäste führen zwei getrennte Liftgruppen mit unterschiedlichen Destinationen, direkte Ausgänge sowie die grosszügige Treppenanlage in die übrigen Räumlichkeiten. Informationsstelle, Kiosk, Cafeteria, Bahn- und Postschalter vervollständigen die als Drehscheibe funktionierende Halle.

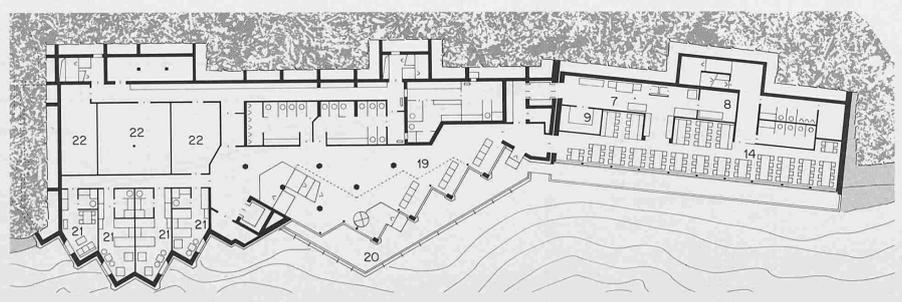
- Niveau -1**
- 19 Lounge
 - 20 Terrasse
 - 21 Zimmer
 - 22 Technik

Im Niveau -1 befindet sich die mit der Ankunftshalle verbundene Lounge mit WC-Anlage und Felsterrasse.
