**Artikel:** Mauerwerksanierung als Substanzerhaltung: Umbau und  
Gesamtsanierung des Altersheims Pfrundhaus, Zürich  
**Autor:** Weber, Peter  
**DOI:** <https://doi.org/10.5169/seals-77533>

# Mauerwerksanierung als Substanzerhaltung

Umbau und Gesamtanierung des Altersheims Pfrundhaus, Zürich

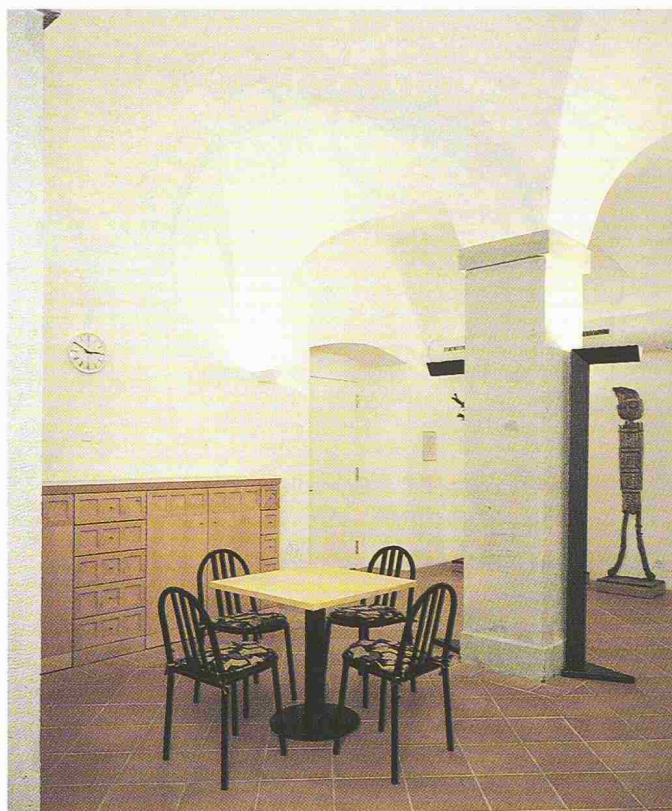
Bild 8. Im ehemaligen feuchten Kellergewölbe entstand ein stimmungsvoller Aufenthaltsraum für das Personal
