**Zeitschrift:** Schweizer Ingenieur und Architekt  
**Herausgeber:** Verlags-AG der akademischen technischen Vereine  
**Band:** 111 (1993)  
**Heft:** 32

**Artikel:** Zellulosefasern als Wärmedämmstoff in Hohlräumen  
**Autor:** Epple, Hansjörg / Preisig, Hansruedi  
**DOI:** <https://doi.org/10.5169/seals-78220>

# Zellulosefasern als Wärmedämmstoff in Hohlräumen

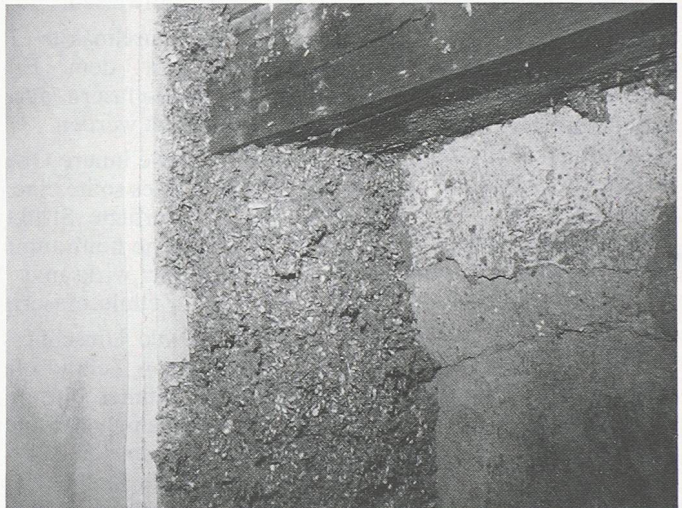
Bild 9. Einfamilienhaus Winterthur: Probeöffnung an der Außenwand; kompakte, dichte Anschlüsse der Zellulosefasern

Probeöffnungen zeigten, dass der Hohlraum kompakt und bis in alle Ecken und Ritzen vollständig mit Fasern gefüllt war (Bild 9). Die gemessene Rohdichte betrug  $75 kg/m^3$ . Beim Einblasen war eine Rohdichte von ca.  $50 kg/m^3$  vorgesehen.
