**Artikel:** Verstärkung einer schiefen Plattenbrücke  
**Autor:** Wilhelm, Hans Andreas  
**DOI:** <https://doi.org/10.5169/seals-78493>

# Verstärkung einer schiefen Plattenbrücke

**Eine Bauwerksinspektion gab Anlass für die statische Überprüfung einer schiefen Plattenbrücke. Schliesslich war eine wesentliche statische Verstärkung der Brückenplatte mittels aufgeklebter Stahllamellen und eine umfangreiche Riss-Sanierung erforderlich. Die meisten Arbeiten mussten «unter Verkehr» ausgeführt werden.**

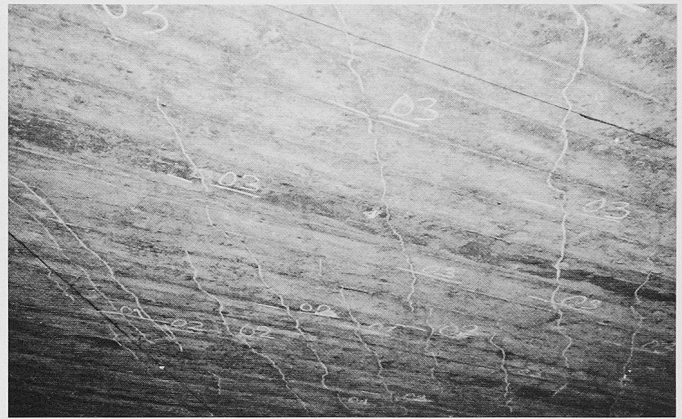
Bild 3. Risse an der Plattenunterseite

nommen werden (Bild 3). Es wurde ein Rissplan erstellt. Die Risse verliefen im Abstand von rund 20 cm parallel zur Auflageraxe – in Richtung der vorhandenen Querbewehrung und Quervorspannung. Im mittleren Bereich der Platte wurden die Rissbreiten mit 0,20 – 0,30 mm gemessen. Die vorhandenen Risse und deren Richtung bestätigten die Richtigkeit der Modellannahme für die Berechnung (Rissrichtung = Richtung der Bruchlinie, rechtwinklig zur Verstärkung)!

Die Risse mussten vorgängig der Brückenverstärkung kraftschlüssig injiziert werden. Allerdings wollte man den Strassenverkehr auf der Brücke nicht unterbrechen. Während den Aufnahmen für den Rissplan wurden grössere Bewegungen in den Rissen bei Überfahrten von schweren Fahrzeugen festgestellt. Die Brücke war allerdings zu diesem Zeitpunkt mindestens einseitig ohne Belag.

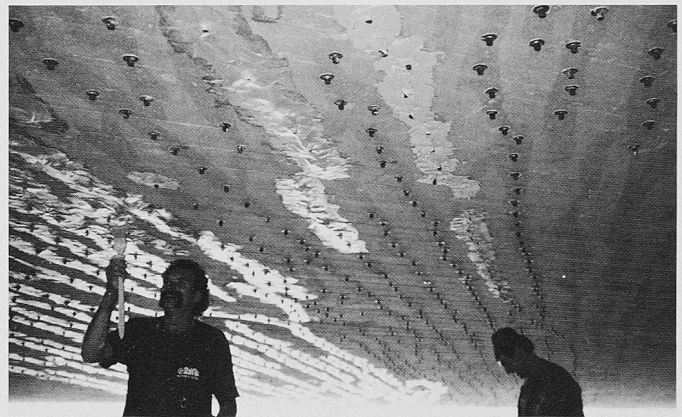
Bild 5. Abdichten der Risse für die Injektion

Als Vorbehandlung wurde die ganze Unterseite sandgestrahlt. Danach waren auch die vorhandenen Risse besser sichtbar und viele zusätzliche Risse wurden noch gefunden. Alle vorhandenen Risse > 0,2 mm sollten injiziert werden. Dies ergab eine totale Risslänge von 490 m! Es wurden rund 2 500 Klebepacker versetzt. Die Risse wurden mit Avenit EP-Klebmörtel abgedichtet (Bild 5).

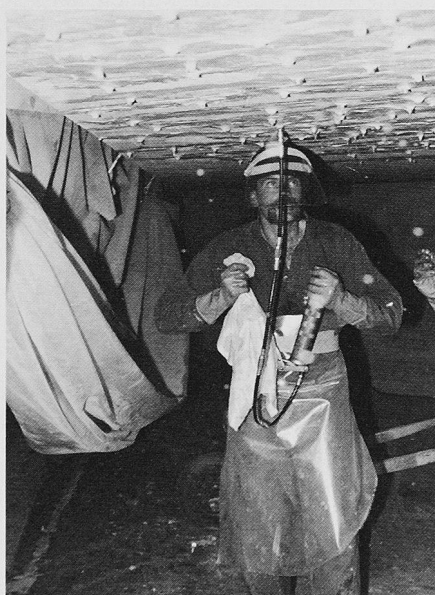
Bild 6. Injektion der Risse in den Nachtstunden

Diese Vorbereitungsarbeiten konnten tagsüber, die Injektionsarbeiten jeweils nachts ausgeführt werden (Bild 6). Nach den Injektionsarbeiten mussten die Injektionsnippel und die Rissverdämmung entfernt und die Unterseite – von Hand! – abgeschliffen werden.

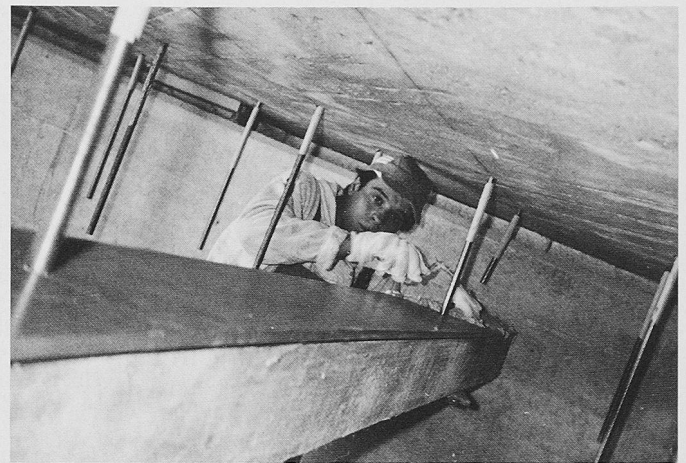
Bild 8. Aufbringen des Klebers auf die Lamellen

Die Gewindestangen mussten millimetergenau eingemessen werden, damit die Lamellen auf der Baustelle exakt vorgebohrt werden konnten. Der EP-Kleber war dachförmig auf den Lamellen aufzutragen – kurz vor dem Anpressen (Bild 8) – sodass überall seitlich der überflüssige Kleber herausgedrückt wurde und somit Gewähr bot für eine vollflächige Haftung der Lamelle.

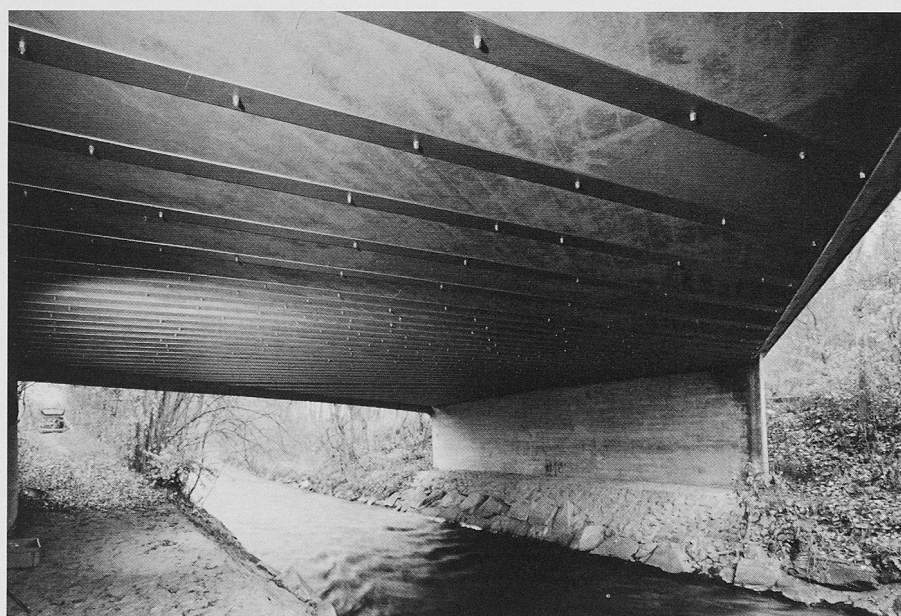
Bild 9. Fertig verstärkte Brücke
