**Zeitschrift:** Schweizer Ingenieur und Architekt  
**Herausgeber:** Verlags-AG der akademischen technischen Vereine  
**Band:** 112 (1994)  
**Heft:** 37

## Holz-Beton-Verbunddecke aus der Sicht des Architekten

**Unterschiedliche Probleme in der Deckenkonstruktion bei Neu- und Umbauten führten den Architekten auf der Suche nach der wirtschaftlichsten Lösung zur Holz-Beton-Verbunddecke. Drei Beispiele zeigen die bei den Bauvorhaben angetroffene Problematik sowie die Lösung mit dem Holz-Beton-Verbundsystem.**

VON LORENZ GÖDDEMEYER,  
FLÄSCH

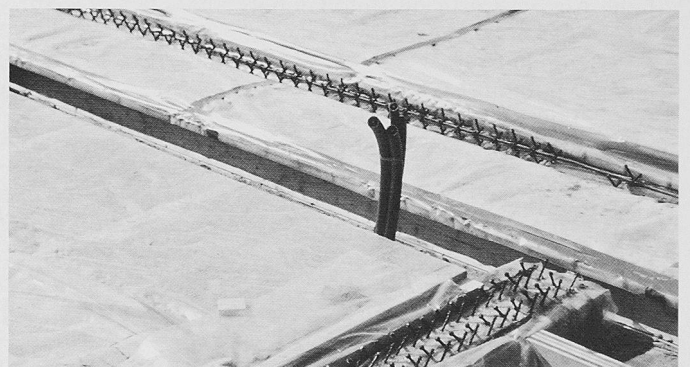
Bild 4. Neubau Schulhaus Eidmatt III in Wädenswil (Hurter &amp; Thoma, Wädenswil). Plastikfolien verhindern die Verschmutzung der Akustikdecke und der Brett-schichtholzträger mit Zementmilch. (Foto: U. A. Meierhofer, EMPA, Dübendorf)

Die Anwendung von Holz-Beton-Verbunddecken im Neubau ist aber nicht auf kleine Objekte beschränkt. Zurzeit ist in Wädenswil ZH ein Schulhaus im Bau, wo in acht Schulzimmern Holz-Beton-Verbunddecken verwendet werden. Die Spannweite beträgt rd. 9 m; die Schalung zwischen den Holzträgern ist als Akustikdecke ausgebildet, welche zudem einen hohen Brandschutz ermöglicht.
