Zeitschrift: Schweizer Ingenieur und Architekt
Herausgeber: Verlags-AG der akademischen technischen Vereine
Band: 113 (1995)
Heft: 36

Artikel: Die Ausführung
Autor: Schilinger, Georges / Hansen, Björn
DOI: <https://doi.org/10.5169/seals-78767>

Georges Schillinger und Björn Hansen, Basel

Die Ausführung

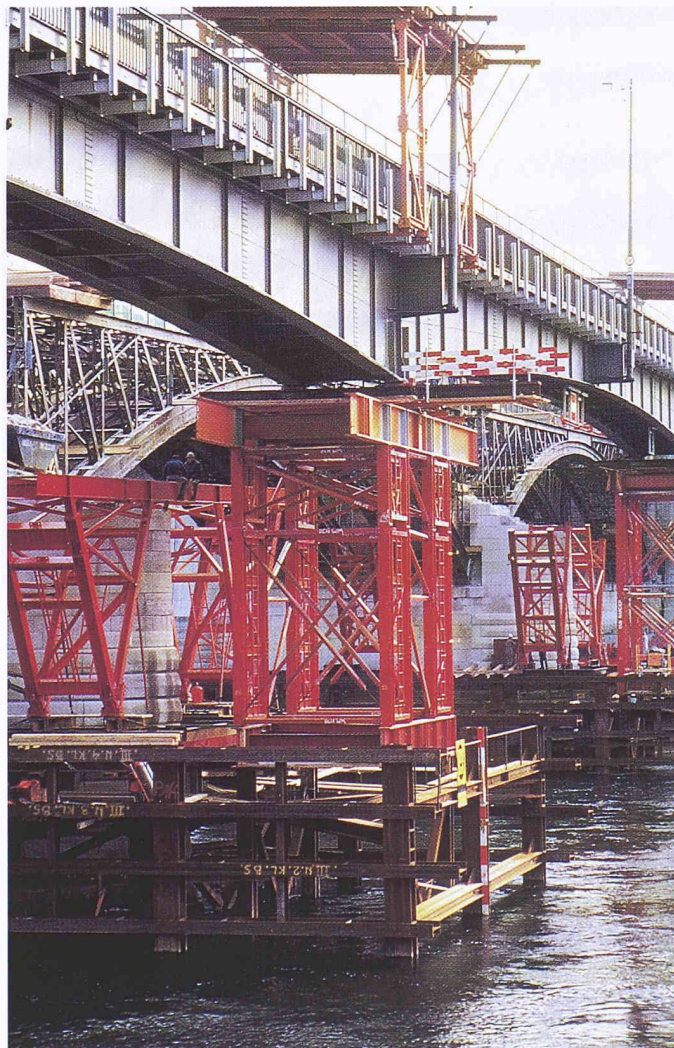
Bild 4. Baustelle Brückenhälfte West im März 1993 mit verschobenen Seitenbrücken (grau) auf den provisorischen Jochen (rot), den V-förmigen Stahljochen für Montagegerüst, Anprallschutz und der alten Stahlbrücke nach Abbruch der Fahrbahnplatte (Stutz Foto Color)

Zur Realisierung der Bauarbeiten im Bereich der Strombrücke waren verschiedene provisorische Hilfskonstruktionen, wie beispielsweise die verschobenen Seitenbrücken, ein Montagegerüst und der Schutz gegen Schiffsanprall, nötig (Bilder 3 und 4). Sie werden nachfolgend beschrieben.

Die in den Jahren 1936 bis 1939 zur Verbreiterung der ursprünglichen Brücke angefügten, seitlichen Brücken für Geh- und Radwege bestanden je aus zwei Blechträgern mit Windverband und einer Betonplatte für die Fahrbahn. Diese Seitenbrücken waren statisch als Durchlaufträger ausgebildet mit je einem Auflager bei den beiden Stropfpfeilern und den Widerlagern Gross- und Kleinbasel. Sie waren statisch nicht mit der Schweisseisenkonstruktion aus dem Jahre 1878 verbunden und konnten deshalb leicht auf provisorische Joche verschoben (Bild 4) und für die provisorische Verkehrsführung benützt werden.

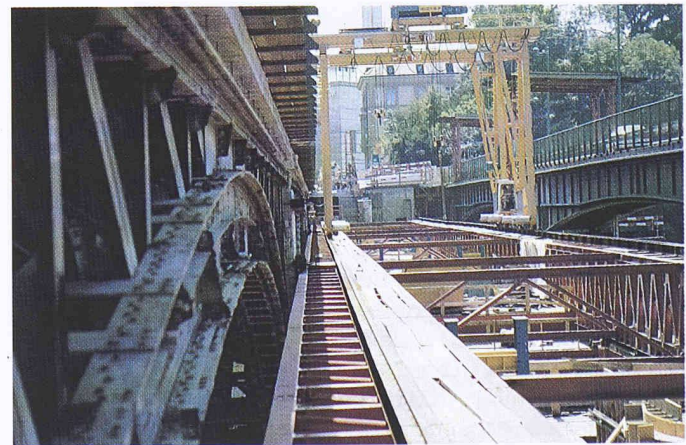
Bild 6. Montagegerüst (rot) mit Portalkran (gelb), rechts verschobene Seitenbrücke, links Stahlkonstruktion der noch unter Verkehr stehenden alten Brücke (Photo L. Rentsch)

Die Hilfsbinder stützten sich nicht auf die Pfeiler und Widerlager der Brücke ab, sondern ruhten auf Stahljochen, die auf Pfählen gegründet waren. Zwischen den Hilfsbindern waren Montageebenen eingehängt. Auf den Hilfsbindern konnten zwei Portalkrane mit je 20 t Tragkraft zirkulieren (Bild 6) und die Montagestücke in Brückenlängsrichtung transportieren.

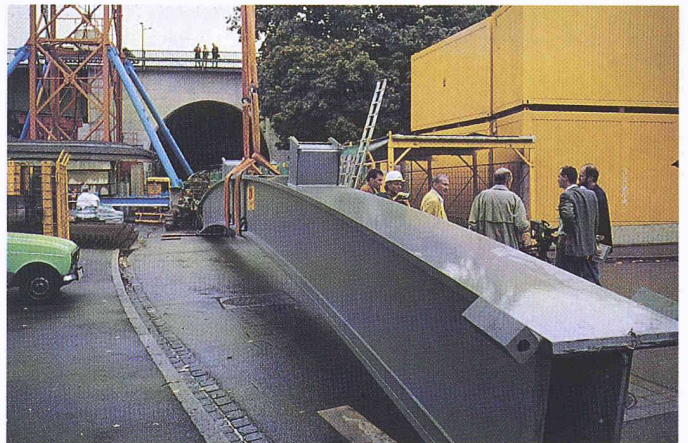
Bild 8. Bogensegment mit einem Gewicht von 32 t am Kleinbasler Ufer, bereit zum Anheben auf die Brücke mittels Turmdrehkran (Photo L. Rentsch)

Die neuen Stahlbogen wurden in Segmenten von einem Drittel der Spannweite und mit einem Gewicht von rund 32 t am Ufer Kleinbasel angeliefert (Bild 8), mit Hilfe des Turmdrehkrans zum Widerlager hochgehoben (Bild 9) und mit den Portalkranen (Bild 10) auf die schon für den Abbruch der alten Bogen benützten Böcke des Montagegerüsts abgesetzt. Die aufgelegten Bogensegmente wurden gerichtet und provisorisch bei den Montagestössen (Bild 11) verschraubt. Zwischen den zwei so vorbereiteten Bogen wurden die Windverbände eingebaut und anschliessend die Montagestösse der Bogen definitiv geschweisst und mittels Ultraschall geprüft. Dann konnten die Aufbockungen unter den Bogen entfernt werden, sie belasteten nun die Bogaufleger (Bild 12) ohne einseitigen Horizontalschub auf die Pfeiler. Auf die neuerstellten Bogen wurden die senkrechten Stahlstützen, die Längs- und Quertträger montiert und verschweisst.

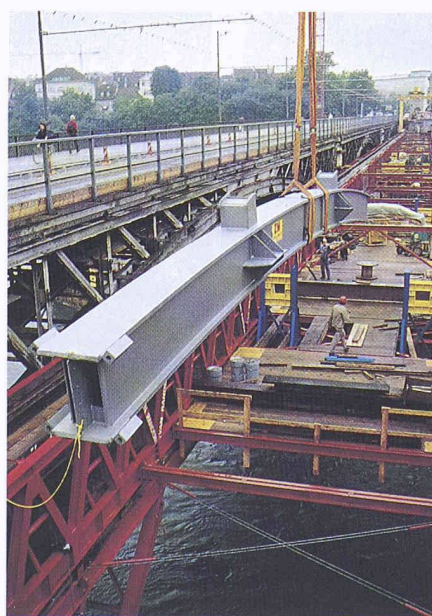
Bild 9. Bogensegment mit einem Gewicht von 32 t während Absenkvorgang auf Montagegerüst zum Umhängen an Portalkrane für den Längstransport (Photo L. Rentsch)

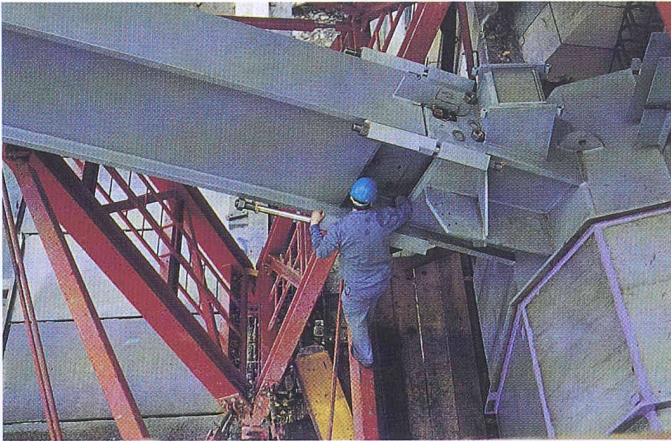
Bild 11.
Provisorisches Verschrauben des Montagegestosses zwischen Auflagerkonstruktion und Bogensegment (Photo L. Rentsch)

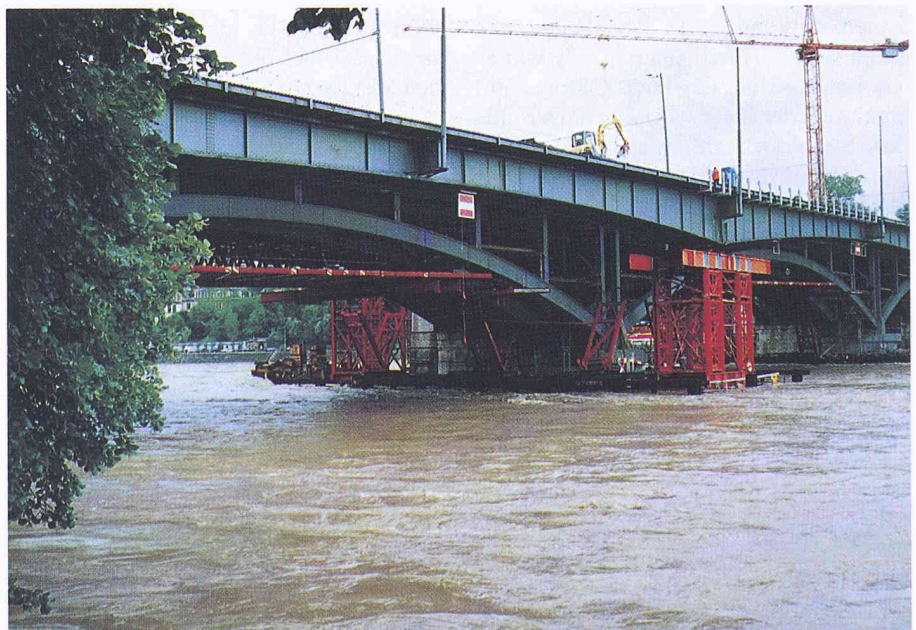
Bild 13.
Jahrhunderthochwasser vom 19./20. Mai 1994

Am 19./20. Mai 1994 ereignete sich ein ausserordentlich mächtiges Hochwasser (Bild 13). Der Pegelstand in Rheinfelden erreichte am 19. Mai um 15 Uhr den Höchststand von 6,20 m. Dies entspricht dem höchsten gemessenen Pegelstand seit Einrichtung des Pegels. Die höchsten Wasserkoten bei der Wettsteinbrücke wurden um 16 Uhr mit 249,20 m ü. M. gemessen. Diese Kote entspricht ziemlich genau derjenigen des oberen Randes des Schiffsanprallschutzes. Wegen der Gefahr von Treibholz, wie beispielsweise Baumstämmen, das sich in den Jochen der Seitenbrücken hätte verkeilen und dann grosse Kräfte ausüben können, wurde die Seitenbrücke in der Nacht vom 19. auf den 20. Mai für den Verkehr gesperrt. Am 20. Mai ging das Hochwasser jedoch rasch wieder um mehr als 2 m zurück.

Dank dem Anprallschutz ergaben sich keine Schäden, weder am definitiven Bauwerk noch an den Provisorien. Es wurden auch keine neuen Auskolkungen festgestellt. Einzig einige nicht mehr rechtzeitig evakuierte, auf den Anprallschutz abgelegte oder am Ufer deponierte Gerüst- und Schalungsteile wurden fortgeschwemmt.
