Leonhard R. Schmid, Rapperswil

Tunnelbauten im Angriff aggressiver Bergwässer

Möglichkeiten zur Steigerung der Dauerhaftigkeit des Betons

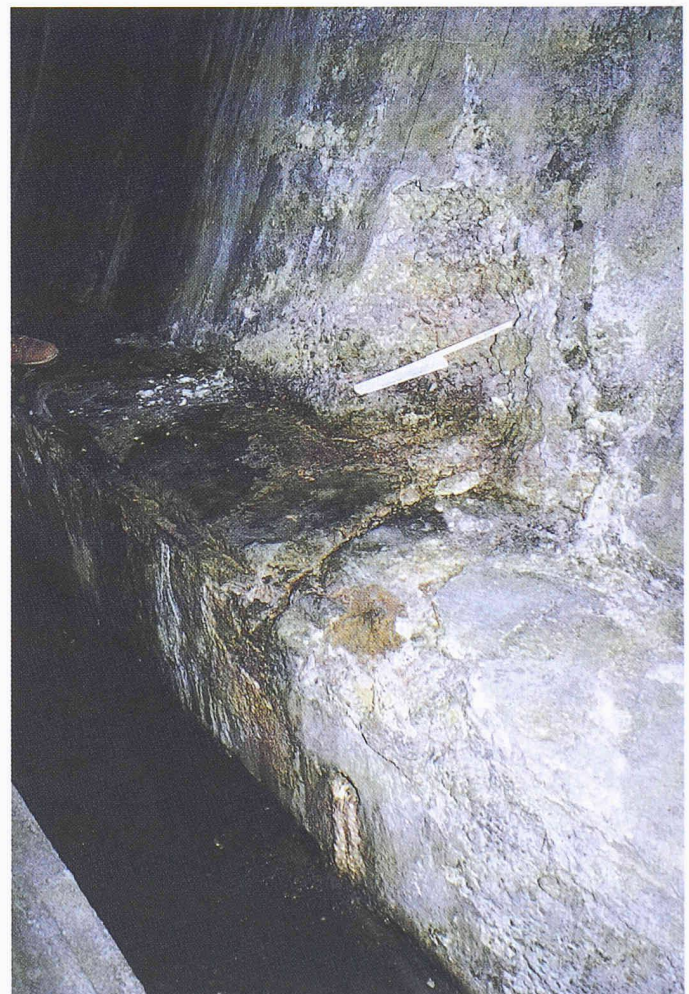
Bild 2.
Tunnel San Bernardino, Sulfatwasserschaden im östlichen Gewölbe-widerlager und der Tunnelrigole

Im oberen Hauensteintunnel der SBB und im San-Bernardino-Tunnel der N13 (Bilder 1 und 2) traten trotz der Verwendung von Sulfacem als C_3A -armer Zement beachtliche Schäden auf. Die mineralogische Analyse der Empa zum Hauensteintunnel ergab beträchtliche Mengen des Minerals Thaumasit. Thaumasit, in der Natur 1878 entdeckt, setzt sich aus Gips, Calciummonosilicat und Calciumkarbonat zusammen ($CaSO_4 \cdot CaSiO_3 \cdot CaCO_3 \cdot 14H_2O$). Es benötigt für seine Bildung keine Aluminate. C_3A -arme Zemente verunmöglichen deswegen zwar die Bildung von Ettringit in hohem Masse, nicht aber die Bildung von Thaumasit. Wie weit in den weltweit untersuchten Betonschäden durch Sulfatwasser das eine oder andere oder auch beide Mineralien beteiligt gewesen sein mögen, bleibt wenigstens für die Zeit vor 1985 weitgehend unbekannt. Sulfattreiben durch Thaumasit wird erst seit etwa 1980 besprochen.

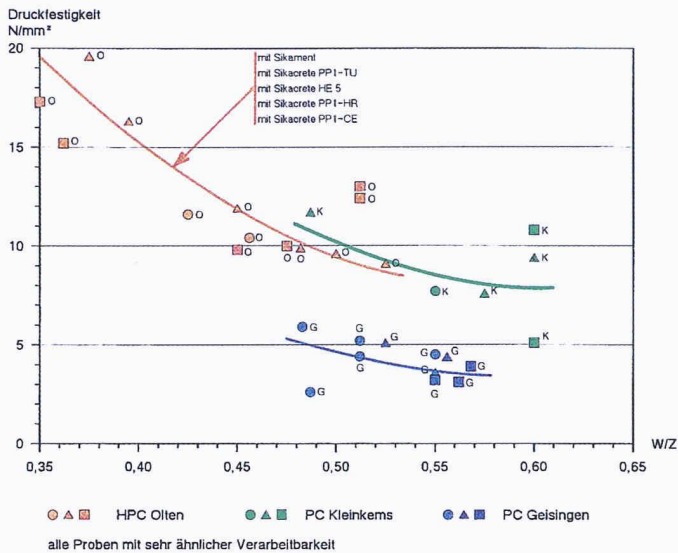
Bild 3. Betonfrühfestigkeit mit CEM I 52.5

Die Frühfestigkeit von Tübbingens oder Kanalelementen muss zur sicheren Produktion und Handhabung minimale Werte erreichen. Aus betrieblichen und ebenso wirtschaftlichen Gründen gilt Analoges für den Verkleidungs- oder Sohlenfüllbeton. Die Darstellungen der Frühfestigkeiten für Beton mit Portlandzementen (Bild 3) zeigen günstige Werte, Betone mit CEM I HS (C₃A-arm) erreichen ohne Massnahmen erst viel später eine genügende Frühfestigkeit, während Hochfenzementbetone, selbst beschleunigt, die notwendige Frühfestigkeit niemals erreichen.

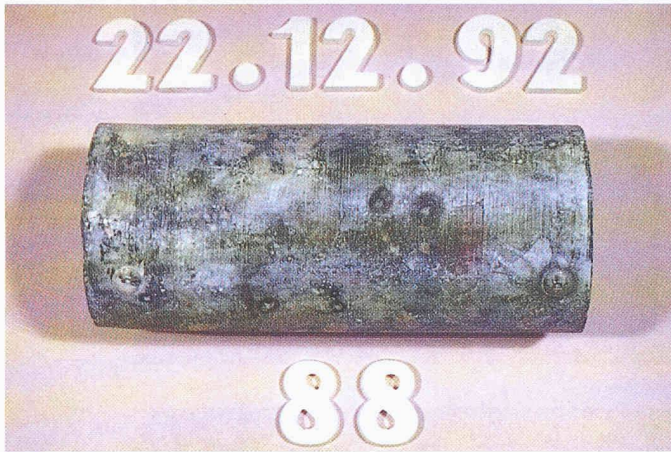
Bild 11.
Betonprobekörper CEM I 52.5 + 10% Mikrosilica Sikacrete
CE nach 96 Wochen Sulfatlagerung, ohne sichtbare Schäden

etwas mehr ab. Die Rissbildung mit dem Sikacretezuschlag von 10% bleibt sehr gering bis gering (Bilder 9 und 11). Die inzwischen rund vier Jahre der Sulfatbelastung ausgesetzten Prüfkörper analoger Zusammensetzung zeigen noch immer keine wesentlichen Verschlechterungen.

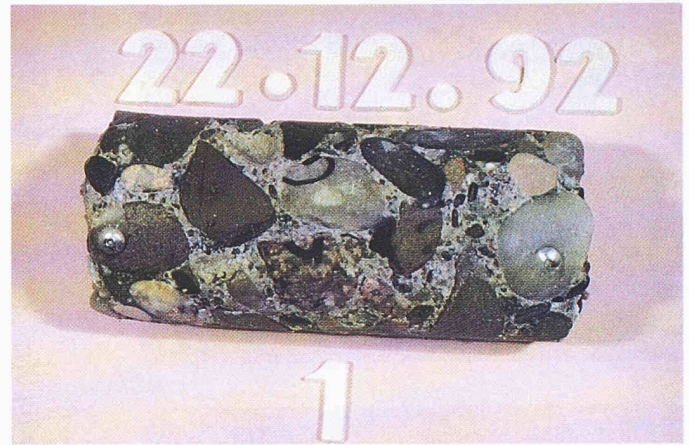
Bild 12.
Betonprobekörper HOZ L-NW/HS 70% + Verflüssiger, nach
111 Wochen Sulfatlagerung mit starker Oberflächenerosion

Die Betonproben mit Hochofenzementen als Bindemittel zeigen eine niedrige normalisierte Längenänderung. Die Erosion an der Oberfläche durch den Sulfatangriff nimmt erhebliche Ausmasse an. Der Abfall der Druck- und der Zugfestigkeit zeigt eine Verschlechterung durch den Mikrosilicazusatz. Der Puzzolaneffekt des
