Manfred N. Partl, Sivatha Hean, Koichi Oba, Dübendorf

Polymerbitumen-Dichtungsbahnen

Der erfolgreiche Einsatz von Polymerbitumen-Dichtungsbahnen (PBD) hängt entscheidend von der steten Verbesserung technischer Beurteilungsverfahren, der Beherrschung der Materialien sowie der optimalen Auswertung bisheriger Erkenntnisse ab. Im folgenden werden Themen und Beiträge der Empa auf diesem Gebiet behandelt und entsprechende Empfehlungen für die Praxis formuliert.

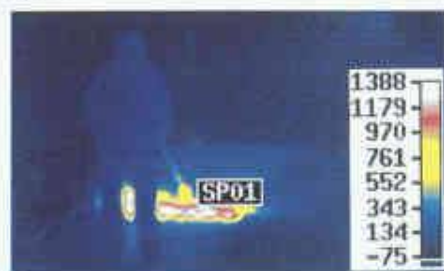
9
Thermographische Aufnahme während Appli-
kation von PBD (links: Baustellenüberwachung,
rechts: Detail einer Applikationssimulation im
Labor)

Eine geeignete zerstörungsfreie Methode zur Messung und flächigen Erfassung der Oberflächentemperaturen ist die IR-Thermographie der Empa [9]. Wie aus dem Beispiel in Bild 9 ersichtlich, werden beim Verschweissen von PBD auf der Baustelle Flammentemperaturen im Bereich von 1280°C erreicht (Messpunkt SP01, links). Analoge Untersuchungen im Labor bestätigten, dass bei praxisnaher Anwendung von Handbrennern durchaus kritische Oberflächentemperaturen der PBD von 252°C (SP01 rechts) erreicht werden und dass die Oberflächentemperatur des Betons 30°C tiefer liegen kann (SP02 rechts).
