Manfred N. Partl, Sivatha Hean, Koichi Oba, Dübendorf

Polymerbitumen-Dichtungsbahnen

Der erfolgreiche Einsatz von Polymerbitumen-Dichtungsbahnen (PBD) hängt entscheidend von der steten Verbesserung technischer Beurteilungsverfahren, der Beherrschung der Materialien sowie der optimalen Auswertung bisheriger Erkenntnisse ab. Im folgenden werden Themen und Beiträge der Empa auf diesem Gebiet behandelt und entsprechende Empfehlungen für die Praxis formuliert.

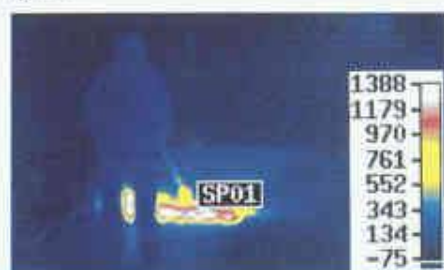
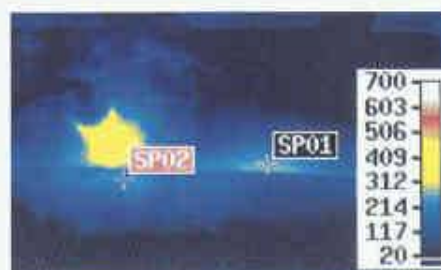
9
Thermographische Aufnahme während Applikation von PBD (links: Baustellenüberwachung, rechts: Detail einer Applikationssimulation im Labor)

Eine geeignete zerstörungsfreie Methode zur Messung und flächigen Erfassung der Oberflächentemperaturen ist die IR-Thermographie der Empa [9]. Wie aus dem Beispiel in Bild 9 ersichtlich, werden beim Schweißen von PBD auf der Baustelle Flammentemperaturen im Bereich von 1280°C erreicht (Messpunkt SP01, links). Analoge Untersuchungen im Labor bestätigten, dass bei praxisnaher Anwendung von Handbrennern durchaus kritische Oberflächentemperaturen der PBD von 252°C (SP01 rechts) erreicht werden und dass die Oberflächentemperatur des Betons 30°C tiefer liegen kann (SP02 rechts).
