Dammsanierung mit Schmaldichtwänden

Ein in der Schweiz unbekanntes Bauverfahren

Das Baulos 123 der ersten Ausführungsstufe der Sanierung des Hochwasserschutzes der Engelberger Aa umfasst im Bereich Ennerberg-Wilbrücke folgende Massnahmen:

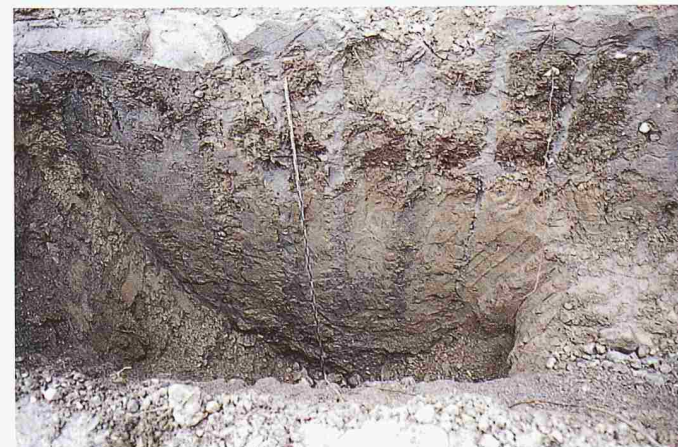
5

Ausgrabung der Versuchsstrecke. Man erkennt sehr schön die Vollständigkeit und die Rippen, die durch die Form der Rüttelbohle gebildet wurden

Zu Beginn der Arbeiten wurde eine rund 50 m lange Versuchsstrecke zwischen km 4.294 und km 4.250 ausgeführt. Sie sollte aufzeigen, ob das Verfahren die Qualitätsanforderungen erfüllt und ob es noch optimiert werden kann. Im Vordergrund stand dabei die Frage, ob in den feinkörnigen Bodenschichten eine ausreichende Wandstärke ohne Fehlstellen möglich sei. Nach Aushärten der Dichtmasse wurde die Schmalwand an zwei Stellen auf der ganzen Tiefe aufgegraben, visuell auf Fehlstellen kontrolliert, und es wurden Proben für die Laboruntersuchungen entnommen. Die Kontrollen zeigten, dass eine

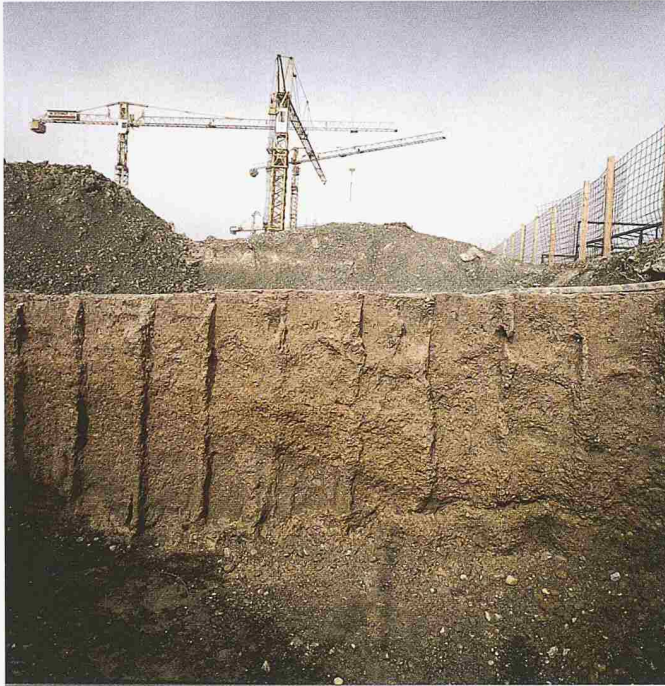
6
Im Mai 1992 in Regensdorf erstellte und mit Eisenoxid eingefärbte Schmaldichtwand, die zur Kontrolle freigelegt wurde
