Zeitschrift: Schweizer Ingenieur und Architekt
Herausgeber: Verlags-AG der akademischen technischen Vereine
Band: 118 (2000)
Heft: 25

Mario Fontana, Trond Maag, Zürich

Brandversuche an Modulhotels aus Holz

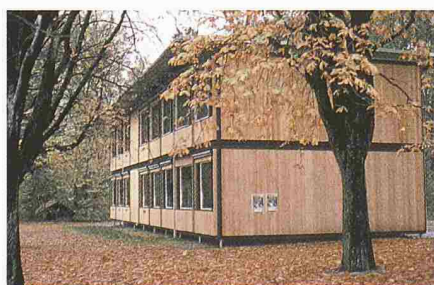
1

Schulhaus Modular-T

Zürich (Bild 1) eingesetzt worden war. Das «Expohotel» besteht aus einem mehrgeschossigen, modular aufgebautem Hoteltrakt mit angrenzendem Korridorbau. Rezeption, Lobby, Restaurant und weitere Räume für unterschiedliche Nutzungen können je nach Bedarf beigefügt werden. Nach der Expo können die einzelnen Module leicht an einen anderen Standort, z.B. in eine Skiregion, transportiert und zu einem neuen Hotel zusammengefügt werden. Die Module des Projekts «Expohotel» waren Ausgangspunkt für die in diesem Bericht vorgestellten Brandversuche.

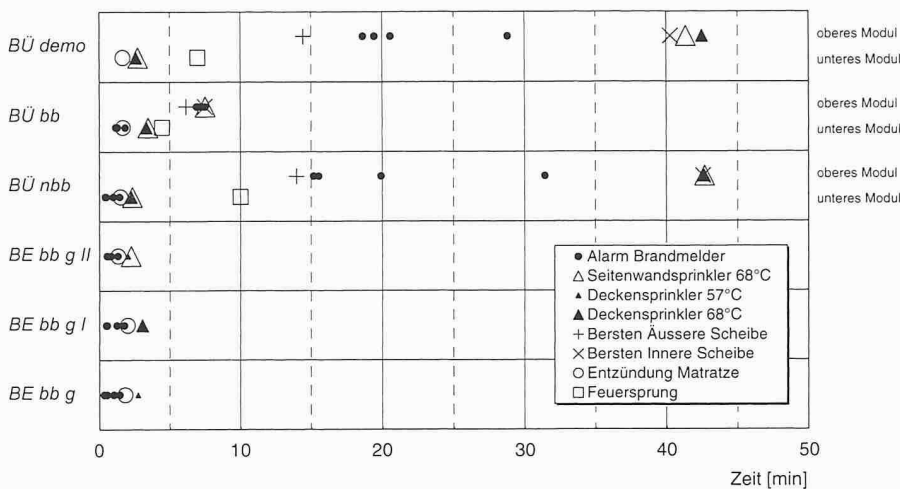
Graphische Zusammenfassung des Versuchsablaufs

Bei den Versuchen zur Brandentwicklung konnte die Sprinkleranlage den Brand innerhalb kürzester Zeit kontrollieren, obwohl die Zündung der Schaumstoffmatratze von unten erfolgte. Bild 4 zeigt, dass bei allen Versuchen die Sprinkleranlage innert zwei bis dreieinhalb Minuten nach der Zündung auslöste. Dabei spielte es keine Rolle, ob eine Decken- oder Wandsprinkleranlage verwendet wurde; die Unterschiede von einigen Sekunden zwischen den Auslösezeiten sind unbedeutend. Die Versuche haben auch gezeigt, dass die Lüftungsbedingungen das Ansprechverhalten der Sprinkler nicht wesentlich beeinflussten.

Die Brandmeldeanlage entdeckte die Brände innerhalb von zwei Minuten mit allen Parametersätzen, d. h. noch etwas rascher als die Sprinkleranlage (Bild 4), und konnte selbst einen erst schwelenden Brand schnell erkennen.

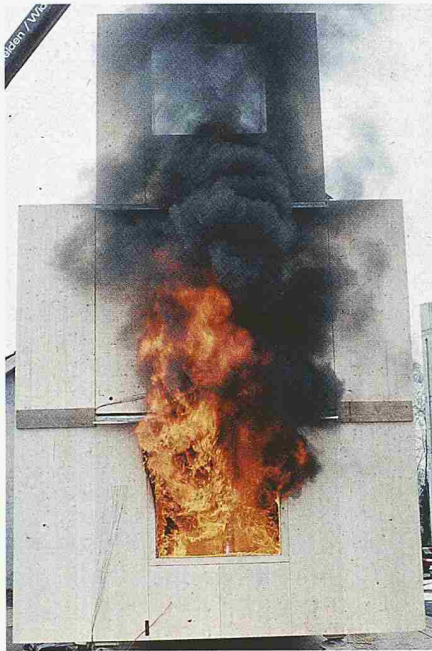
5

Versuch «BÜ demo» vom 24. November 1999

Bei den Versuchen «BÜ nbb», «BÜ bb» und «BÜ demo» wurde der Brandübergreif bei fehlenden Löschmassnahmen (keine Feuerwehr, Sprinkleranlage deaktiviert) vom unteren ins obere Modul untersucht (Bild 5). In allen Versuchen erfolgte der Brandübergreif über die Fassade und nie aufgrund eines Durchbrands der Decke oder der Wände. Der Brandübergreif erfolgte bei allen drei Versuchen unabhängig davon, ob der Innenraum brennbar oder nicht brennbar verkleidet war. Die Energiefreisetzung war jedoch bei den Versuchen mit nicht brennbarer Innenverkleidung deutlich geringer, so dass der Brandübergreif auf das obere Modul erst nach 40 bzw. 42 Minuten erfolgte (Bild 2). Beim Versuch mit brennbarer Innenverkleidung ereignete sich der Brandübergreif hingegen bereits nach knapp acht Minuten. Kritische Stellen für den Brandübergreif auf das obere Modul sind also nicht die brennbaren Wände oder Decken, sondern die Türen, Fenster oder Durchbrüche für die Haustechnik. Die Versuche haben aber gezeigt, dass ein Brandübergreif ins obere Modul über zerstörte Fenster oder Türen wirkungsvoll mit einer Sprinkleranlage im oberen Modul verhindert werden kann.

Ein an der Moduloberkante befestigtes, 25 Zentimeter breites Stahlblech trennte die Hinterlüftungsebene zwischen den zwei Modulen, so dass jedes Modul einzeln hinterlüftet war. Das Blech konnte eine Brandausbreitung in der Hinterlüftung über alle Geschosse (Kaminwirkung) wirkungsvoll verhindern und die Schäden an der Fassade lokal begrenzen. Zudem verzögerte es die Entzündung der darüber liegenden Fassade. Zur Verhinderung eines Brandübergreif wäre jedoch ein wesent-

Das Bodenelement war bei allen Modulen brennbar und unverkleidet. Insbesondere der letzte Versuch «BÜ demo» zeigte deutlich, dass der Boden nach Ausbrand des Mobiliars weiterbrannte, wenn auch mit geringerer Heftigkeit. Möchte man dies verhindern, so müsste auch der Boden nicht brennbar verkleidet werden.
