**Artikel:** Sicherheit, Effizienz und Ökologie: Wiederaufbau der Dämme an der Reussmündung im Kanton Uri  
**Autor:** Bosshard, Martin  
**DOI:** <https://doi.org/10.5169/seals-79964>

# Sicherheit, Effizienz und Ökologie

## Wiederaufbau der Dämme an der Reussmündung im Kanton Uri

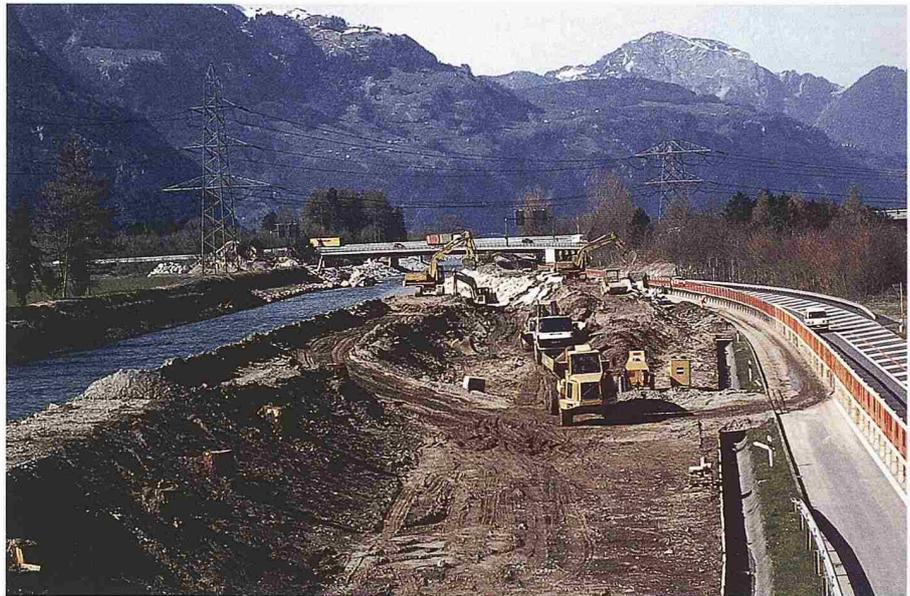
1

Verschiebung des Reussdammes (Bild: Irène Elber)

Entlang der Autobahn waren einzelne Restflächen vorhanden, die neu dem Flussraum zugeteilt wurden. Auf einer Länge von 500 m macht die Reuss heute einen Bogen mit bis zu 15 m Ablenkung von der Geraden. Zudem konnte durch geringfügige Abstriche beim Kulturland Raum gefunden werden, der den auf 1:3 bis 3:5 abgeflachten Böschungen nun ein leichtes Schlingeln gestattete. Auch wenn es sich

dabei um kleine Korrekturen handelt, so geben sie dem Gerinne doch einen abwechslungsreicheren Charakter und lockern das Erscheinungsbild in verblüffender Weise auf (Bild 1).

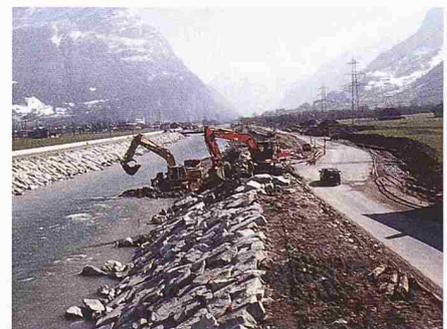
2

Ersatz des Uferschutzes (Bild: Irène Elber)

Um die Dämme vor dem abfliessen- den Wasser im Gerinne zu schützen, waren auf der ganzen Länge bauliche Massnahmen erforderlich. Die eng ineinander ver- keilten Reussbollen mit Durchmessern von 20 bis 30 cm wichen einem Blocksatz mit Blöcken von 1 bis 4 t Gewicht. In- sgesamt wurden dazu rund 230 000 t Blöcke benötigt (Bild 2).

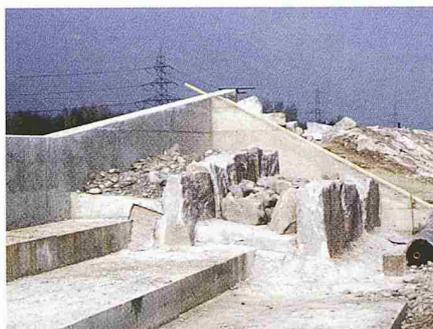
3 Entlastungsanlage Altdorf während des Baus (links)  
4 Querschnitt durch die Entlastungsanlage Altdorf (unten)

Für das Abfliessen der geforderte Ka- pazität hätten die Reussdämme massiv er- höht werden müssen, was bei den flachen Uferböschungen erhebliche Kulturland- flächen beansprucht hätte. Die vorhande- ne Autobahnbrücke über die Reuss be- schränkte zudem durch die sehr geringe lichte Höhe die Abflusskapazität. Die Brücke anzuheben, hätte einen Neubau der Zufahrtsrampen über mehrere Hun- dert Meter verlangt. Statt einer Dammer- höhung wurden daher zwei Entlastungs- anlagen, Altdorf und Reussdelta, konzi- piert, die das Reussgerinne ab einer ge- wissen Abflussmenge gezielt und kontrol- liert entlasten (Bild 3).

Bei der Entlastungsanlage Altdorf er- eignet sich eine Überflutung alle 50 Jahre - entsprechend 620 m<sup>3</sup>/s Abfluss. Die An- lage setzt sich aus zwei rund 180 m langen Teilstücken zusammen. Auch diese in ihrer Höhe um rund 1 m reduzierten Dammab- schnitte sind überströmbar ausgebildet und liegen je leicht gegen die Reuss ange- winkelt plaziert. Aufgrund von hydraulischen Modellversuchen an der Versuchs- anstalt für Wasserbau der ETH Zürich wurde erkannt, dass auf diese Weise eine grössere Entlastungsmenge auf einer kür- zeren Strecke erreicht werden kann. Das Wasser, welches hier das Reussgerinne verlässt, ergiesst sich direkt auf die Auto-
