**Zeitschrift:** Schweizer Ingenieur und Architekt  
**Herausgeber:** Verlags-AG der akademischen technischen Vereine  
**Band:** 118 (2000)  
**Heft:** 43

**Artikel:** Beton mit erhöhter Brandbeständigkeit  
**Autor:** Wetzig, Volker  
**DOI:** <https://doi.org/10.5169/seals-79995>

Volker Wetzig, Sargans

# Beton mit erhöhter Brandbeständigkeit

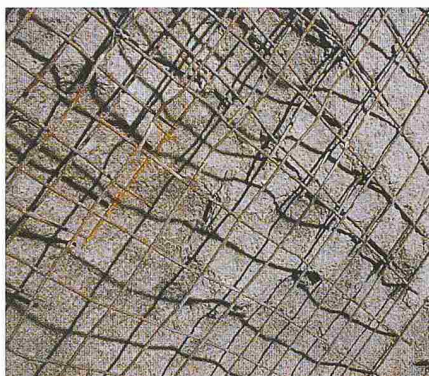
1  
Zerstörter Beton und freigelegte Armierung nach Brandbelastung

Das Ausmass der Betonzerstörung im Brandfall, wie in Bild 1 gezeigt, ist bei konventionellem Beton auf mehrere Schadensmechanismen zurückzuführen. Die einzelnen Schadensbilder überlagern sich in der Regel und können in die folgenden Kategorien eingeteilt werden:

Nachdem man in einem ersten Brandversuch an konventionellen Betonplatten deren vollständige Zerstörung festgestellt hatte (Bild 1), wurden in einem ersten Schritt die Zuschlagstoffe durch einen feuerfesten Stoff ersetzt, in diesem Fall bestehend aus bei 1350 °C gesinterter Flugasche. Das Produkt sieht äusserlich dem Leichtzuschlagstoff Lecca ähnlich, weist aber weitgehend andere Eigenschaften auf. Als Bindemittel wurde ein CEM III eingesetzt, der ebenfalls einen hohen Anteil thermisch beständiger Stoffe wie Hüttensand enthält.

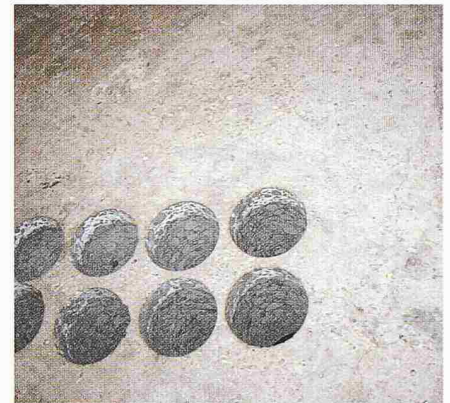
5  
Beton mit erhöhter Brandbeständigkeit nach Brandbelastung

Im nächsten Schritt wurden zur Schaffung von Expansionskanälen für den Wasserdampf fibrillierte Polypropylenfasern zugesetzt. Der Brandversuch an diesen Mustern zeigte oberflächlich keinerlei erkennbare Schädigungen. Bestimmungen der Zugfestigkeiten an den gebrannten Proben ergaben, dass im Bereich der obersten 3 bis 4 cm die Werte auf  $0,5 \text{ N/mm}^2$  gesunken waren. In tieferen Bereichen waren keinerlei Beeinträchtigungen feststellbar. Während der Brandversuche wurden die Temperaturen an der Bauteiloberfläche und in 3 bzw. 7 cm Tiefe aufgezeichnet. Die Temperaturwerte zeigten eine schnelle Abnahme mit zunehmender Tiefe. Bereits in 3 cm Abstand vom Brandraum wurden Temperaturen unter  $200^\circ\text{C}$  erreicht. Die in dieser Tiefe liegende Armierung wurde in keiner Weise beeinträchtigt (Bild 5).
