Zeitschrift: Tec21
Herausgeber: Schweizerischer Ingenieur- und Architektenverein
Band: 131 (2005)
Heft: 19: Zürcher Hallenstadion

Artikel: Behutsame Ergänzung
Autor: Engler, Daniel
DOI: <https://doi.org/10.5169/seals-108574>

Behutsame Ergänzung

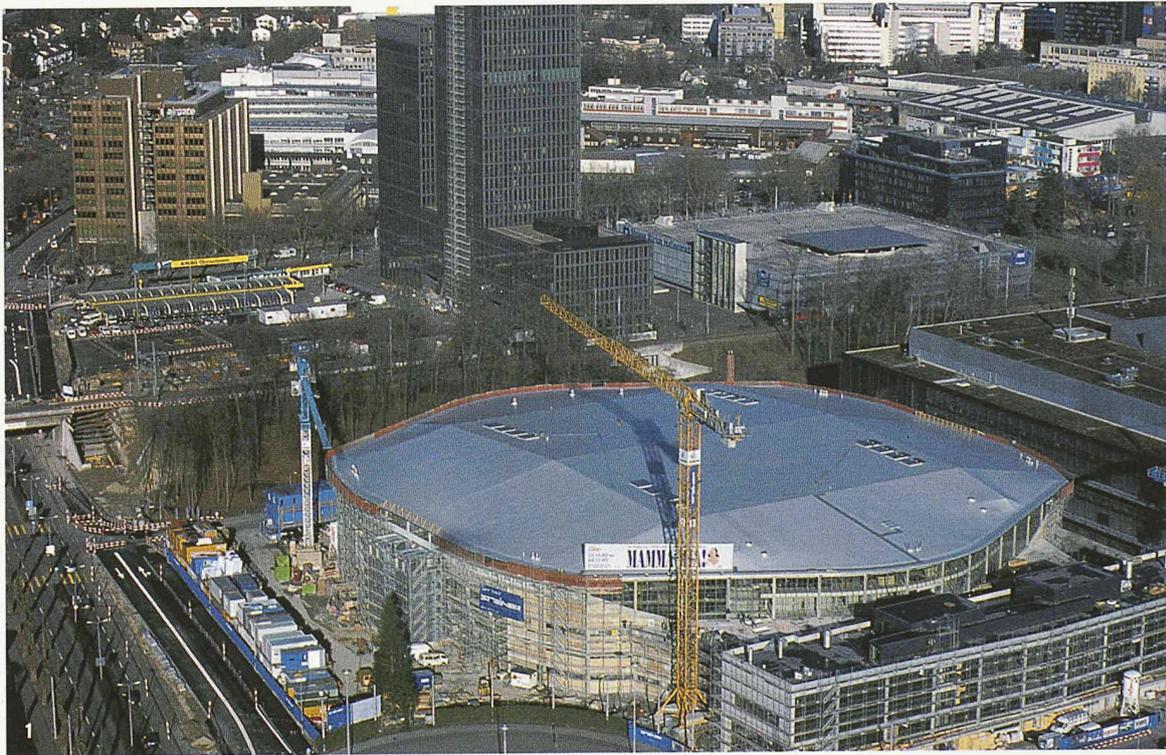
1

**Gesamtansicht mit neuem Vorbau. Der Zwischenraum enthält das
neue Foyer (Bild: Ralph Bensberg, Fällanden)**

Der Riegel eines neuen Vorbaus legt sich längs der Wal-
lisellenstrasse wie selbstverständlich an die beiden existi-
ierenden, den Vorplatz umfassenden Treppenhäuser
(vgl. Pläne S.10). Der Vorplatz mutierte damit zu einem
gedeckten Innenhof. Die Wahl von Beton als Baustoff
und die kurze Bauzeit legten eine weitgehende Vorfab-
rikation nahe. Der Ausdruck eines gefügten Bauwer-
kes zeigt sich auch in der Fassade.

Das neue Foyer wird zum eigentlichen Herzstück der
Anlage und ermöglicht den Besuchern die Orientie-
rung. Von Balkonen und Passagen in den oberen Ge-
schossen überblickt man die ankommenden Zuschauer,
die grossen Restaurants im Vorbau sind ebenfalls direkt
darauf orientiert. Im architektonischen Ausdruck aller-
dings ist dieser Teil etwas pragmatisch geraten. Lassen
sich die rechteckigen Cupolux-Oblichter noch mit dem
knappen Budget erklären (geplant war ursprünglich ein
Glasdach), so wirken die frei auf Gittertrassen geführ-
ten Elektroleitungen, die Sprinklerleitungen und die
verzerrte Geometrie der Stahlträger relativ technisch.
Die Absicht der Architekten war, sich auch hier, wie im
Stadion, an der Ästhetik des historischen Gebäudes zu
orientieren. Ihr Bedauern darüber, dass der Vorbau aus
baurechtlichen Gründen nicht höher werden durfte,
kann man allerdings teilen. Das hätte die grosse Halle
gut vertragen, und die vielen Aufbauten wären so inner-

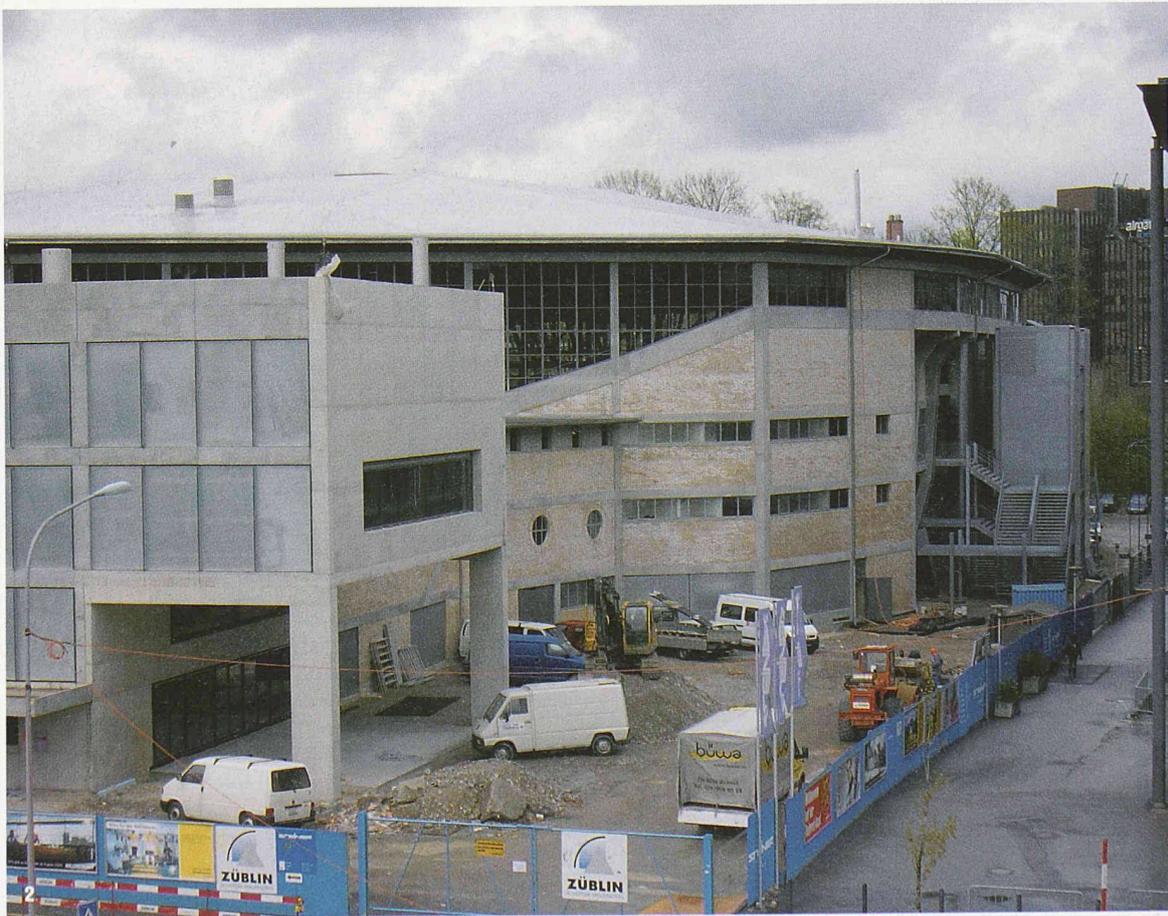
2

**Die Eingänge liegen an den beiden Schmalseiten des Vorbaus.
Die Fassade besteht wie beim Stadion aus Betonrahmen und
Füllungen (Bild: Giorgio Hoch, Zürich)**

Der Zutritt erfolgt neu parallel zur Strasse, also an den
beiden Schmalseiten des Vorbaus. Die Eingänge sind
durch doppelgeschossige Portiki ausgezeichnet und
können innert kurzer Zeit 10 000 Leute angemessen
empfangen und in die Halle schleusen. Ist man einmal
im Gebäude drin, folgt eine Sequenz unterschiedlicher
Räume. Der Kassenbereich ist ausserordentlich niedrig,
öffnet sich aber sogleich auf der ganzen Länge zum
dreigeschossigen Innenhof. Die originale Aussen-
fassade der Südkurve des Stadions wölbt sich im von
Oblichtern erhellen Raum den Besuchern entgegen,
breite Treppen führen seitlich nach oben und mittig
nach unten zu den Rängen. Nach diesem Aufatmen
