**Zeitschrift:** Tec21  
**Herausgeber:** Schweizerischer Ingenieur- und Architektenverein  
**Band:** 132 (2006)  
**Heft:** 15: Innenraumklima

**Artikel:** Radon - Gefahr aus dem Untergrund  
**Autor:** Carle, Claudia  
**DOI:** <https://doi.org/10.5169/seals-107935>

## Radon – Gefahr aus dem Untergrund

**Radon ist der gefährlichste Krebserreger im Wohnbereich, der in der Schweiz jährlich für 240 Todesfälle verantwortlich ist. Das natürlich vorkommende Gas dringt über undichte Stellen in Gebäude ein und reichert sich dort an. Oft genügen aber relativ einfache und kostengünstige Massnahmen, um diese Gefahr bei Neubauten oder Sanierungen zu bannen.**

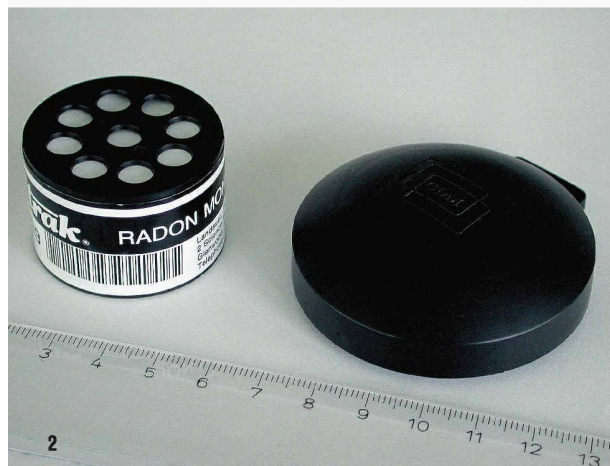
2

Radon-Dosimeter können von den Bewohnern selbst aufgestellt werden und messen die mittlere Radonbelastung des Raumes während dreier Monate (Bild: Lada Blazevic / Red. )

können von den Bewohnern während dreier Monate in den zu messenden Räumen aufgestellt und anschliessend zur Auswertung eingeschickt werden (Bild 2). Die Kosten für eine Messung sind mit 60 Franken sehr niedrig. Da die radonhaltige Luft von unten her ins Gebäude dringt und sich durch das Vermischen mit Frischluft zu den oberen Geschossen hin immer weiter verdünnt, sind die Radonkonzentrationen in den unteren Geschossen am höchsten. Gemessen wird daher in der Regel im Keller und in den untersten bewohnten Räumen. Gemäss Schätzungen des BAG wird in der Schweiz in rund 30 000 Gebäuden der Radonrichtwert überschritten und in rund 5 000 Gebäuden sogar der Grenzwert.

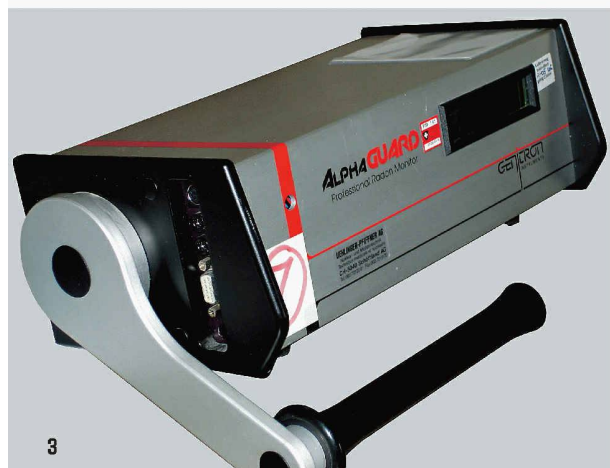
3

Die Messung mit einem kontinuierlichen Radonmessgerät liefert ein zeitlich wesentlich feiner aufgelöstes Bild vom Verlauf der Radonkonzentrationen (Bild: BAG)

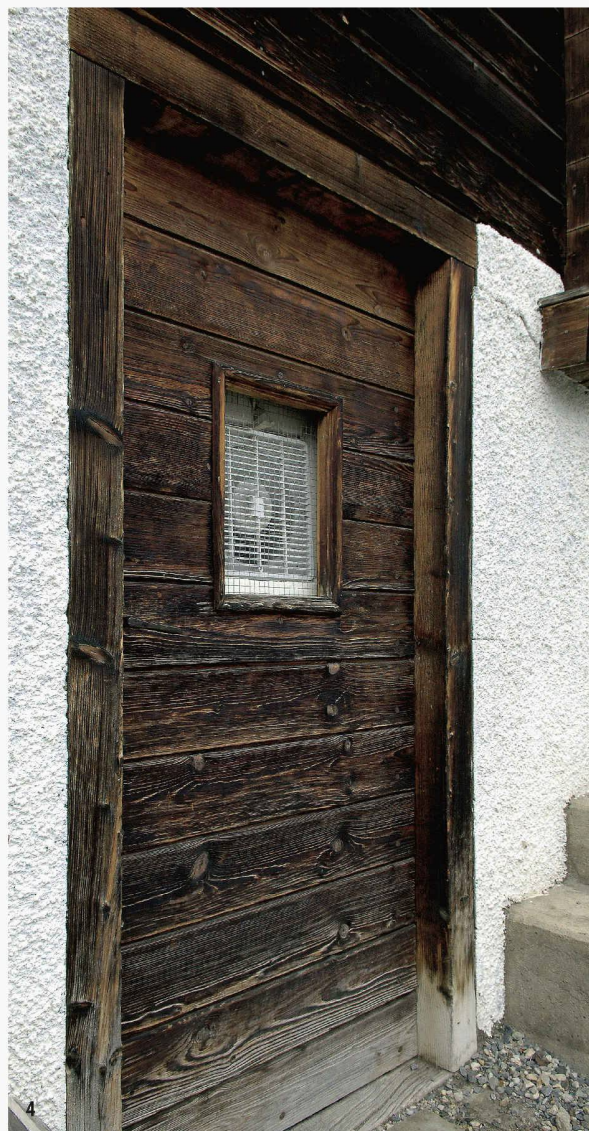
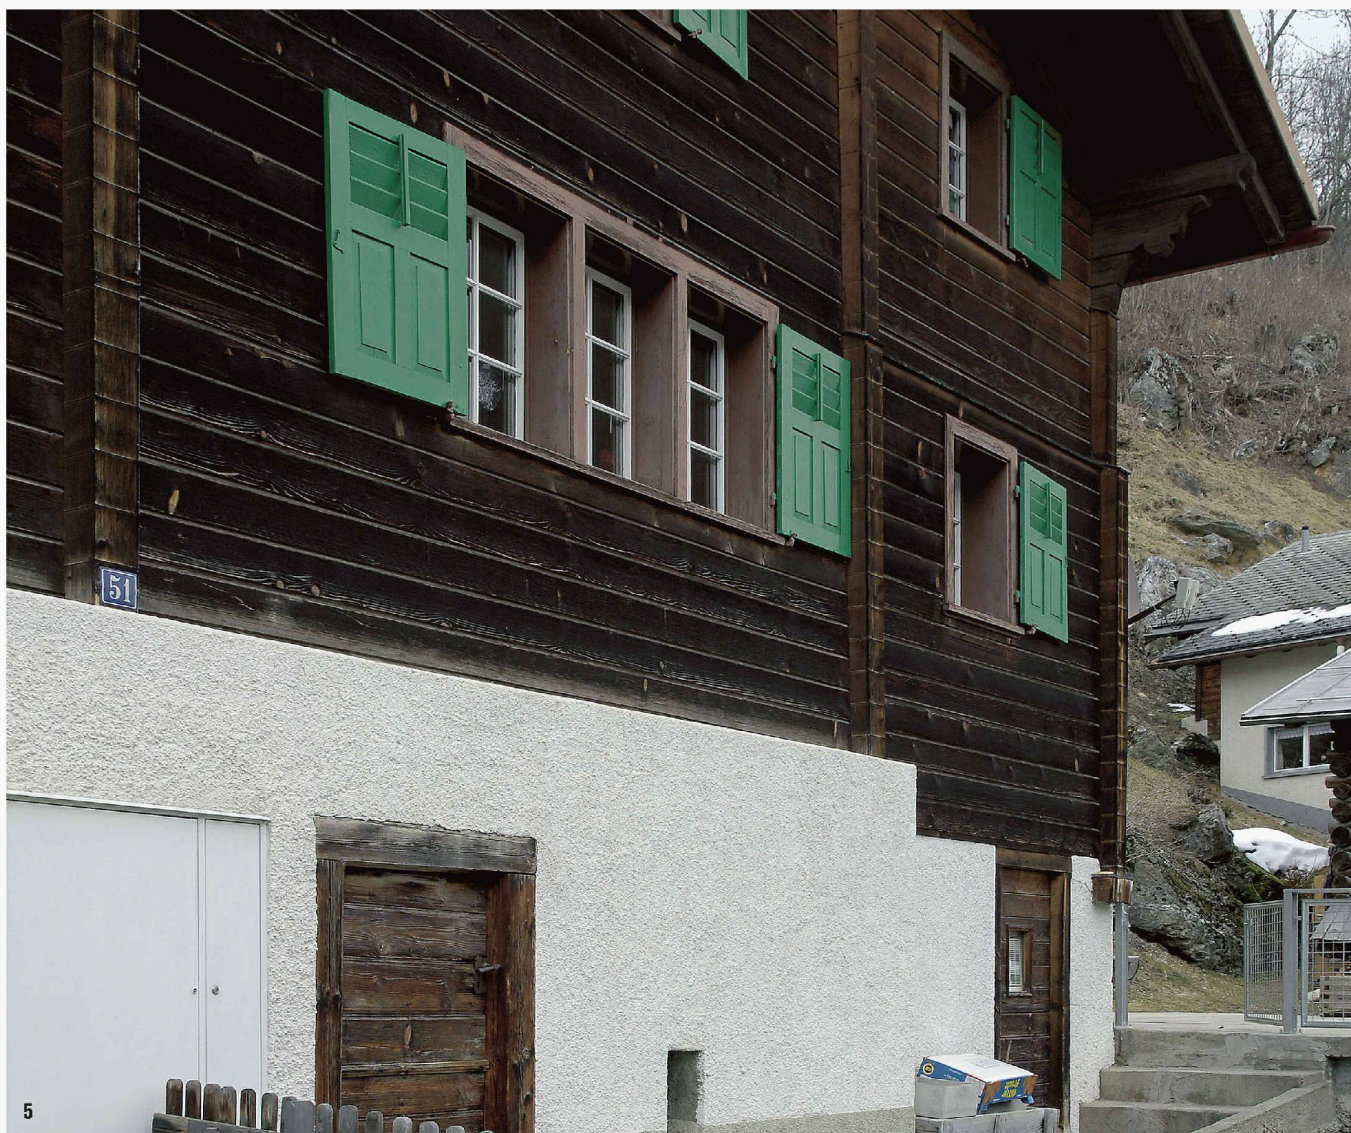
4 + 5

Wie kleinräumig die Radonbelastung variieren kann, zeigt das Beispiel dieses Hauses in Rueun GR: Die beiden nebeneinander liegenden Kellerräume weisen völlig unterschiedliche Radonkonzentrationen auf. Im stark radonbelasteten Keller rechts schaffte der Einbau eines Ventilators in die Keller-tür Abhilfe (Bilder: Roger Frei)

«Die günstigste Sanierung ist die Umnutzung von radonbelasteten Räumen», erläuterte Georges-André Roserens vom BAG. Denn werden Räume im Untergeschoss als Keller- oder Lagerräume genutzt, sind erhöhte Radonwerte weitaus weniger problematisch als bei einer Nutzung als Wohnraum. Sind die Radonwerte im Keller jedoch sehr hoch und die Decken zu den Obergeschossen durchlässig, gelangt das Radon durch den Kamineffekt auch in die oberen Geschosse. Diesen Effekt stellte man bei einem privaten Wohnhaus in Rueun GR fest. In dessen Keller mit teils betoniertem, teils nur gepflastertem Boden wurden Radonwerte von  $2400 \text{ Bq/m}^3$  gemessen. In den Wohnräumen darüber waren die Radonkonzentrationen mit bis zu  $1000 \text{ Bq/m}^3$  zwar geringer, lagen aber immer noch in der Nähe des Grenzwertes. Abhilfe schaffte der Einbau eines Ventilators in die Aussentür des Kellerraumes (Bilder 4 und 5). Er erzeugt einen Unterdruck im Kellerraum, sodass die aus dem Boden strömende radonhaltige Luft nach aussen entweicht und nicht mehr in die Wohnräume gelangt. Zwar strömt durch den Unterdruck wahrscheinlich mehr radonhaltige Luft aus dem

Boden nach als zuvor, was aber in dem nicht bewohnten Raum keine Rolle spielt. Die Kosten für diese Sanierung sind mit wenigen hundert Franken für Anschaffung und Einbau des Ventilators sehr niedrig und bringen trotzdem den gewünschten Effekt: Die Radonkonzentration in den Wohnräumen ist nun auf rund  $100 \text{ Bq/m}^3$  gesunken.

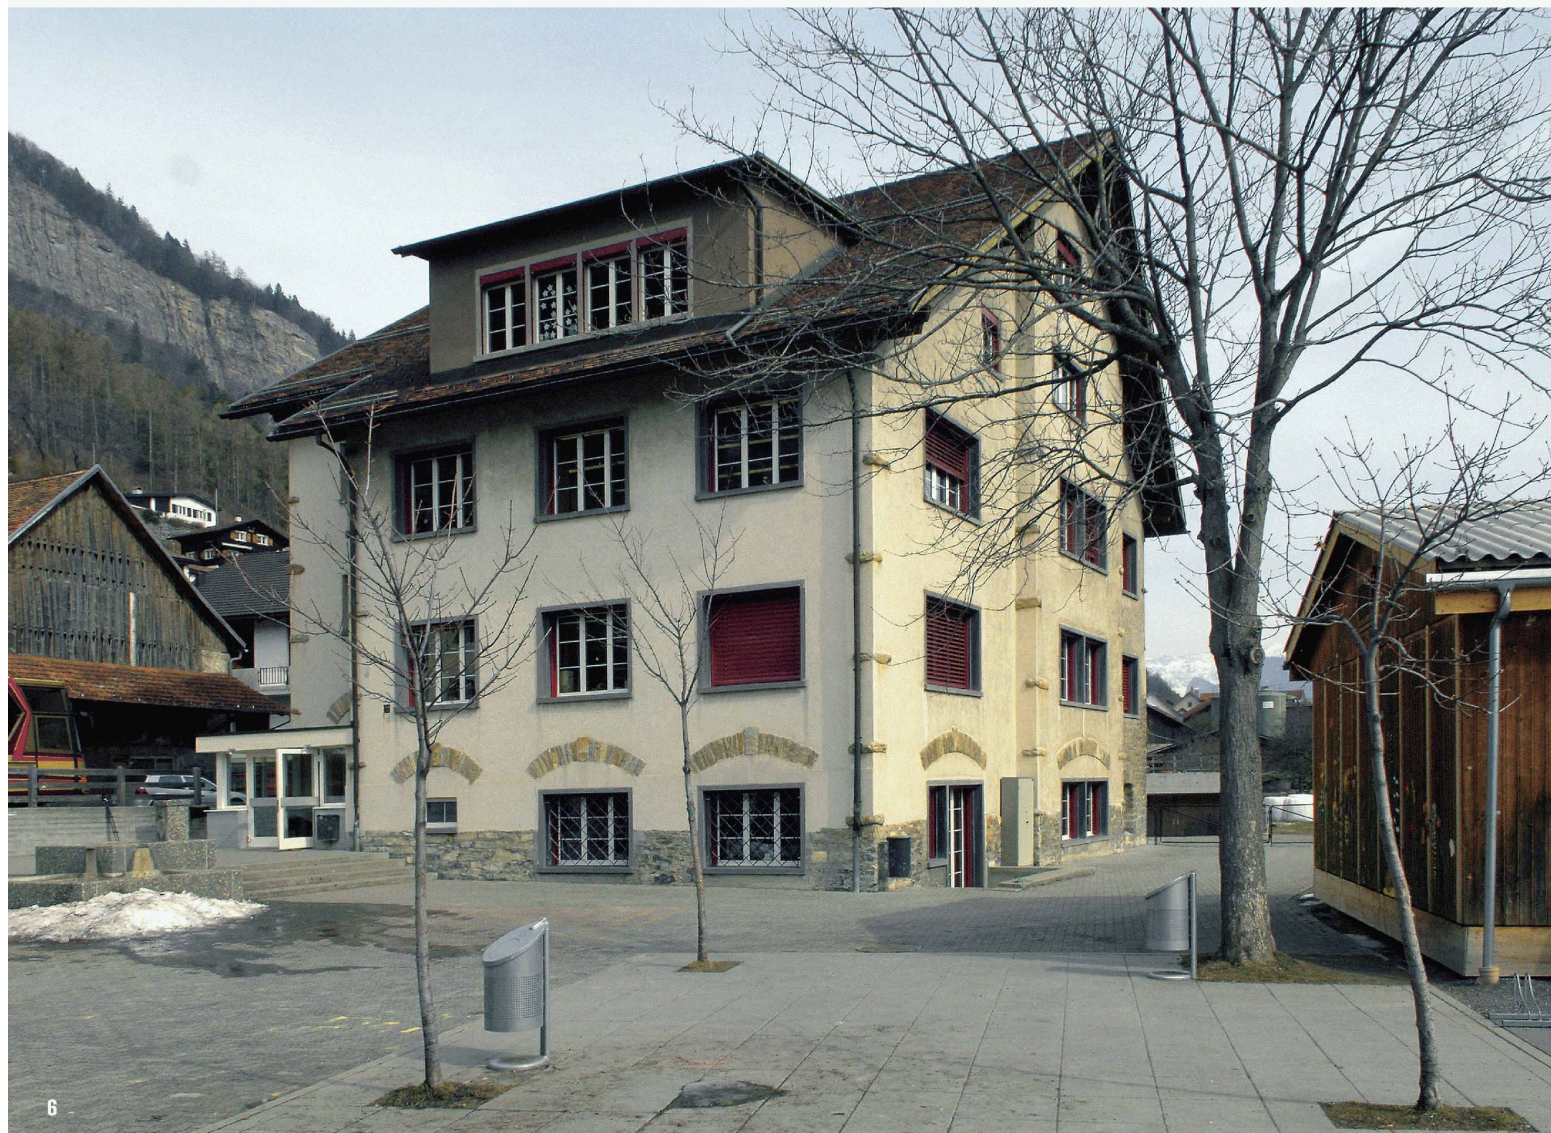
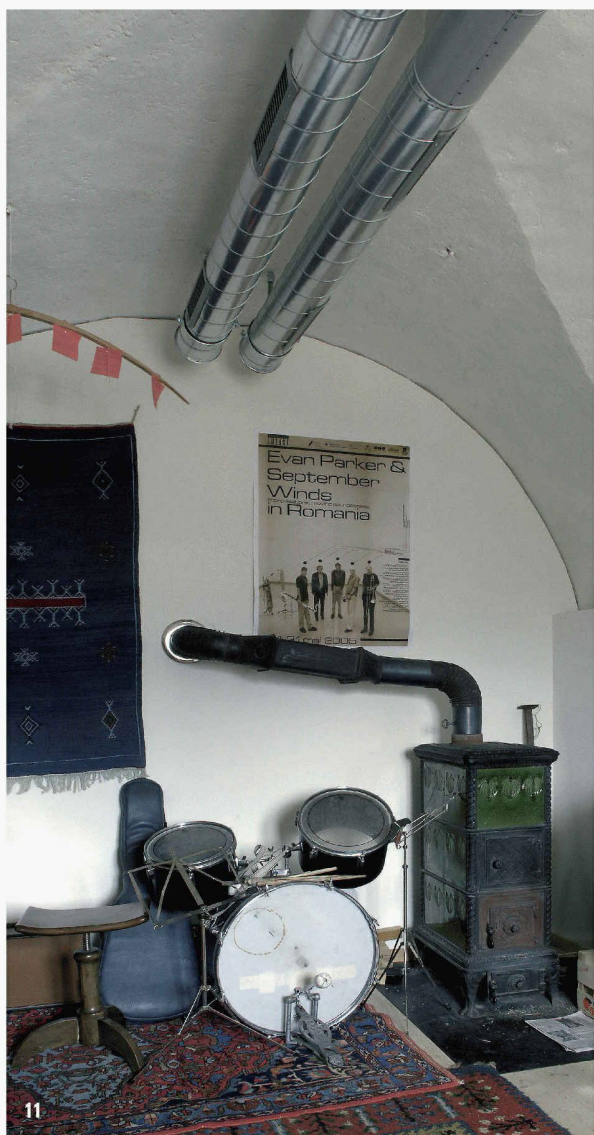
11 + 12

Da die zur Radonsanierung eingebaute Lüftung falsch eingestellt war, führte sie in den im Erdgeschoss gelegenen Musik- und Werkräumen zunächst sogar zu höheren Radonkonzentrationen. Erst als der Luftrücklauf blockiert wurde und damit in den Räumen ein leichter Überdruck entstand, ging die Radonbelastung zurück (Bilder: Roger Frei)

Radonwerte bis zu  $700 \text{ Bq/m}^3$  festgestellt. Somit war zwar der Richtwert, aber nicht der Grenzwert überschritten und eine Sanierung deshalb nicht zwingend. Die Bewohner entschlossen sich aber trotzdem, Abhilfe zu schaffen. Dafür bauten sie in einer ersten Phase eine Lüftungsanlage mit Heizregister ein (Bilder 11 und 12). Diese brachte aber nicht den gewünschten Effekt, da nun teilweise sogar höhere Radonwerte als zuvor in den betroffenen Räumen gemessen wurden. Der Grund dafür war die nicht fachgerecht ausgeführte Lüftung. Um das Nachströmen von radonhaltiger Luft über den Boden (ein direkt über dem Naturboden verlegter, luftdurchlässiger Holzboden) zu verhindern, hätte die Lüftung einen leichten Überdruck in den Räumen erzeugen müssen. Als einige Zeit später ohnehin eine Sanierung der beiden Räume anstand, da der Holzboden erneuert und eine bessere Wärmedämmung eingebaut werden sollte, wurde dieser Fehler korrigiert. Der Architekt Markus Casanova aus Ilanz erweiterte die Lüftungsanlage mit einem Steuerungssystem, das den Lufrücklauf blockiert und dadurch den erforderlichen Überdruck im Raum erzeugt.

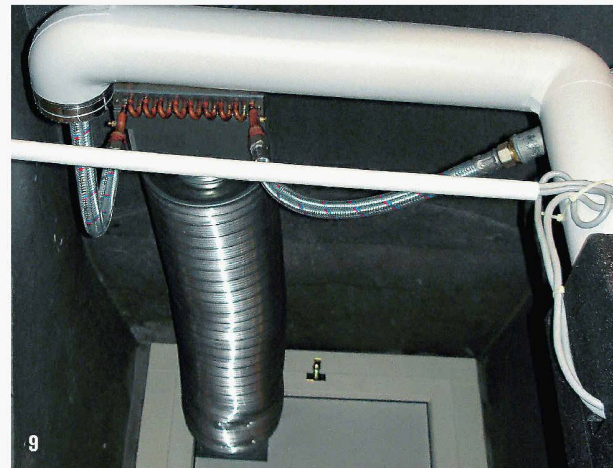
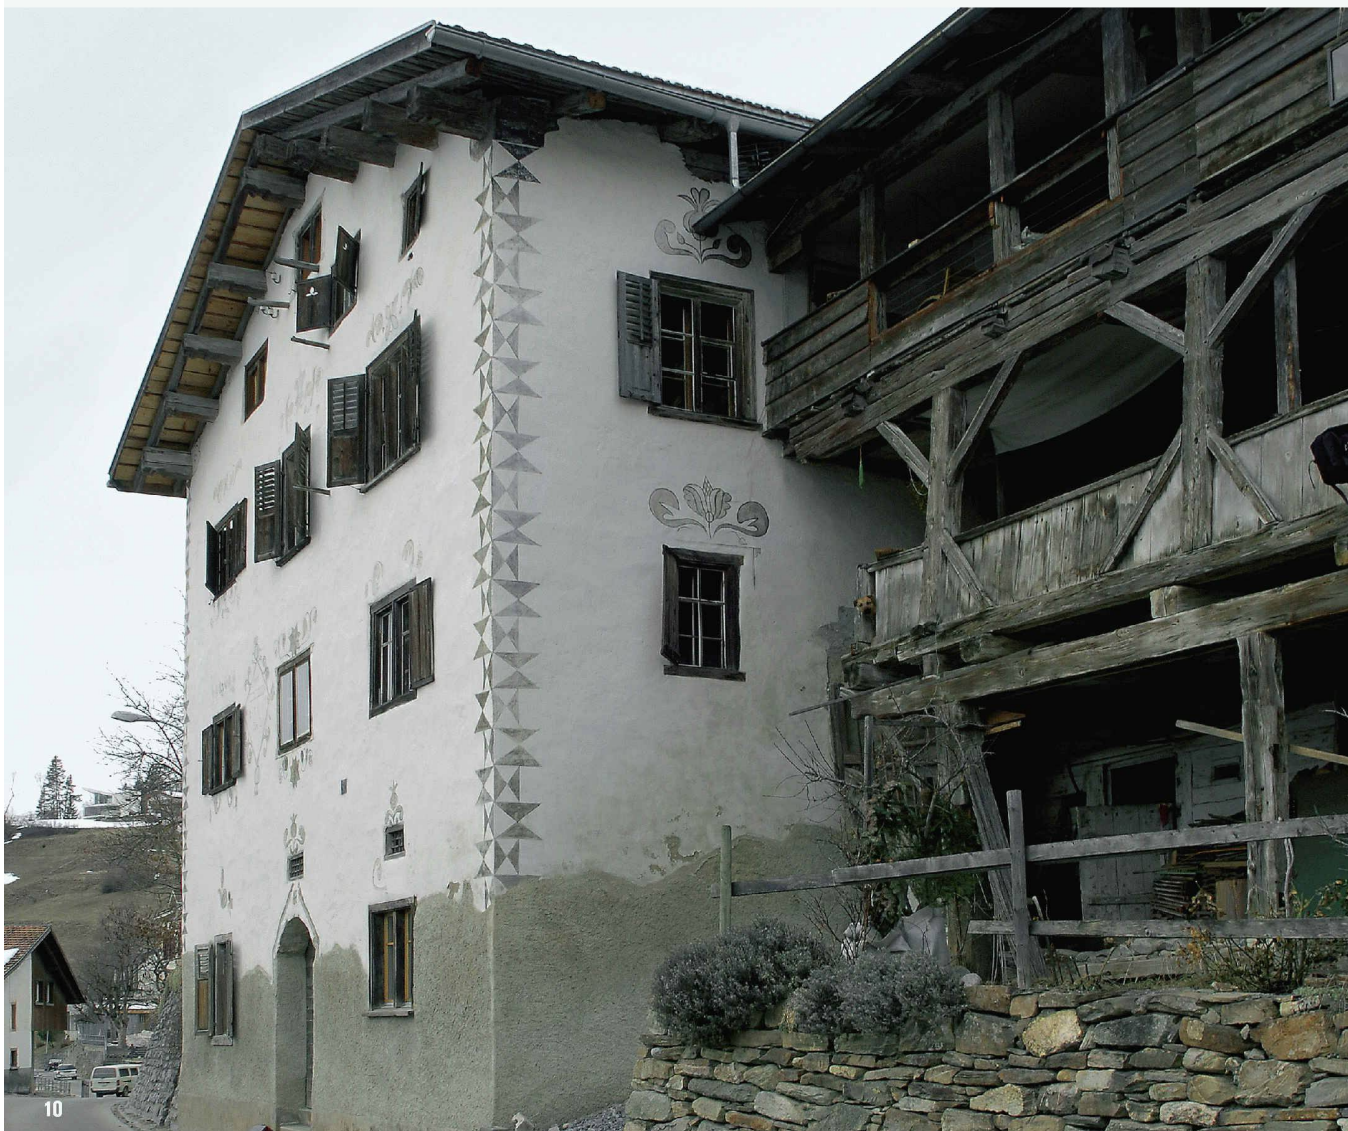
#### **7-9**

Durch den Einbau einer Lüftung konnte die Radonkonzentration im Kindergarten deutlich unter den Richtwert gesenkt werden. Die Lüftung saugt von aussen Frischluft an, die über ein Heizregister geleitet wird und in den Räumen einen leichten Überdruck erzeugt. Dadurch wird das Einströmen von radonbelasteter Luft deutlich reduziert (Bilder: Roger Frei/BAG)

ten Überdruck erzeugt. Dadurch verändert sich das Druckgefälle zwischen Unterboden und Innenräumen, sodass weniger radonhaltige Luft einströmt. Als weitere Massnahme wurden die in einigen Räumen existierenden Bodenabläufe, die für die frühere Nutzung als Werkstatt benötigt worden waren, abgedichtet. Die Radonmessungen nach der Sanierung zeigten mit Werten von durchschnittlich  $50 \text{ Bq/m}^3$ , dass diese Massnahmen mit einem Kostenaufwand von ca. 12 000 Franken ausreichen, um das Problem zu lösen. Während der Ferien wird die Lüftung abgeschaltet, worauf die Radonwerte wieder ansteigen. Einige Tage vor Feriende wird sie jeweils wieder in Betrieb genommen.
