Brandschutz einer Tiefgaragendecke

M. Dietrich, Chemiker HTL, Sika Schweiz AG

Im Rahmen der Gesamterneuerung der Überbauung «Im Schwyler» in Stäfa empfahl das Bauingenieurbüro den Zustand der Tiefgarage zu überprüfen. Messungen der Betonüberdeckung der Bewehrung ergaben, dass die mittlere Betonüberdeckung der Bewehrung der Decke und Unterzüge nur 15 mm beträgt. Um den erforderlichen Feuerwiderstand von R30 zu erreichen schreibt die SIA 262 eine minimale Betonüberdeckung von 20 mm vor. Zur Korrektur der ungenügenden Betonüberdeckung wurde der Brandschutz-Spritzputz Sika-Cafco® 300 eingesetzt.

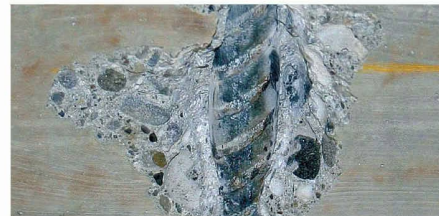
Die Karbonatisierung des Betons ist weit fortgeschritten und hat durchschnittlich eine Tiefe von 20 mm bei der Deckenuntersicht und 26 mm bei den Unterzügen erreicht. Daher sind die Bewehrungen grösstenteils nicht mehr durch die Passivierungsschicht geschützt und somit latent korrosionsgefährdet. Anhand von Sondieröffnungen konnte allerdings festgestellt werden, dass die

Bewehrung keine Korrosionsspuren aufweist (Korrosionsgrad 0) was auf den geringen Wassergehalt des Betons zurückzuführen ist. Einzig im Bereich von 2 feuchten Rissen sind die Stähle vollflächig korrodiert (Korrosionsgrad 3).

Sondieröffnung an der Deckenuntersicht. Kaum Korrosion trotz geringer Betonüberdeckung.
