Zeitschrift: Tec21
Herausgeber: Schweizerischer Ingenieur- und Architektenverein
Band: 134 (2008)
Heft: 33-34: Arenenberg

Artikel: Sorgfältige Bergung
Autor: Gadiant Hansjörg
DOI: <https://doi.org/10.5169/seals-108954>

SORGFÄLTIGE BERGUNG

Ein Jahrhundert lang war der Lustgarten der Hortense de Beauharnais, Königin von Holland und Mutter Napoleons III., vergessen. Im Wortsinn verschüttet, lag er unter einer dicken Decke Aushub begraben und wurde langsam von einem Wald überwachsen. Der Hinweis einer Expertin und die vereinten Anstrengungen aller Beteiligten haben dieses gartenhistorische Juwel wieder auferstehen lassen.

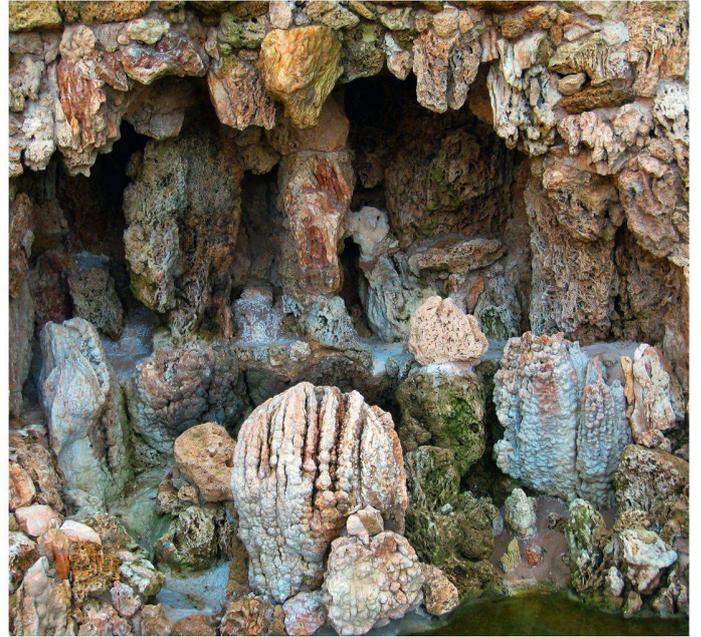
09 Detail der rekonstruierten Grotte (Bild: Aldo Rota)

Mit der Sanierung der Grotte wurde der Stuckateur und Gipser Stefan Meier betraut, der eine reiche Erfahrung mit der Wiederherstellung dieses in der Belle Epoque so beliebten Gartenelements hat. Für die Verkleidung beschaffte er Wasserkalke und Tuffsteinbrocken vor allem aus Slowenien. Die Grotte war ursprünglich mit Steinen aus der Hölloch-Grotte im Muothatal ausgekleidet gewesen, die heute nicht mehr zur Verfügung stehen. Angeleitet von dem einzigen erhaltenen Bild, arrangierte er die Steine in malerischen Vor- und Rücksprüngen, geschickt die Schönheiten der Volumen und Strukturen herausstellend. Dahinter speist ein System aus Wassertanks und -leitungen die Wand, die sich nach und nach bemoosen wird. Zusammen mit dem neu gepflanzten Besatz wird sich das mit einer melancholischen Färbung komponierte Bild des ausgehenden 19. Jahrhunderts wieder einstellen.
