**Zeitschrift:** Tec21  
**Herausgeber:** Schweizerischer Ingenieur- und Architektenverein  
**Band:** 135 (2009)  
**Heft:** 21: Opus caementitium

**Artikel:** Alkali-Aggregat-Reaktion  
**Autor:** Merz, Christine / Hunkeler, Fritz  
**DOI:** <https://doi.org/10.5169/seals-108274>

# ALKALI-AGGREGAT-REAKTION

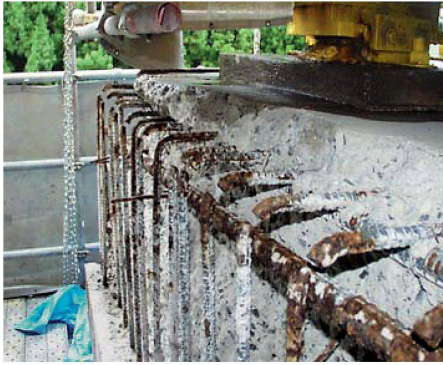
01 Gebrochene Bewehrungen am Stützenkopf eines Eisenbahnviadukts in Japan infolge der Ausdehnung des Betons durch die AAR unter ungünstigen Bedingungen (Foto aus Anm. 5)

entwicklung. Wie Schadenfälle an Stützen von Eisenbahnviadukten in Japan infolge der Ausdehnung des Betons durch die AAR unter ungünstigen Bedingungen (Abb. 1). Andere spektakuläre Schadenfälle sind an Fundationen in England aufgetreten.

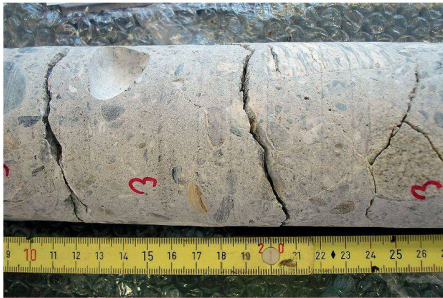
02 Bohrkern mit AAR-Rissen (Fotos und Grafiken: Ch. Merz/TFB)

Mit fortschreitender Rissbildung verliert der Beton seine Festigkeit und Dichtigkeit. Druckfestigkeitsverluste bis zu einem Drittel der ursprünglichen Werte sind nicht unüblich. Bei Stahlbeton verringert sich die Schutzwirkung des Überdeckungsbetons, und das Korrosionsrisiko der Bewehrung nimmt zu. AAR-Schäden können beträchtliche Ausmasse erreichen, insbesondere bei dicken oder stark exponierten Bauteilen (Abb. 2 und 8).

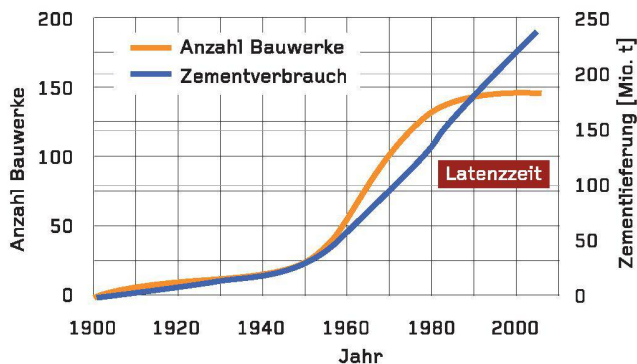
04 Anzahl Bauwerke mit Anzeichen für AAR und Entwicklung des Zementverbrauchs in der Schweiz seit 1900<sup>1</sup>

Die Schadenentwicklung lässt sich anhand der Risse und der Ausdehnungen des Betons verfolgen. Schweizer Betone zeigen in der Regel einen sehr langsamen Schadenverlauf mit jährlichen Zunahmen der Rissöffnungen von 0.01 bis 0.03 mm. Es vergehen deshalb oft 20 Jahre, bis die typischen Rissbilder von blossem Auge deutlich erkennbar sind. Wie eine Studie der TFB (Technische Forschung und Beratung für Zement und Beton) im Auftrag des Bundesamtes für Strassen (Astra) zeigte, weisen nur ca. 10–20 % von über 400 untersuchten Bauwerken eine schnelle Schadenentwicklung auf (Abb. 4 und 5). Die meisten Bauwerke in der Schweiz mit AAR-Schäden sind ca. 40 Jahren alt.<sup>1</sup>

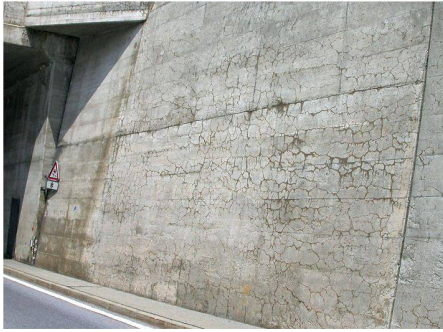
06 AAR-Risse in einer durch Spritzwasser beaufschlagten Flügelmauer einer Galerie

In den letzten Jahren wurden in der Schweiz an älteren Betonbauten immer häufiger netzartige Risse beobachtet (Abb. 6, 7 und 8). Die Untersuchung der Rissursachen zeigt, dass diese Risse sich allmählich, über Jahrzehnte hinweg, unabhängig von der statischen Beanspruchung der Bauteile entwickeln. Sie entstehen durch Gesteinskörner, die mit dem Porenwasser im Beton reagieren. Dabei bildet sich ein Gel, das durch Feuchtigkeitsaufnahme aufquillt und Risse im Beton verursacht. Dieser Schadensmechanismus wird als Alkali-Aggregat-Reaktion (AAR), in Deutschland als Alkali-Kieselsäure-Reaktion bekannt, bezeichnet.

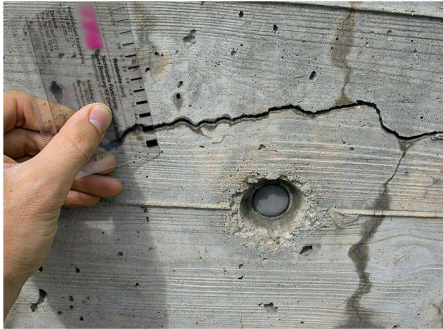
07 Klaffender AAR-Riss (Rissweite ca. 3 mm) in einer Stützmauer

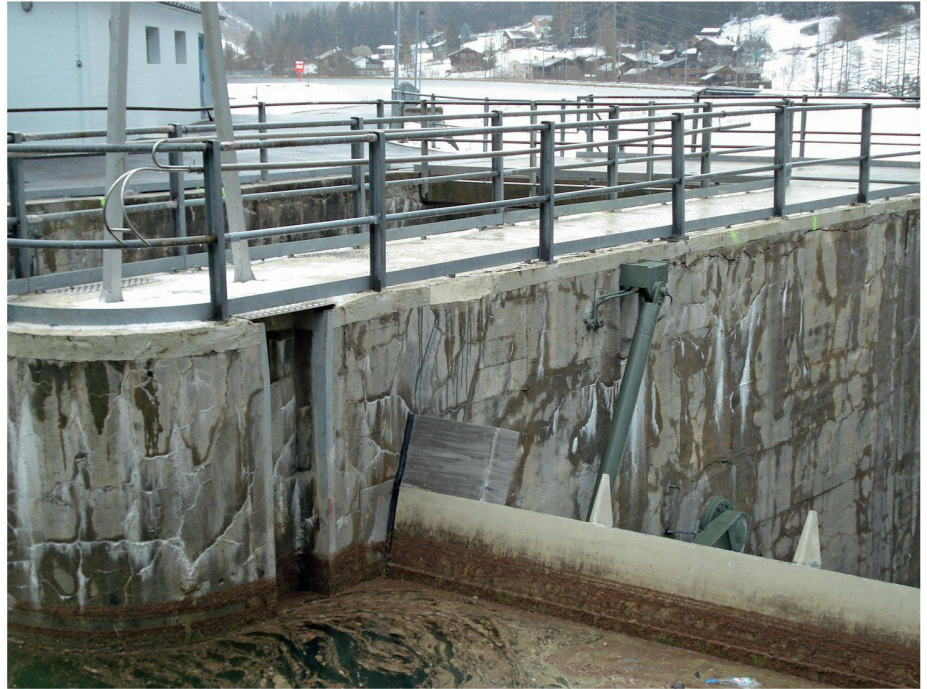
08 Für AAR charakteristische netzartige Risse mit auffälligen Ausblühungen bei einer Stauanlage
