Zeitschrift: Tec21
Herausgeber: Schweizerischer Ingenieur- und Architektenverein
Band: 135 (2009)
Heft: 40: Kubus Titan

Artikel: Kräftefluss durch Nadelöhre
Autor: Rooden, Clementine van
DOI: <https://doi.org/10.5169/seals-108316>

KRÄFTEFLUSS DURCH NADELÖHRE

Ein direkter Kräftefluss in der Tragkonstruktion von «Kubus Titan» hatte für :mlzd-Architekten keine Priorität. Tschopp & Kohler Ingenieure fanden im Entwurf dennoch einen Weg, die Kräfte abzutragen und ein sinnvolles Tragwerk zu entwickeln, das das architektonische Konzept kaum beeinflusste. Dafür war ein aufwendiger und intensiver Planungsprozess mit Neuentwicklungsleistungen im Bereich der Betonfassade notwendig. Ein zu kostspieliger Beitrag, stellt sich nun heraus, denn die Realisierung endete für die Bauingenieure in einem Verlustgeschäft.

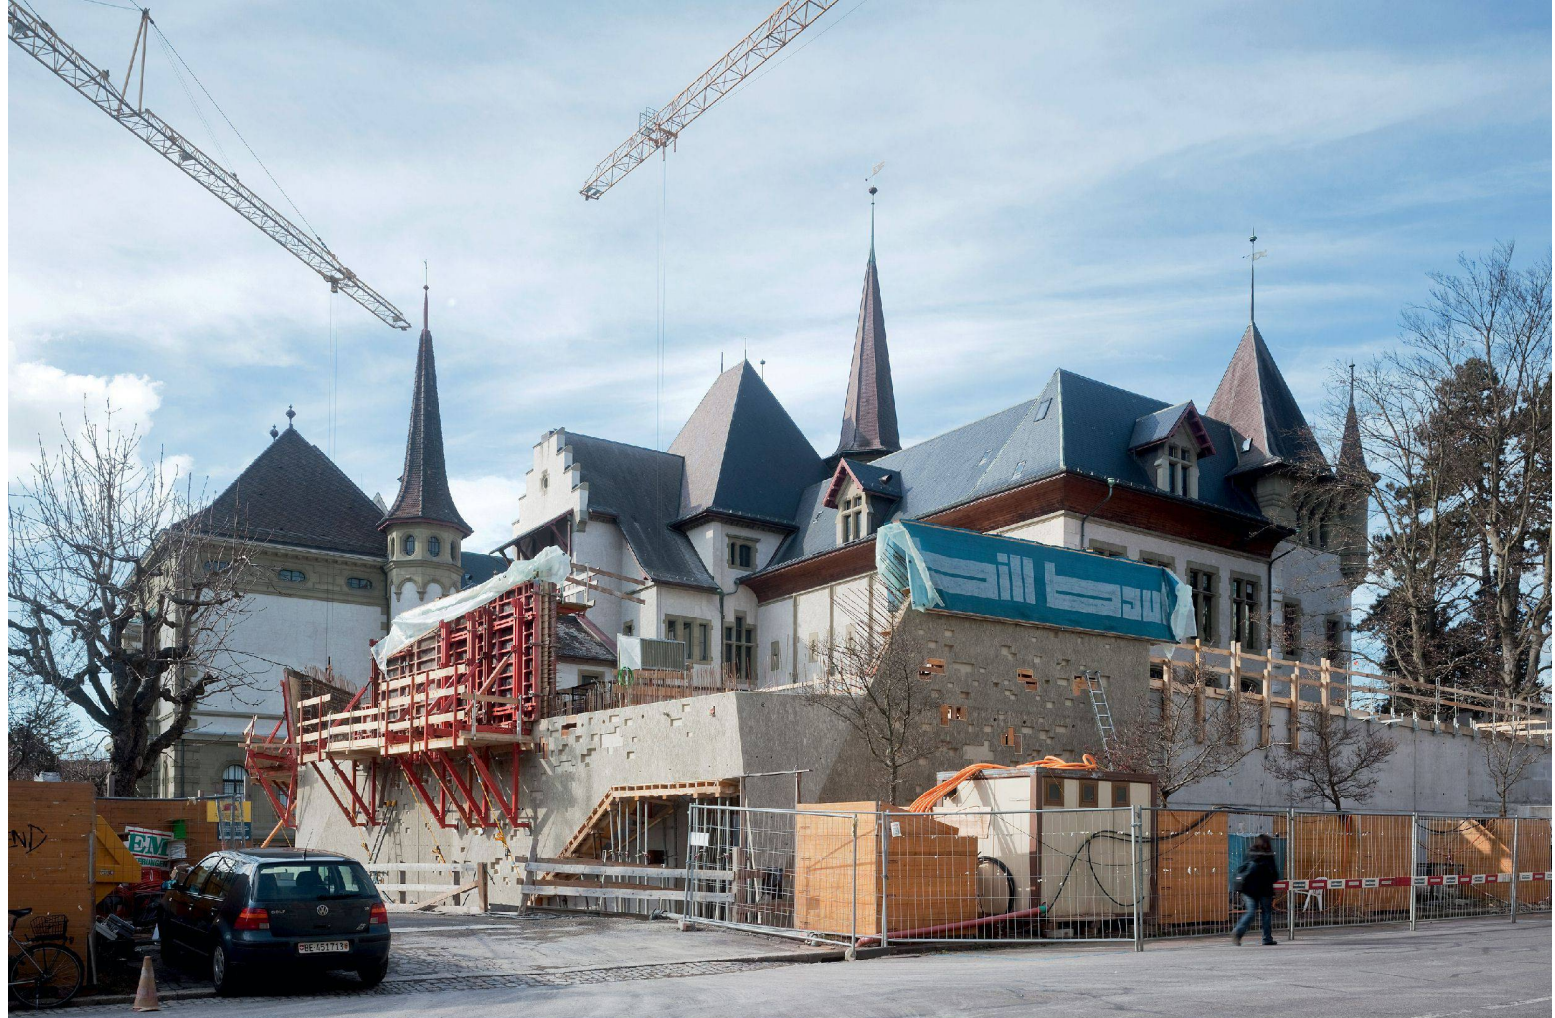
01 Im Bau: Turm des Erweiterungsbaus – er befindet sich auf der südöstlichen Seite des bestehenden Museums
(Foto: Alexander Gempeler)

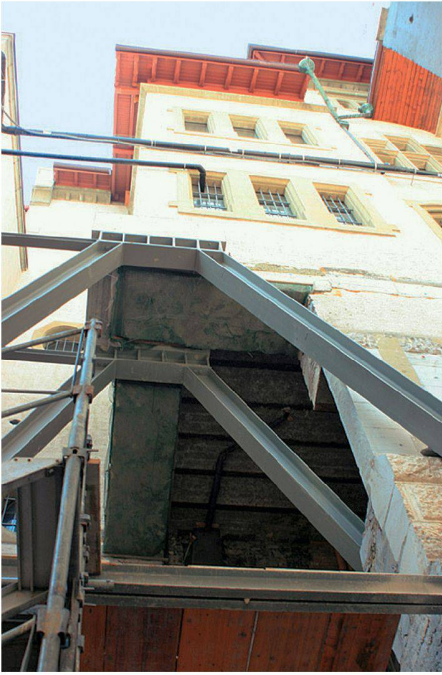
02 Aufwendige Abfangkonstruktion im Zugangsbereich von Altbau zu Erweiterungsbau (Galerie): Die Stahlkonstruktion wurde temporär eingebaut und mit Flachpressen angepresst. Die neuen Rohbauteile konnten anschliessend etappenweise ausgeführt werden (Foto: Tschopp & Kohler Ingenieure)

In der südwestlichen Ecke des Neubaus befindet sich der Zugang vom Altbau in den Erweiterungsbau. Über diesen erreichen die Benutzer die Räumlichkeiten in den unteren Geschossen: Haustechnik und Kulturgüterschutzräume im 1. und 2. Untergeschoss sowie die zweigeschossige Wechsellausstellungshalle. Da das neue Gebäude nach den Vorstellungen der Architekten an und unter das bestehende Gebäude gebaut werden sollte, musste für den Anschluss während der Ausführung eine spezielle und aufwendige Abfangkonstruktion erstellt werden (Abb. 2). In Absprache mit den beteiligten Unternehmungen wurde eine Variante ausgeführt, die den etappenweisen notwendigen Teilabbruch, den Einbau von Presspfählen unter dem Altbau (Altbau als Gegenlast), den definitiven Einbau eines Betonriegels und den temporären Einsatz eines Stahlbocks (Anpressen der Abfangkonstruktion mit Flachpressen) vorsah. Die neuen Rohbauteile konnten dann in kleinen Etappen ausgeführt werden.

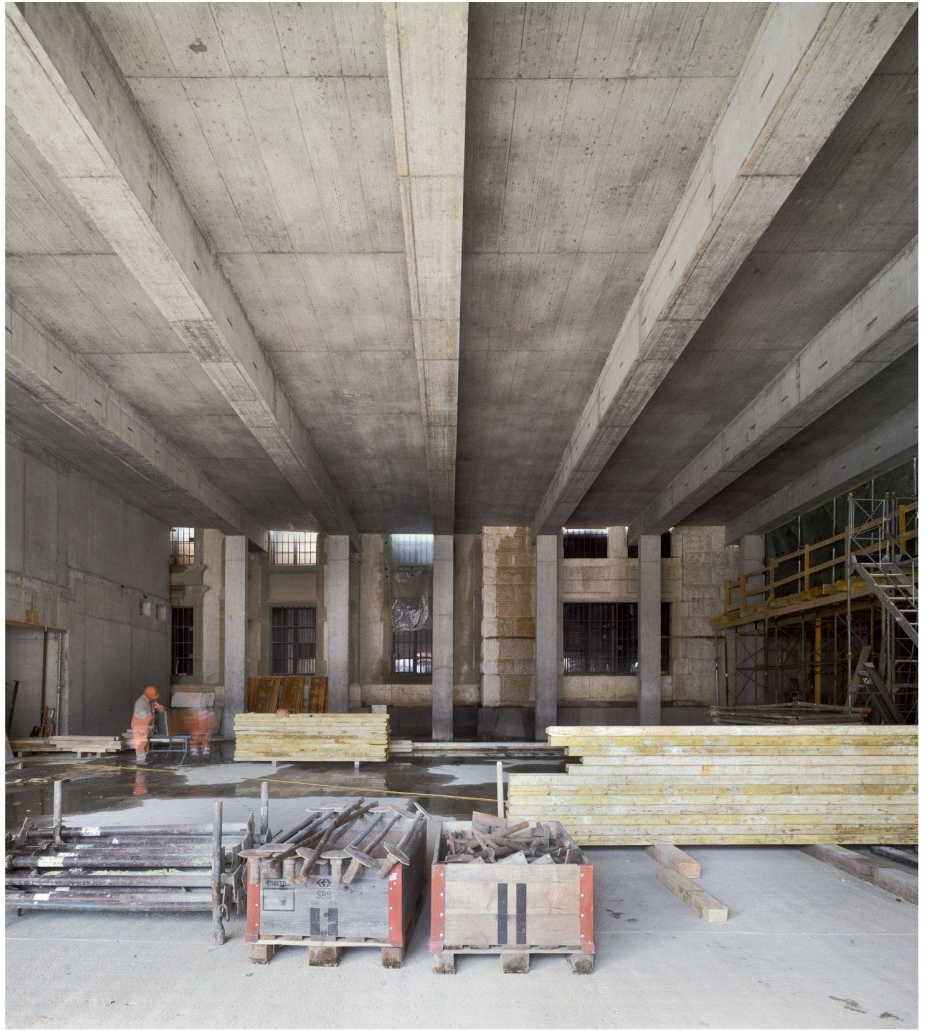
03 Vorgespannte Rippendecke über der Ausstellungshalle im Untergeschoss: Spannweite: ca. 25 m, Rippenabstand: 3.10 m, -breite: 0.60 m, -höhe: variabel von 0.61 bis 1.05 m, Deckenstärke: 0.19 m (Foto: Alexander Gempeler)

Über den konstruktiv anspruchsvollen Zugang von Alt- zu Neubau (Galerie) erreichen die Besucherinnen und Besucher die fensterlose Wechselausstellungshalle. Sie ist ein stützenloser, frei installierbarer Raum, der mit einer vorgespannten Rippendecke überdeckt ist (Abb. 3 und 4), und sie bildet gleichzeitig den Boden der darüberliegenden Terrasse, der den Museumsbesuchern offen steht. Nachträglich wurde die gesamte Betonhaut der Rippendecke zurückhaltend schwarz gestrichen.

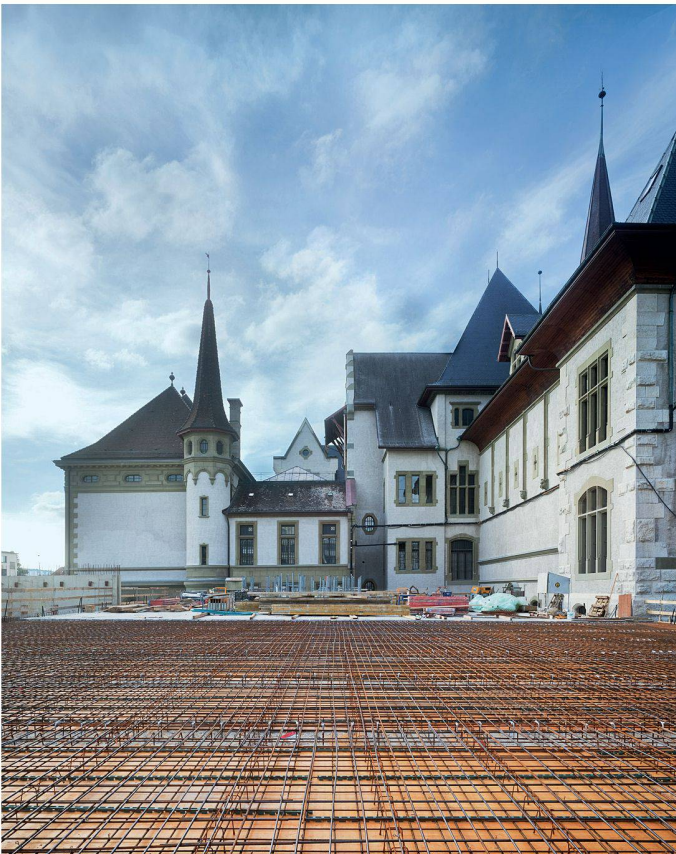
04 Unter der Terrasse liegt die zweigeschossige Ausstellungshalle. Eine vorgespannte Rippendecke trägt die Lasten (Foto: Alexander Gempeler)

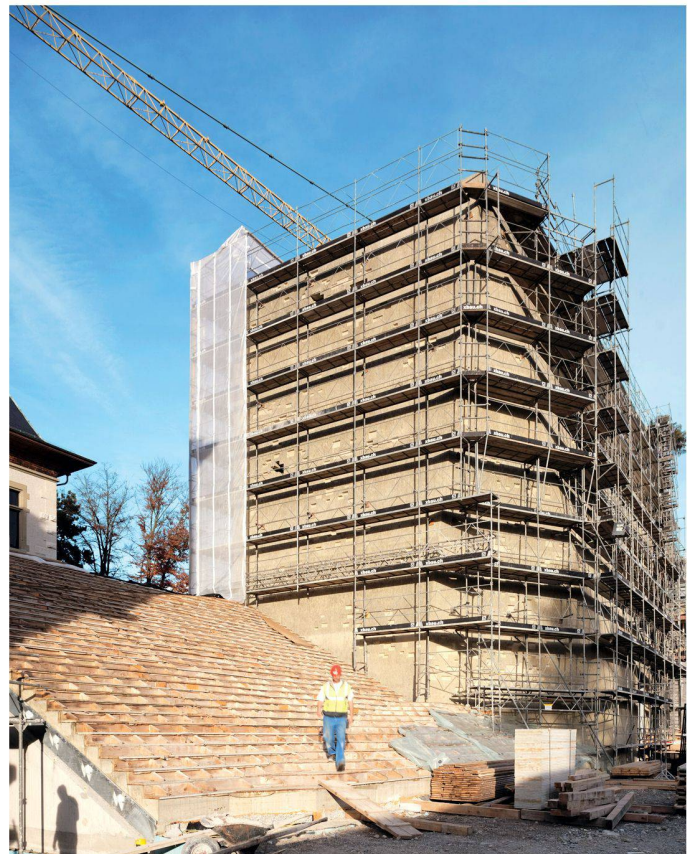
05 Die Terrasse ist über eine Tempeltreppe neben dem Turm erreichbar (Foto: Tschopp & Kohler Ingenieure)

Die Terrasse ist über eine Treppe von Süden her erreichbar. Diese «Tempeltreppe» mit integrierter Pferdertreppe ist eine zweischalige Deckenkonstruktion mit Betonnocken als Distanzhalter. Sie schliesst als schräge Platte den unterirdischen Eingangsbereich ab (Abb. 5 und 11). Der Zwischenraum der Konstruktion ist mit Misaporbeton wärmedämmend gefüllt. Die Sichtbetontreppe musste unmittelbar nach dem Betonieren geschützt werden. Dies erfolgte mit OSB-Restplatten der Turmfassaden-Schalung.

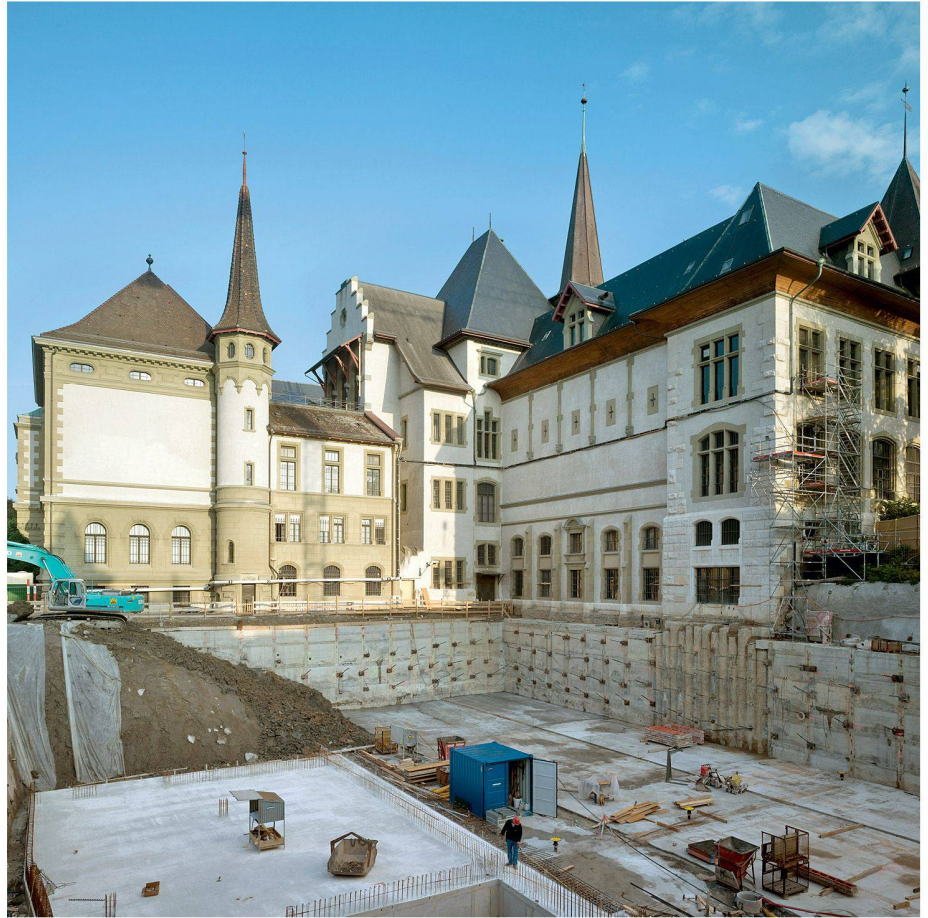
06 Baugrube: Der Abschluss erfolgte mit einer rückverankerten Rühlwand, mit einer rückverankerten überschnittenen Pfahlwand und mit Nagelwänden. Die Verankerung der Rühlwand spannt den Boden hinter dem Baugrubenabschluss vor, sodass dort Setzungen minimiert werden (Foto: Alexander Gempeler)

mit einer rückverankerten Rühlwand erstellt, wobei sie teilweise durch eine rückverankerte überschnittene Pfahlwand unterbrochen wurde (Abb. 6). Die durch diverse «wilde» Umbauaktionen beeinträchtigte Altbaufundation entlang der bestehenden Fassade konnte so in jedem Bereich sicherheitsspezifisch und kostenmässig optimal gesichert werden. Die vierte, südliche Seite der Baugrube wurde als Nagelwand ausgebildet.

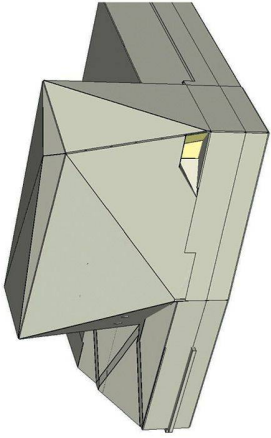
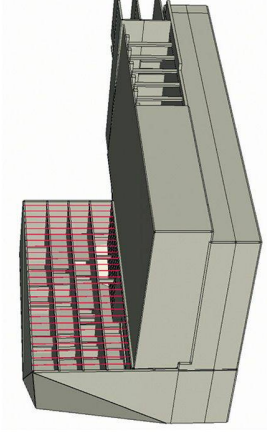
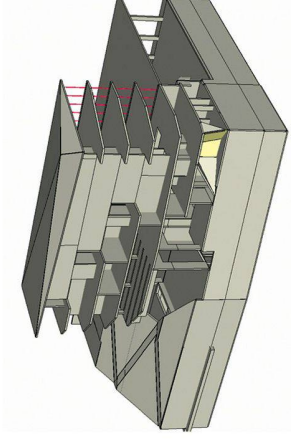
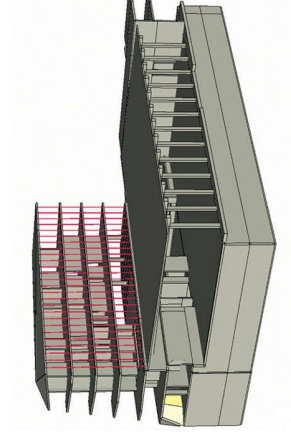
07 a)

07 Rohbau mit Statik-Computerprogramm Axis dreidimensional veranschaulicht:

- a) Ansicht Süd-Ost mit tragender Fassade
 - b) Ansicht Nord-Ost mit tragender Fassade
 - c) Ansicht Süd-Ost ohne tragende Fassade
 - d) Ansicht Nord-Ost ohne tragende Fassade
- (Grafik: Tschopp & Kohler Ingenieure)

Der markante oberirdische Teil des Neubaus umfasst den Büroturm für die wissenschaftlich tätigen Angestellten. Eine massive Betonfassade schliesst ihn auf drei Seiten annähernd komplett ab. Nur die vierte Seite – die Nordseite – ist als reine Glasfassade ausgebildet. Mit diesem Konzept konnten die Architekten der Anforderung, möglichst schattenreiche Büroräume zu erstellen, gerecht werden (Abb. 7).

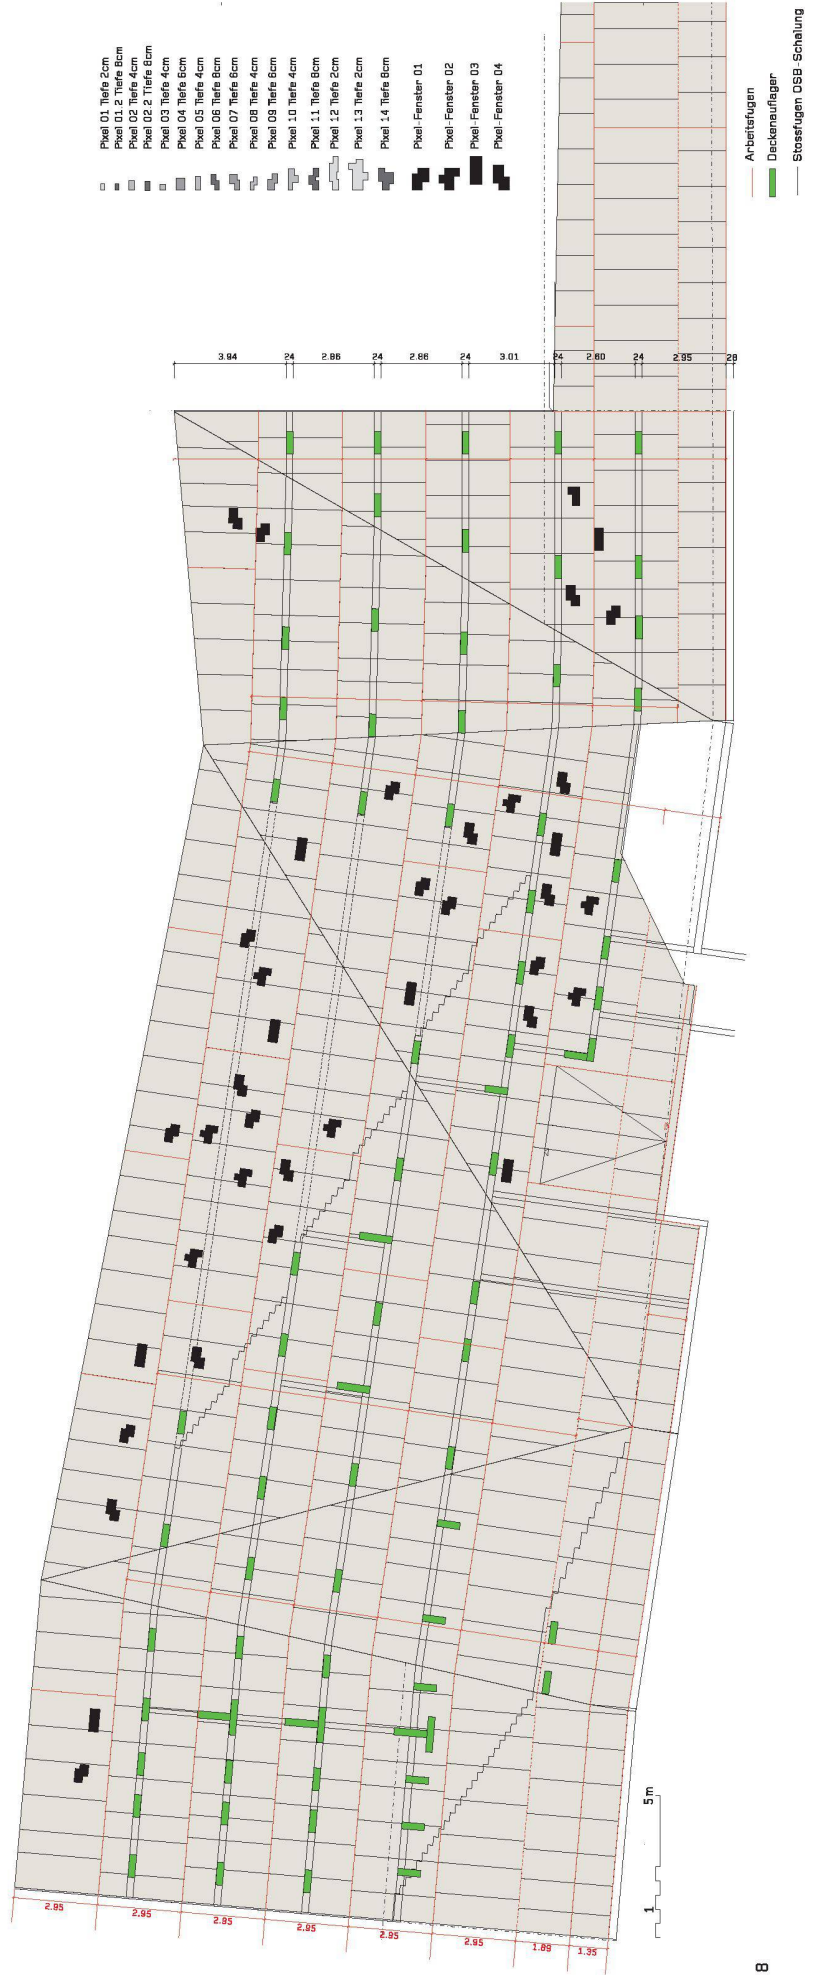
08 Abwicklung Pixelfassade in Sichtbeton
(Plan: :mlzd Architekten)

Längsschnitt durch Nocken 1:10

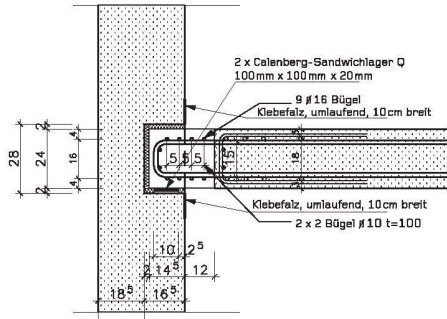
09 Nockendetail (Nadelöhr): Anschluss Decke an tragende Fassade

Die Lastabtragung erfolgt auf der Nordseite über geschosshohe Ortsbetonstützen (Breite \times Tiefe: 20 \times 30 cm). Bei den drei anderen Seiten wandern die Lasten über die tragende, 35 cm starke Fassadenhaut aus Beton in den Baugrund. Die einschalige Konstruktion ist innen gedämmt, was den Anschluss der Betondecken erheblich erschwert. Die Bauingenieure haben ihn mit betonierten Nocken gelöst, die bis zu 150t Last übertragen (Abb. 9). Damit diese Nadelöhre trotzdem möglichst klein blieben und bauphysikalische Ansprüche eingehalten werden konnten, mussten die Auflagernischen dicht ausarmiert und mit speziellen Lagern ausgestattet werden.

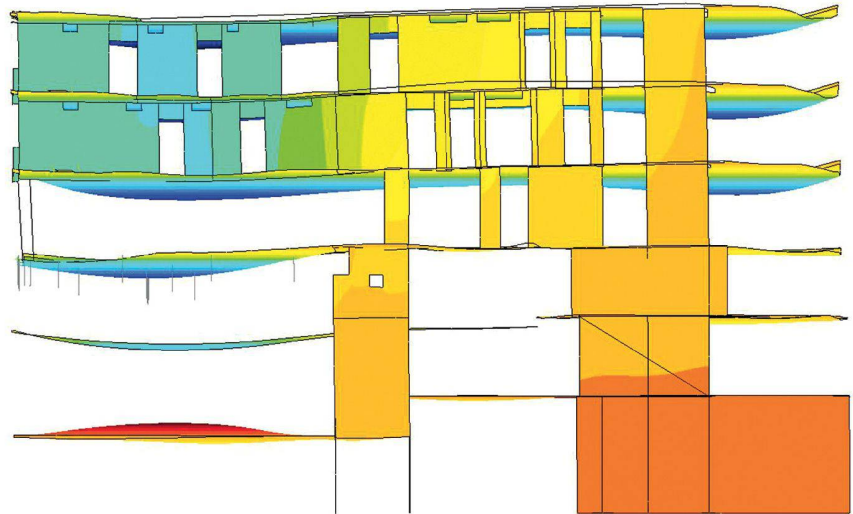
10 Ansicht einer Wandebene im Turmgebäude. Der Kräftefluss erfolgt über Umwege: Die Kräfte wandern in der steifen Wandscheibe im Obergeschoss – die wie ein Abfangträger wirkt – bis hin zu den Nocken, durch das Nadelöhr hindurch in die Aussenhaut und erst dann nach unten in den Baugrund

Die indirekte Lastabtragung von den Wänden über die Decken via Nocken auf die Fassade und schliesslich in den Baugrund führt zu einem unübersichtlichen Kräftefluss. So täuschen massive Stützen im Geschoss 0 (ab OK Hofplatte) beispielsweise eine tragende Funktion nur vor. Sie tragen praktisch keine Last, weil die Decken zusammen mit den Wandscheiben in den Obergeschossen steifer sind als die Decke, auf der die massiven Ortsbetonstützen stehen (Abb. 10). Entsprechend sind die Stützenfüsse mit Dornen nicht kraftschlüssig und vertikal verschieblich angeschlossen.

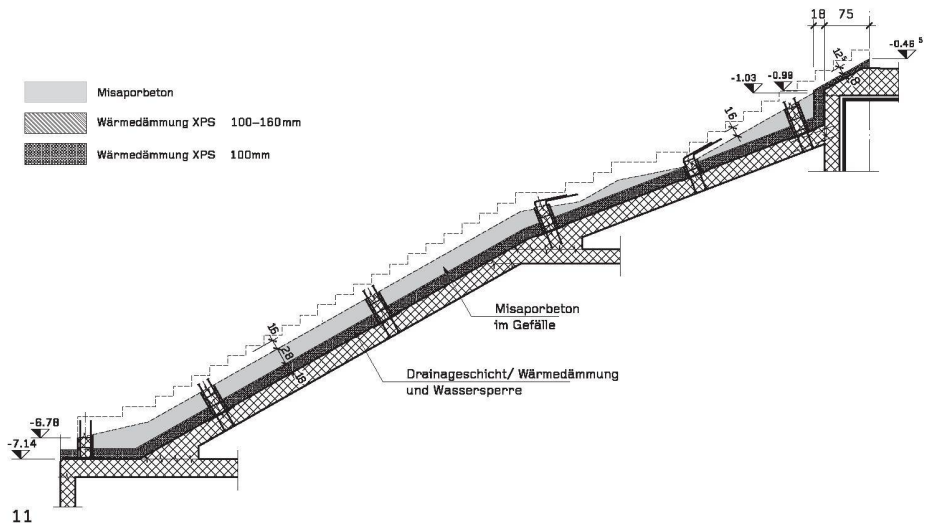
11 Die Tempeltreppe besteht aus einer zweischaligen Deckenkonstruktion mit Betonnocken. Sie dient gleichzeitig auch als Decke über der Galerie

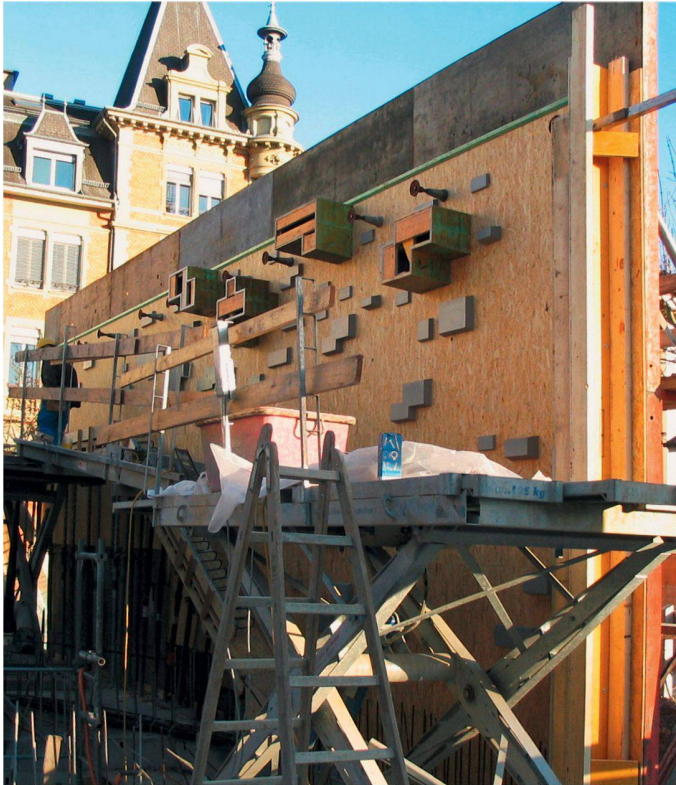
12 Eine Schalungsetappe der Pixelfassade: Der Polier hatte nur kleine Versetzungsfreiheiten für die 14 Pixel-, 6 Fenstervorlagen und die zahlreichen Nockenanschlusseinlagen

Die Bauingenieure waren mit dieser aussergewöhnlichen Problemstellung mit Unbekanntem konfrontiert – sie mussten den Fertigungsprozess der Sichtbetonfassade neu entwickeln. Um ein wirtschaftliches Resultat zu erhalten, wählten sie bestehende Bausteine. Zu berücksichtigen galt es auch die hohen architektonischen Anforderungen bezüglich Oberflächenbeschaffenheit, Farbkonstanz, gleich bleibender Verarbeitung, Präzision der geneigten Flächen und schiefen Gehrungslinien sowie Anordnung, Tiefe und Unregelmässigkeit der 4 bis 12 cm dicken Einlagen (Pixels) (Abb. 12 und 13).

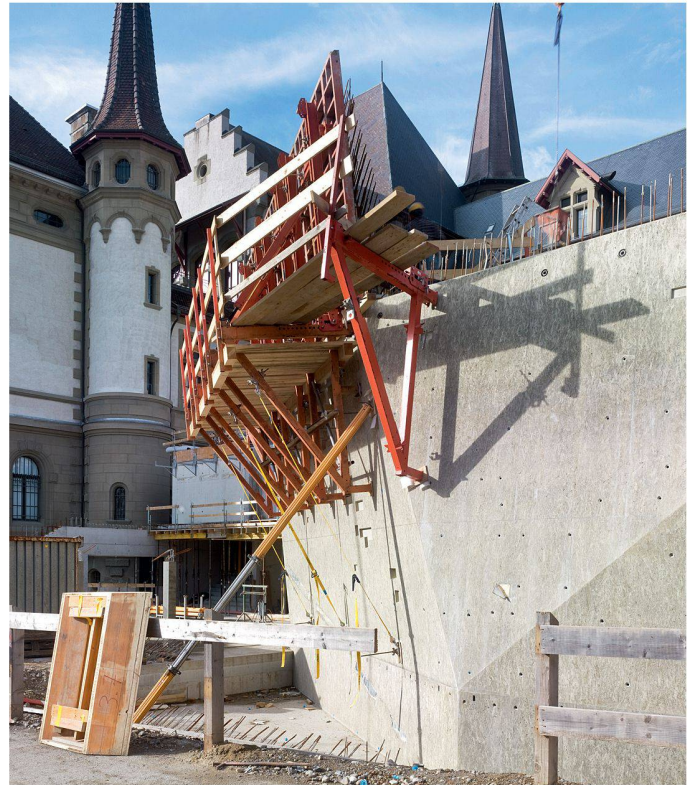
13 Die Schalung der Pixelfassade musste vom Geometer jeweils mit dem Laser abgenommen werden, bevor betoniert werden konnte. Damit wurde sichergestellt, dass die Gehrungslinie über die gesamte Länge präzise und gerade verläuft
