Zeitschrift: Tec21
Herausgeber: Schweizerischer Ingenieur- und Architektenverein
Band: 135 (2009)
Heft: 40: Kubus Titan

Artikel: Kräftefluss durch Nadelöhre
Autor: Rooden, Clementine van
DOI: <https://doi.org/10.5169/seals-108316>

KRÄFTEFLUSS DURCH NADELÖHRE

Das Historische Museum Bern erweiterte ihre Liegenschaft im südöstlichen Teil an der Helvetiastrasse mit einem Bau, der kompakt und schlicht erscheint. Dessen Tragkonstruktion ist jedoch komplex und anspruchsvoll: Das markante Turmgebäude, die Aussenstufen mit der Pferdetreppe und der Anschluss an die bestehende Gebäudesubstanz stellen bemerkenswerte ingenieurtechnische Herausforderungen dar.

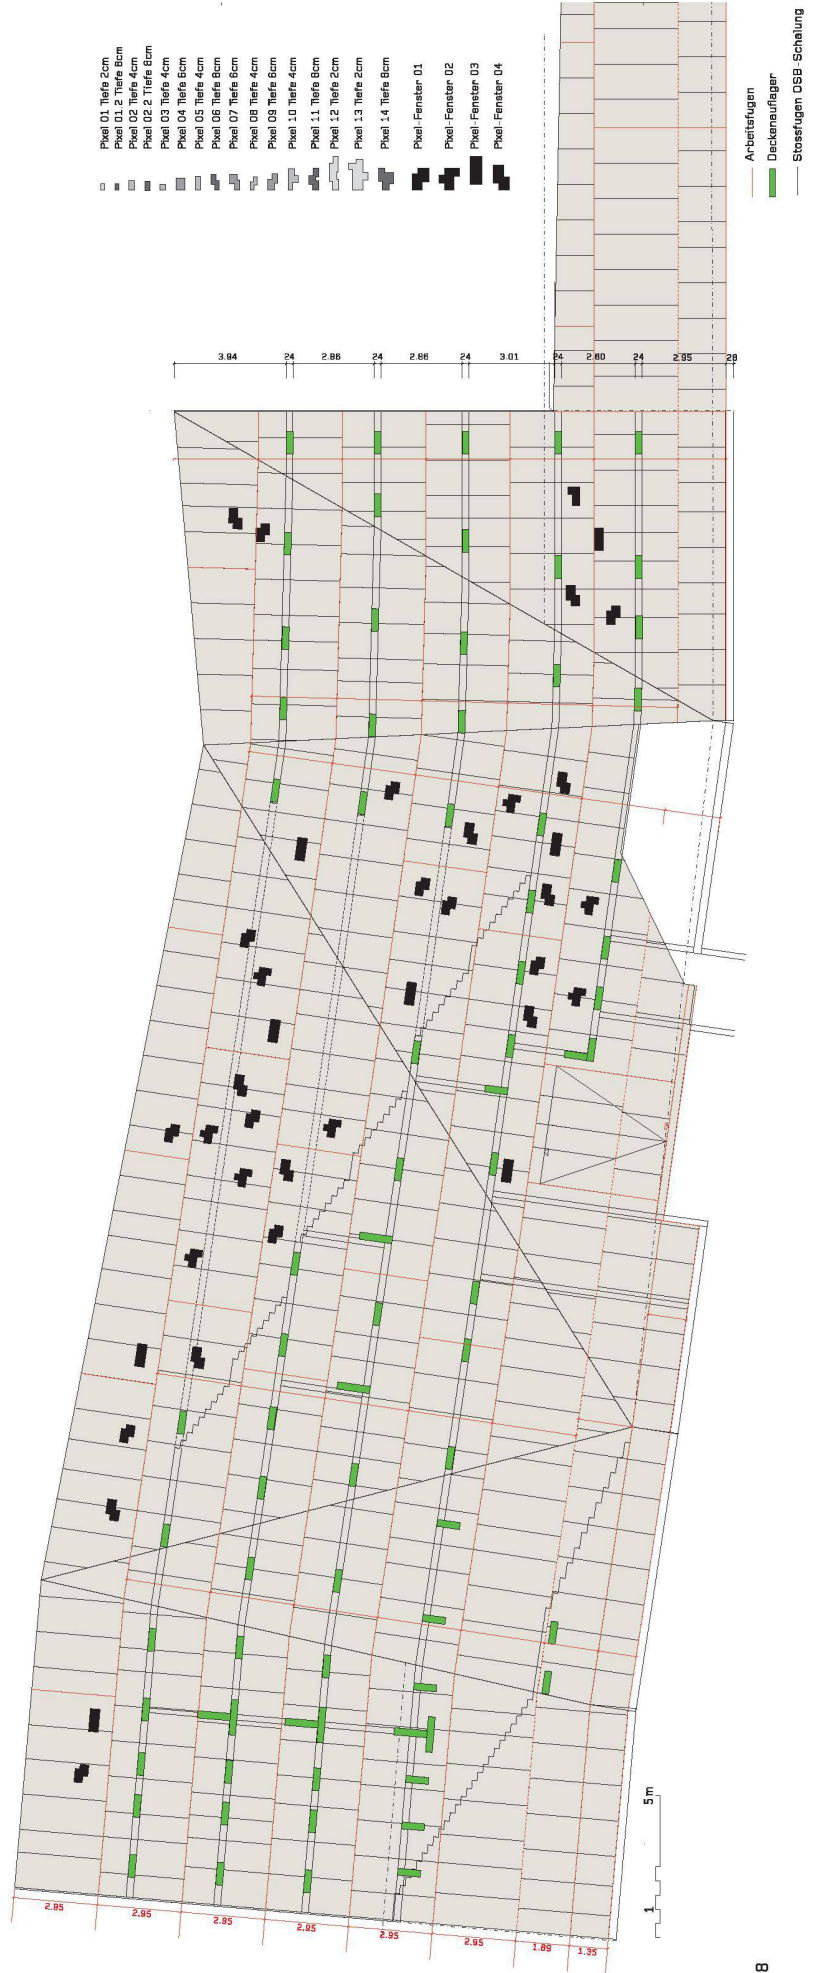
Längsschnitt durch Nocken 1:10

08 Abwicklung Pixelfassade in Sichtbeton
(Plan: :mlzd Architekten)

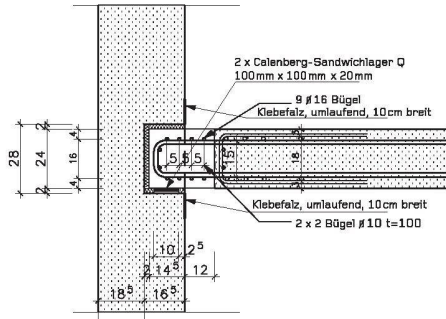
09 Nockendetail (Nadelöhr): Anschluss Decke an tragende Fassade

Die Lastabtragung erfolgt auf der Nordseite über geschosshohe Ortsbetonstützen (Breite × Tiefe: 20 × 30 cm). Bei den drei anderen Seiten wandern die Lasten über die tragende, 35 cm starke Fassadenhaut aus Beton in den Baugrund. Die einschalige Konstruktion ist innen gedämmt, was den Anschluss der Betondecken erheblich erschwert. Die Bauingenieure haben ihn mit betonierten Nocken gelöst, die bis zu 150t Last übertragen (Abb. 9). Damit diese Nadelöhre trotzdem möglichst klein blieben und bauphysikalische Ansprüche eingehalten werden konnten, mussten die Auflagernischen dicht ausarmiert und mit speziellen Lagern ausgestattet werden.
