Zeitschrift: Tec21
Herausgeber: Schweizerischer Ingenieur- und Architektenverein
Band: 136 (2010)
Heft: 12: Bergbau

Artikel: Würfelquarz
Autor: Cieslik, Tina
DOI: <https://doi.org/10.5169/seals-109590>

WÜRFELQUARZ

Im März 2007 wurde die 1995 erbaute Anenhütte am Ende des Lötschentals von einer Lawine nahezu vollständig zerstört. Anstelle eines Wiederaufbaus visierte der Eigentümer einen Neubau an. Unter strengen Auflagen: Zum einen musste die Lawinensicherheit des Neubaus garantiert, zum anderen durfte das sensible Umfeld nicht tangiert werden – der Standort der Hütte liegt im Unesco-Weltnaturerbe und ist Teil des Bundesinventars der Landschaften und Naturdenkmäler von nationaler Bedeutung.

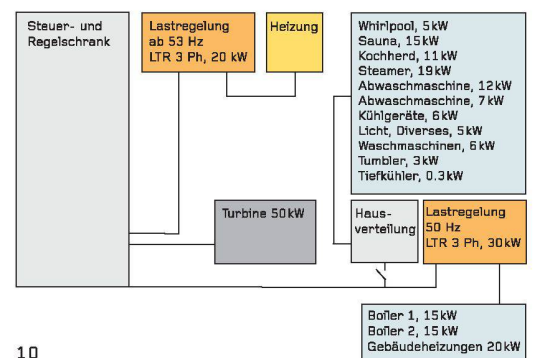
08 Grundriss 1. OG
 09 Grundriss 2. OG
 10 Schema der Energieversorgung. Es wird eine Lastregelung von 30 kW betrieben. An dieser Lastregelung sind zwei Boiler à zwei Stufen mit einer Leistung von 15 kW und die Gebäudeheizungen angeschlossen. Die Regelung dient dazu, eine Grundlast aufzubauen. Wenn z. B. eine

Anforderung für den Steamerbetrieb anliegt, wird ein Boiler (15 kW) zugeschaltet. Ist die Grundlast aufgebaut, wird der Steamer für den Betrieb freigegeben. Sobald der Steamer (19 kW) in Betrieb geht, nimmt er die 15 kW Grundlast vom Boiler weg. Somit muss die Turbine nur noch um 4 kW nachregulieren (Grafik: Imboden Elektromechanik)

Eine 50-kW-Pelton turbine gewährleistet die Stromversorgung der Anenhütte. Das Turbinenrad wird über zwei Düsenstöcke mit Wasser beschickt, der Betriebsdruck liegt bei ca. 15 bar. Bei Vollast verdrängt die Turbine eine Wassermenge von 50 l/s. Zum Vergleich: Das entspricht einer gefüllten Badewanne alle drei Sekunden. Die Düsenstöcke werden mit Hilfe von Linearantriebsmotoren geöffnet bzw. geschlossen. Wie stark die Düsenstöcke geöffnet sind, hängt vom Energieverbrauch der Hütte ab. Die Düsenstöcke werden anhand der Netzfrequenz geregelt, die Ausgangsfrequenz beträgt 50 Hz. Die Regelung muss mit Hilfe der Lastregelung schnell erfolgen, um bei einem abrupten Leistungsabfall die Drehzahl konstant zu halten. Falls die Drehzahl der Turbine kritisch wird, sorgt eine mechanische Abschaltung dafür, dass der Strahl beider Düsenstöcke vom Turbinenrad abgeleitet wird; die Turbine läuft bis zum Stillstand aus. Um die Nachregulierung zu ermöglichen, wird eine 20 kW Lastregelung am Turbinenstromnetz betrieben. Die Lastregelung ist so eingestellt, dass sie beim Überschreiten der Netzfrequenz die überschüssige Energie an die Gebäudeheizung abgibt, bis sich die Düsenregelung auf die benötigte Leistung eingestellt hat. Zur Überwachung wird eine separate Steuerung eingesetzt. Bei Fehlverhalten werden verantwortliche Personen per SMS alarmiert, sie können den Zustand der Anlage auch per SMS abfragen. Bei Bedarf kann eine Notabschaltsequenz eingeleitet werden, um Folgeschäden zu vermeiden.

Zur Stromversorgung wurde nördlich der Hütte ein Wasserkraftwerk gebaut, bestehend aus Wasserfassung und Sandfang. Eine 850m lange Druckleitung führt über eine Höhendifferenz von 165m zum Turbinenhaus, wo eine zweistrahlige Pelton turbine mit Generator den Strom erzeugt. Die dafür notwendigen Rohre wurden im Tal zusammengeschweisst und in über 80m langen Teilstücken von Helikoptern auf den Berg transportiert. Der durch Wasserkraft erzeugte Strom deckt den gesamten Energiebedarf der Hütte, wobei die Turbine immer nur so viel Strom erzeugt, wie gerade gebraucht wird (Abb.10 und Kasten). Werden allerdings mehrere Geräte mit hohem Verbrauch gleichzeitig eingeschaltet, kommt es zu einer Verzögerung von 2 Sekunden, bis sich die Turbine auf den neuen Bedarf eingestellt hat – ein Umstand, auf den nach der ersten vollständig betriebenen Saison 2009 reagiert wurde. Der Generator produziert jetzt mindestens konstant 50kW; ein Wert, mit dem auch Leistungsspitzen abgefedert werden können. Das zu viel produzierte warme Wasser wird in zwei Speicher eingespeist. Dort steht es für Geräte wie Kaffee- oder Geschirrspülmaschine bereit und hilft, die dort nötige Energie zur Erwärmung zu reduzieren. Durch diesen Kunstgriff wird nicht nur das gesamte System stabiler, die einzelnen Geräte sind auch weniger schadenanfällig. Die Versorgung mit Brauch- und Trinkwasser erfolgt über die zahlreichen Quellen im Umkreis der Hütte – die Quelle für das Trinkwasser weist sogar Mineralwasserqualität auf. Eine mehrstufige Kläranlage unterhalb der Hütte reinigt das Abwasser und lässt es in der zerklüfteten Felszone unterhalb der Hütte versickern. Um das Funktionieren der abgestimmten Systeme auch im Winter, wenn die Hütte geschlossen ist, zu gewährleisten, wurden Sensoren angebracht, die es ermöglichen, Innentemperatur, Luftfeuchtigkeit und die Werte der Kraftwerkseinrichtungen extern zu überwachen und bei Bedarf regulierend einzugreifen.

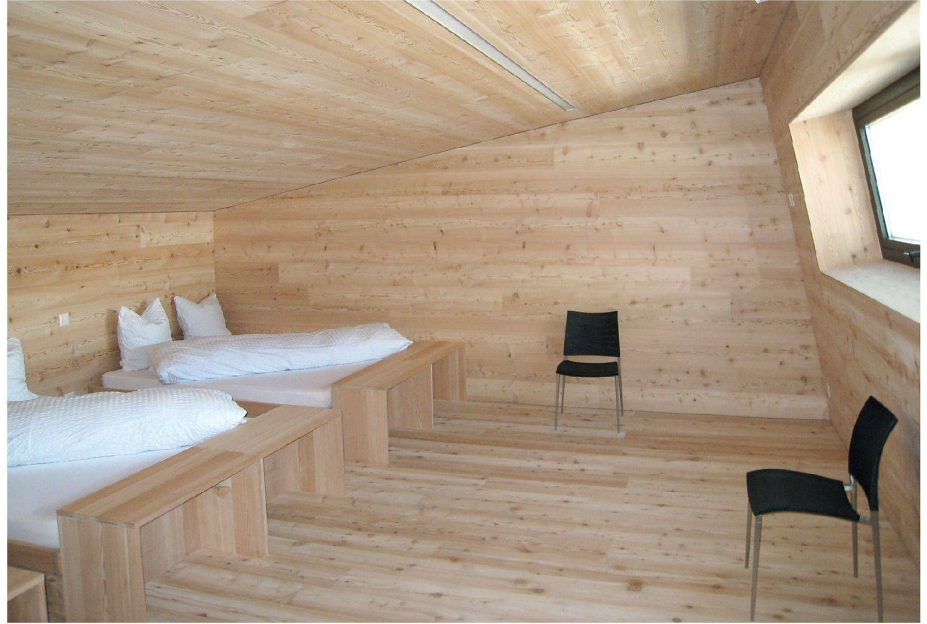
14 Gruppenzimmer mit drei Doppelbetten in 2. OG. Gut erkennbar ist die Neigung der Ostfassade, die den möglichen Aufprall einer Lawine mildern soll
