**Zeitschrift:** Tec21  
**Herausgeber:** Schweizerischer Ingenieur- und Architektenverein  
**Band:** 136 (2010)  
**Heft:** 12: Bergbau

**Artikel:** Würfelquarz  
**Autor:** Cieslik, Tina  
**DOI:** <https://doi.org/10.5169/seals-109590>

# WÜRFELQUARZ

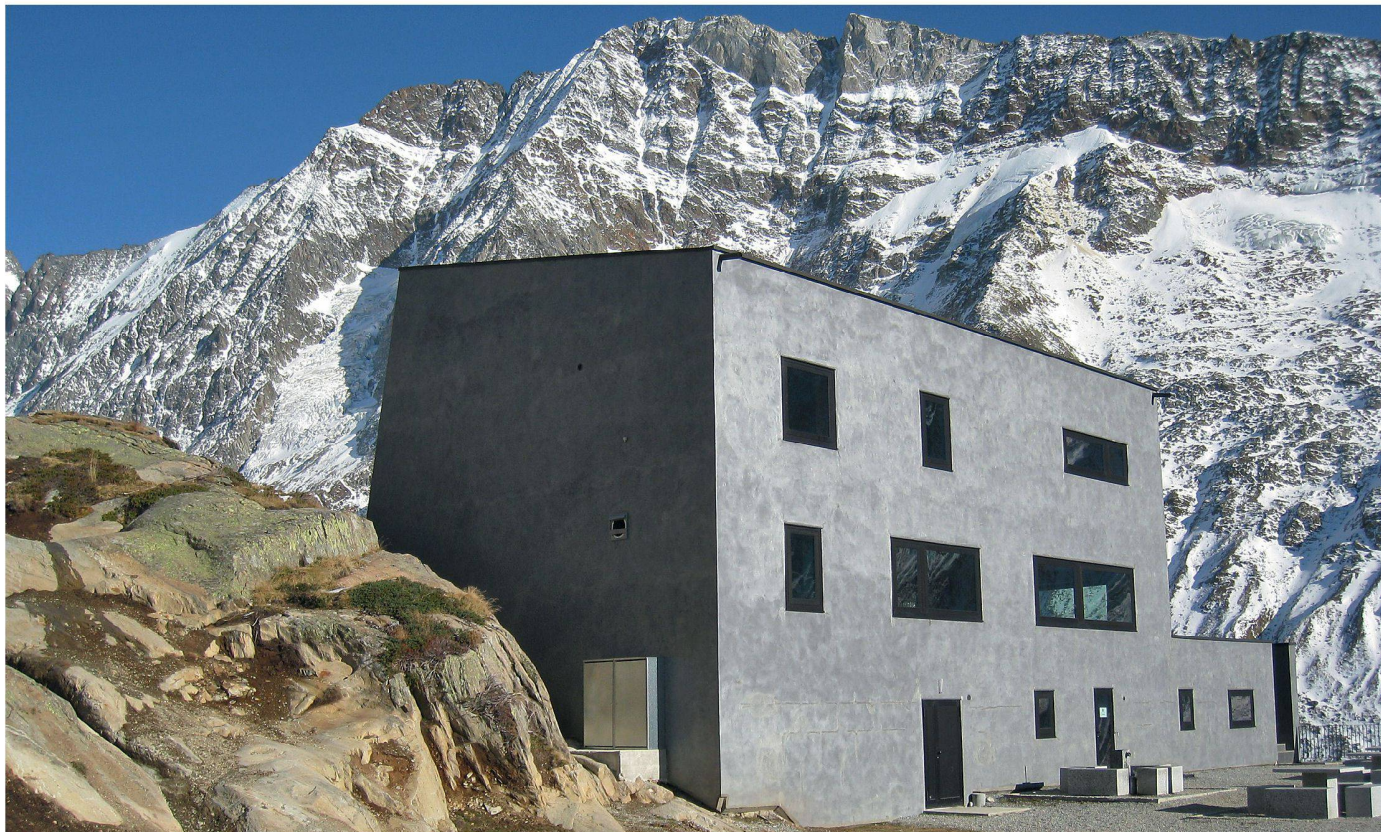
01

**01** Die neue Anenhütte wurde nordseitig an die Felsen gerückt, eine Massnahme zum Lawinenschutz. Die am stärksten gefährdete Nordseite besitzt keine Angriffspunkte (Foto: tc/Red.)

ausschlaggebend: Die äussere Form hatte sich primär den Erfordernissen einer optimalen Druckverteilung bei einer Lawine unterzuordnen. Das gewählte Projekt ist kubisch angelegt. Mit der fensterlosen Nordfassade ist die kleinste Wand senkrecht zur Lawinestossrichtung angeordnet und bietet wenig Angriffsfläche. Der Standort der neuen Hütte ist gegen Norden verschoben, dadurch würde ein Aufprall durch die Platzierung des Baus an einer Felsrippe gemildert (Abb. 12). Die Ostwand ist leicht geneigt, auch dies soll eine aufprallende Lawine ablenken. Der Eingang zur Hütte befindet sich an der lawinenabgewandten Westseite. Es gibt keinerlei Auskragungen oder Dachaufbauten, die Fenster stehen bündig mit der Aussenwand. Letztere waren so zu konstruieren, dass sie an der lawinengefährdeten Ostfassade den Druckkräften einer möglichen Lawine standhalten können, an Süd- und Westfassade den Sogkräften. Dafür wurden Druckkräfte von  $20\text{kN/m}^2$  angenommen. Neben der Verglasung war auch die Rahmenkonstruktion entsprechend auszuführen: Eine reguläre Fensterverglasung mit Glasleisten ist dafür nicht geeignet. Stattdessen wurde eine abgestimmte Rahmenkonstruktion mit 7 cm dickem Panzerglas (an der aufprallgefährdeten Ostfassade) gewählt. Aufgrund der Grösse und des Gewichts der Fenster mussten sie beim Bau von aussen eingesetzt werden. Neben den konstruktiven Auflagen wurde ein Wiederaufbau auch an ein Nutzungsverbot im Hochwinter geknüpft, es gibt auch keinen Winterraum.

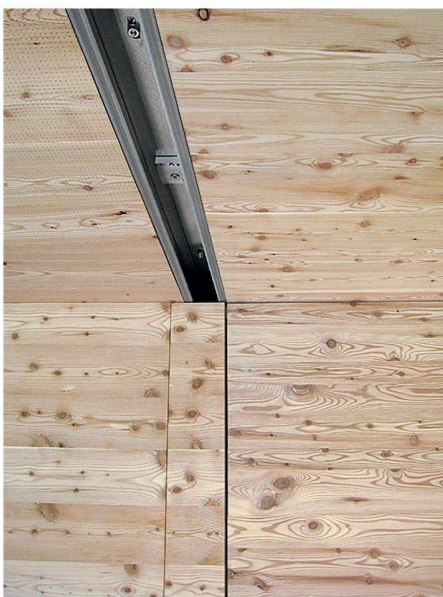
17 Die Brandschutztüren sind in die Wand des Treppenhauskerns eingelassen und mit einer Holzleiste verkleidet

Die noch erhaltenen Kellermauern wurden in den Neubau integriert und zu einem Sockelgeschoss erweitert, das Technik- und Lagerräume, Hüttenwartin- und Helferinnenzimmer, Sanitäräume und einen Wellnessbereich umfasst. Auch die Haupteinschliessung erfolgt durch den Sockel in der Westfassade. Von hier gelangt man über eine zentrale Treppe ins 1. Obergeschoss mit Küche, Essraum und Zugang zur Aussenterrasse auf der Südseite. Um die Brandsicherheit zu gewährleisten, wurde das Treppenhaus als separater Brandabschnitt ausgeführt. Hier musste die Feuerresistenz der Stahltrappe und der Wandpaneele über Materialtests nachgewiesen werden, ebenso wie die Funktionstüchtigkeit der integrierten Brandschutztüren (Abb. 17).
