**Zeitschrift:** Tec21  
**Herausgeber:** Schweizerischer Ingenieur- und Architektenverein  
**Band:** 138 (2012)  
**Heft:** 11: Hall und Aura

# EDELROHBAU IN ARBON

Seit Mitte August 2011 ist die neue Sântishalle der Primarschulgemeinde Arbon am Bodensee im Kanton Thurgau eröffnet. Schulkinder beleben seither den schlichten Sichtbetonbau. Die Tragkonstruktion des Gebäudes zeigt sich in jedem Raum, dennoch fällt sie kaum auf.

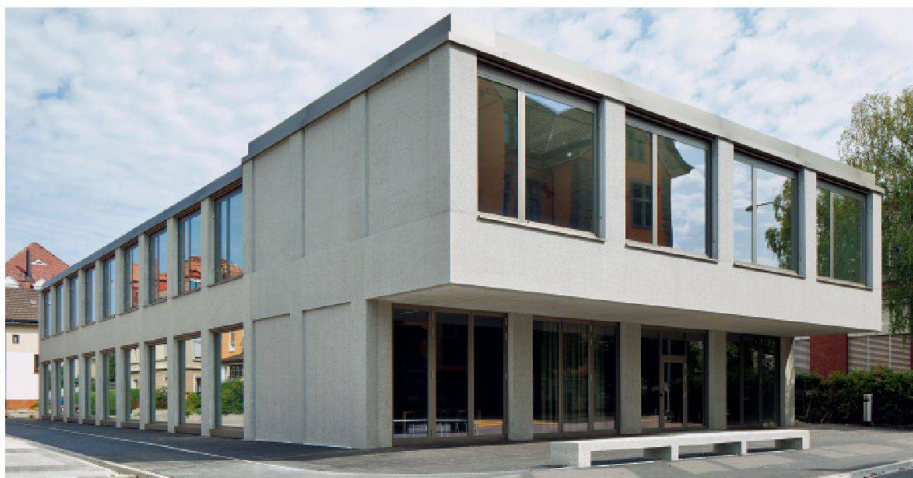
01 Die neue Sântishalle in Arbon mit dem auskragenden Obergeschoss im Kopfbau und der halb eingegrabenen Turnhalle (untere Fensterreihe) sowie den Schulzimmern (obere Fensterreihe) im Gebäudetrakt dahinter (Fotos: Roman Keller)

Auch im Kopfbau funktioniert das Tragwerk dreidimensional. Decken und Wandscheiben leiten die Kräfte indirekt in den Untergrund. Die Besonderheit des Kopfbaus liegt in der 3.20m weit gespannten Auskragung des

Obergeschosses, wodurch ein überdachter Eingangsbereich entsteht (Abb. 1). Die Decke über dem Mehrzweckraum im Obergeschoss – das extensiv begrünte Retentionsdach – trägt die anfallenden Lasten in die beiden Aussenwände der Längsfassade und in die Fassadenstützen ab. Der statisch wirksame Brüstungsriegel unter den Fenstern fängt die Stützenlasten ab und leitet sie ebenfalls in die seitlichen Wandscheiben. Ein Teil der Lasten in dieser Auskragung wird über die Biegebeanspruchung der 35cm starken Erdgeschossdecke aufgenommen.

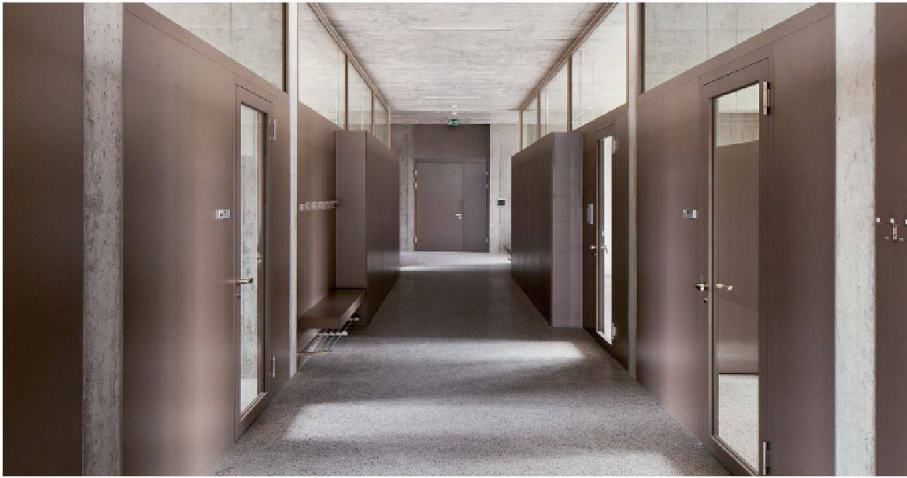
06

**06** Korridor zu den Schulzimmern

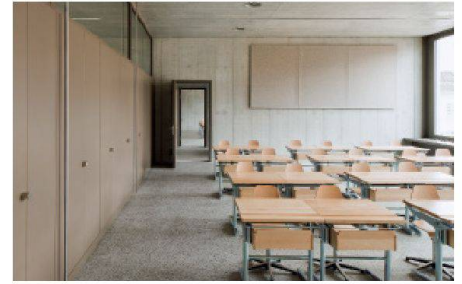
07

**07** Trennwände zwischen den Schulzimmern und Zugstangen entlang der Korridorwand (unmittelbar vor den Schränken links im Bild) tragen die Turnhallendecke (Fotos: Roman Keller)

verläuft und ebenfalls auf den Querschotten aufliegt. Die Zugstangen dürfen im Brandfall ausfallen. Dadurch konnte auf Brandschutzmassnahmen verzichtet werden, womit sie als glatte, nicht trostende Rundstähle ein weiteres sichtbares Element des Edelrohbaus sind.
