**Zeitschrift:** Tec21  
**Band:** 138 (2012)  
**Heft:** 22: Zwei Villen der Moderne

**Artikel:** Poliertes Bijou  
**Autor:** Cieslik, Tina  
**DOI:** <https://doi.org/10.5169/seals-283919>

# POLIERTES BIJOU

Architektur der Moderne ist nicht das Erste, was einem einfällt, denkt man an die ländliche Region zwischen Thun und Bern. Und doch findet sich hier, gut versteckt hinter jahrzehntealten Eichen, an der Hangkante zur Autobahn A6 ein architektonisches Kleinod aus den 1930er-Jahren: die Villa Caldwell, ein Einfamilienhaus für eine schweizerisch-britische Familie. Der von der Eidgenössischen Kommission für Denkmalpflege in seiner Bedeutung zwischen regional und national eingestufte Bau befand sich 2004, als es zu einem Besitzerwechsel kam, noch weitgehend im Originalzustand. Von 2010 bis September 2011 wurde er vom Zürcher Architekturbüro Hauswirth in-stand gesetzt – ein nachahmenswertes Beispiel für den Umgang mit Bauten der Moderne.

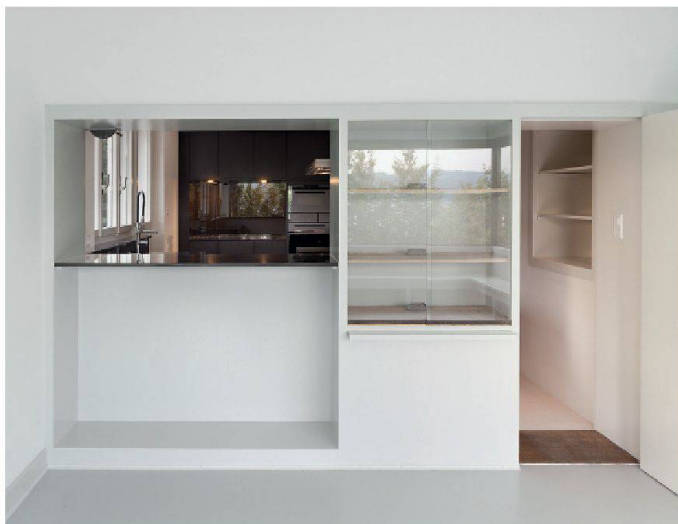
17 Esszimmer und Küche waren ursprünglich nur über eine schmale in eine Schrankwand integrierte Tür verbunden. Die ehemaligen Einbauschränke wurden teilweise entfernt, die Nische zur Anrichte umfunktioniert

Im Inneren erfolgte zunächst eine Bestandsaufnahme der Originalfarbigkeit, die bei den Erneuerungsarbeiten als Referenz diente, aber wesentlich dezenter ausgeführt wurde. Grössere bauliche Eingriffe betrafen vor allem Küche und Nasszellen. Die Küche war ursprünglich durch eine Wand mit Einbauschränken vom Esszimmer getrennt, lediglich ein in die Schrankwand integrierter schmaler Durchgang schuf eine Verbindung. Einer der Schränke wurde entfernt, die Nische dient nun als Durchreiche oder Bar, der Raum und vor allem die Eckverglasung an der Südseite sind nun in ihrer ganzen Tiefe erfahrbar (Abb. 16–18).

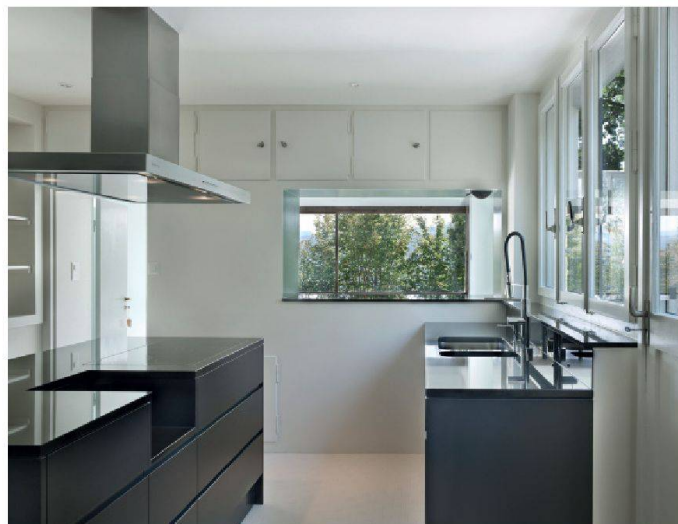
18 Die Küche wurde mit neuen Einbauten und einer Kochinsel ausgestattet. Die im Römischen Verband gelegten Originalfliesen (10x10 cm grosse Fliesen in gebrochenem Weiss, Einleger 2.5x2.5 cm in Blau) wurden durch weisse Fliesen ersetzt, die im gleichen Muster verlegt sind
