**Zeitschrift:** Tec21  
**Herausgeber:** Schweizerischer Ingenieur- und Architektenverein  
**Band:** 138 (2012)  
**Heft:** 37: Seeufer planen

### SCHUTZMASSNAHMEN

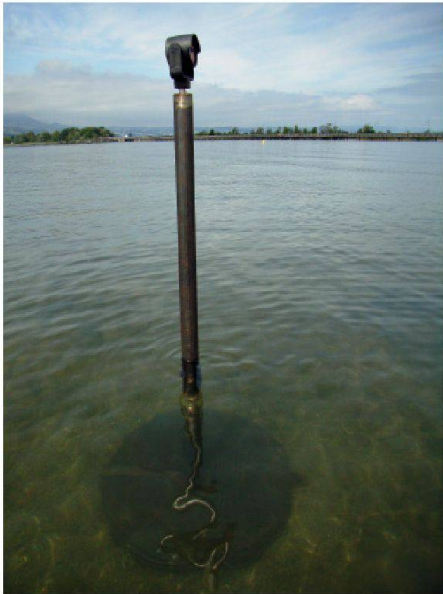
**05 Lastplattengerät:** Die Grundplatte ist starr mit einer Metallstange verbunden. Am oberen Ende ist ein Prisma aufgesetzt (Foto: Christoph Häfiger, HSR Hochschule Rapperswil)
