**Artikel:** Bergen und Verbergen  
**Autor:** Strub, Roger  
**DOI:** <https://doi.org/10.5169/seals-309450>

# BERGEN UND VERBERGEN

Mit der Wiederherstellung des ursprünglichen Zustands der 1929 von Otto Zollinger erbauten Villa in Goldbach-Küsnacht ZH begannen ruggero tropeano architekten 70 Jahre nach dem Ableben ihres Besitzers Harry Streiff. Sie rehabilitierten das intensive Farbleid. Dessen nach dem ersten Besitzerwechsel 1939 einsetzende fast komplette Neutralisierung hatte den architektonischen Ausdruck der Villa markant geschwächt. Um denkmalpflegerische Anliegen und Bauherrenwünsche zu versöhnen, wurde nach dem Prinzip des Verdeckens von Entdecktem vorgegangen.

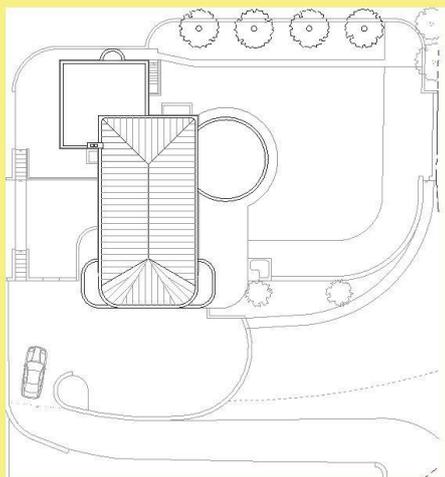
01

**01 Grundriss Dachgeschoss.** Die Rundungen der Villa setzen sich in der Gestaltung des Aussenraums fort bis hin zur geschwungenen Auffahrtsrampe.

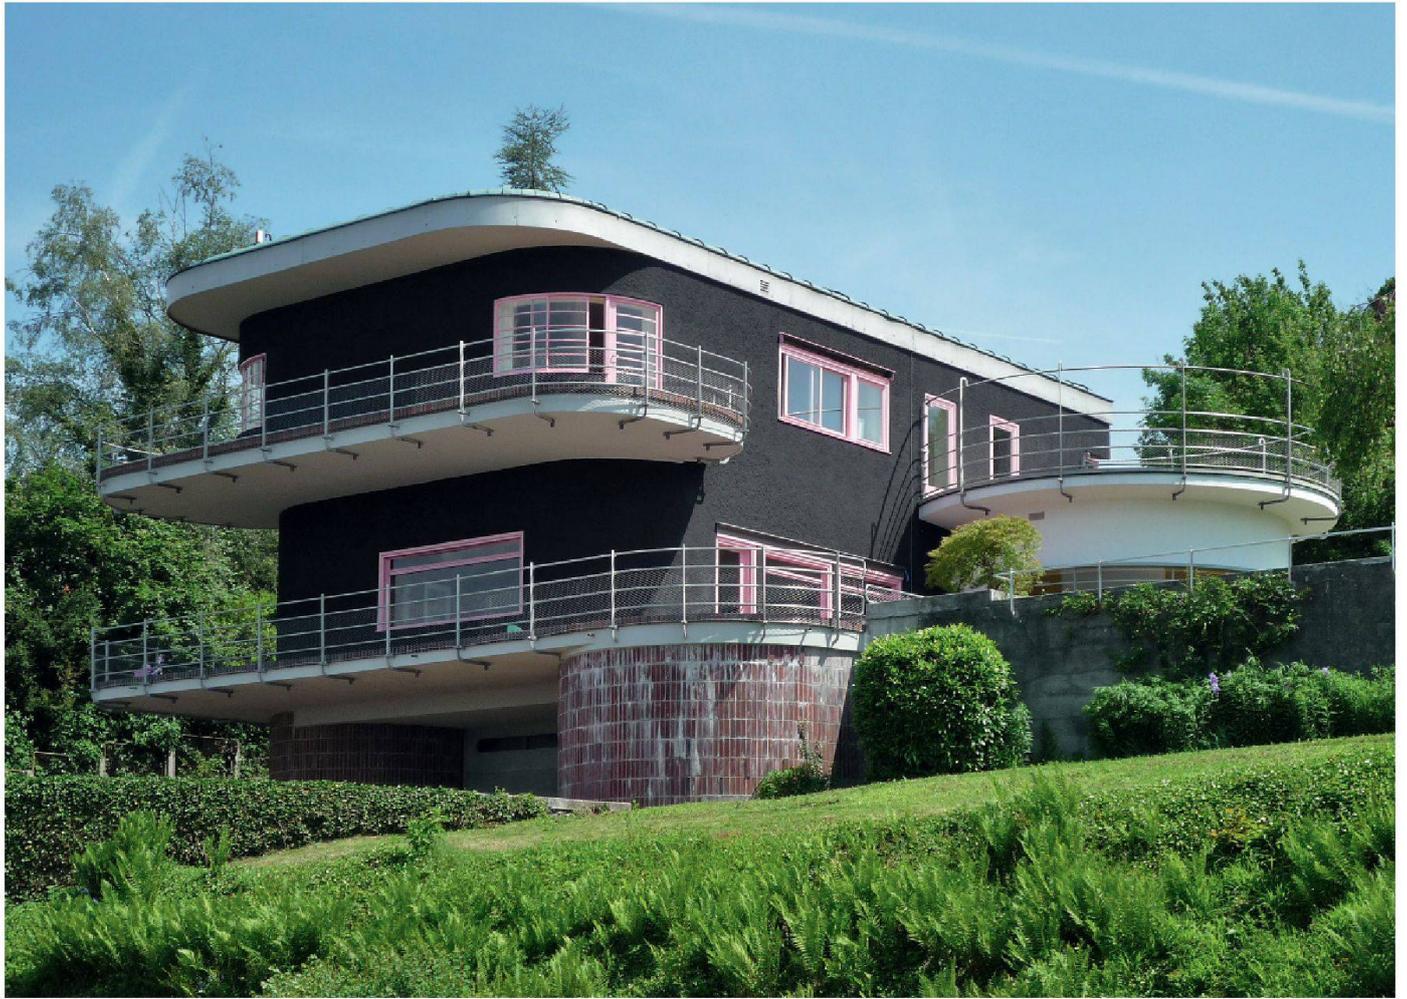
02

**02 Die Villa Streiff in der wieder originalen Farbfassung.**

Die gesprossenen Holzfenster, die in den 1980er-Jahren durch sprossenlose Aluminiumfenster ersetzt worden waren, wurden anhand von älteren Fotografien rekonstruiert. Das Garagentor und der Dachkranz in Aluminium waren hingegen noch genauso vorhanden wie die originalen, teils mit aufwendigen Öffnungsmechanismen versehenen Spezialfenster in Metall. Auf Letzteren konnte unter jüngeren Graufassungen noch der bauzeitliche rosafarbene Anstrich nachgewiesen und wieder aufgebracht werden, sodass in dem von Zollinger komponierten «Akkord Silber-Schwarz-Weiss-Rosa»<sup>2</sup> nur noch das Schwarz der Putzflächen am gerundeten Hauptbaukörper fehlte.

Die 2009 durchgeführte restauratorische Untersuchung der Fassade zeigte, dass dieser durchgefärbte Originalputz nicht entfernt, sondern in einer Stärke von etwa 3 cm überputzt und im Lauf der Jahre mehrfach weiss gestrichen worden war. In Abwägung verschiedener möglicher Herangehensweisen entschieden sich der restaurierende Architekt und die Kanto-

nale Denkmalpflege im Fall der ehemals schwarzen Fassadenteile für die Freilegung des bauzeitlichen Verputzes mittels sorgfältigem Strahlverfahren. Für die Reparatur einiger Fehlstellen wurde auf der Basis von Materialanalysen ein mit Eisenoxid tiefschwarz pigmentierter Reparaturputz nachgestellt. Den Anspruch, diese Flickstellen so auszuführen, dass sie ohne weitere Massnahmen auf Sicht hätten belassen werden können, erfüllte der ausführende Handwerker mit grossem Können. Zur Festigung des freigelegten Originalputzes und im Sinne einer Opferschicht wurde als Schlussbehandlung auf der gesamten Putzfläche eine ebenfalls schwarz pigmentierte Schlemme aufgebracht. Diese Behandlung sorgt für einen ästhetisch gut akzeptierbaren Alterungsprozess und ist bei Bedarf problemlos wiederholbar.

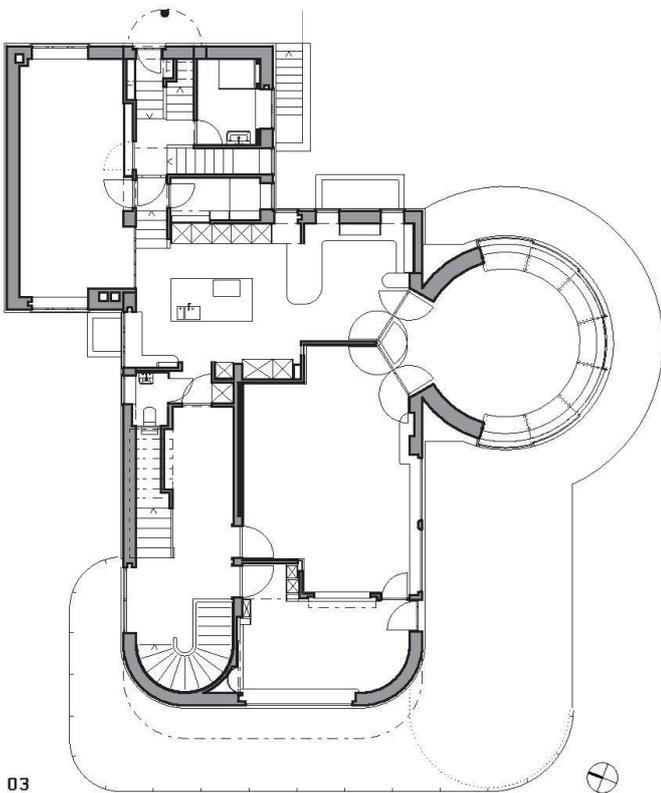
03

**03 Grundriss EG.**

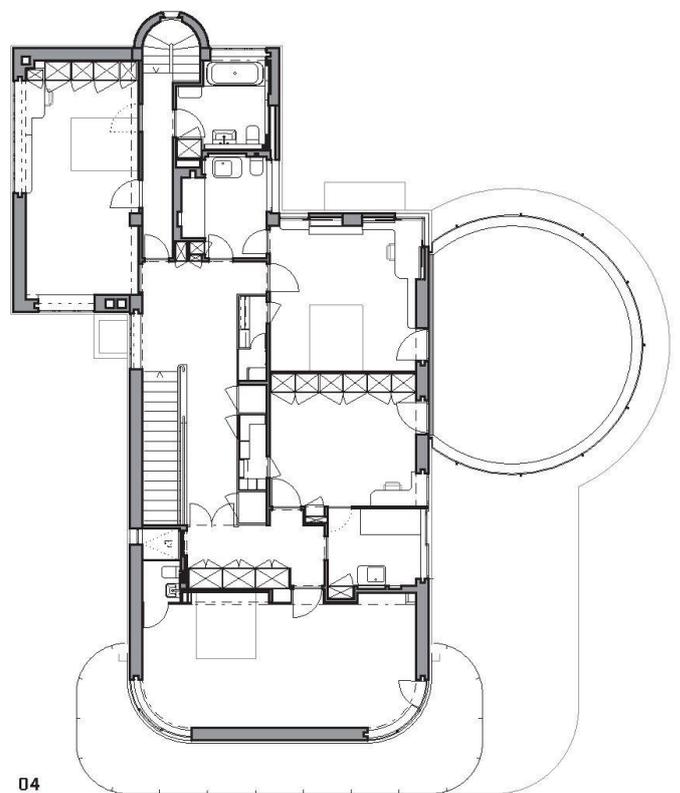
04

**04 Grundriss OG.**

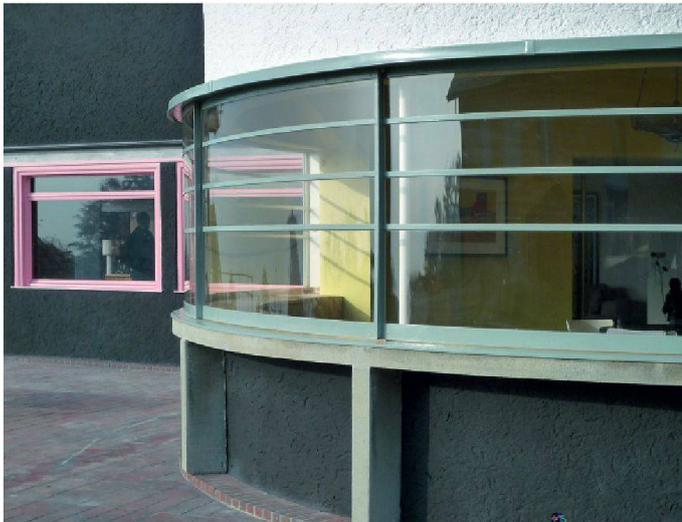
Wände und Decke der Esszimmerrotunde (Abb. 05) waren ursprünglich «zitronengelb in Ripolin ge-schliffen»<sup>1</sup>. Die Verglasung des stützenlosen Band-fensters lässt sich bis heute weit öffnen. Der Gar-

Die Esszimmerrotunde (Abb. 05 und 06) hat Metall-fenster, die mit gewölbtem Glas ausgerüstet sind. Jeweils drei Segmente lassen sich in Messing-schienen hinter ein viertes Element auf jeder Seite schieben, sodass das Fensterband praktisch voll-ständig geöffnet werden kann. Weil der Beton der ursprünglich frei vorkragenden Decke über die Jahrzehnte gekrochen war, ließen sich die Fenster kaum mehr bewegen. Um sie vor Druckbelastungen zu schützen, wurden im Zug der Gesamtrestaurierung zwei schlanke Stützen eingebaut.

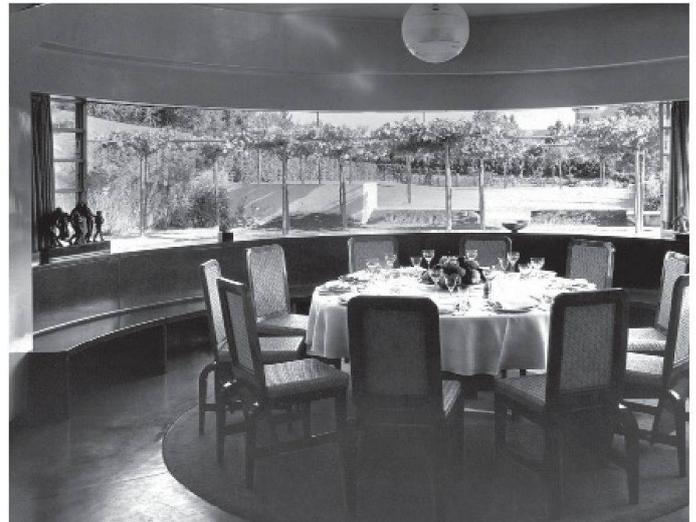
06

Auf historischen Fotos ist in der Esszimmerrotunde ein runder Tisch zu sehen (Abb. 06). Dieser Esstisch hat die Villa Streiff nach dem ersten Besitzerwechsel verlassen, sein Verbleib ist bekannt. Es handelt sich um einen «Liegnitzer Ringtisch» – einen runden Tisch mit speziellem Ausziehmechanismus, den Josef Seiler aus Liegnitz 1920 zum Patent anmeldete und der heute als Sammlerstück gilt. Der Tisch wird dabei mit Platten fächerartig so erweitert, dass sie in Form eines Rings an einer festen runden Tischplatte liegen. Nach dem Ausziehen hat der runde Tisch also wieder die Form eines Kreises. Die Platten befinden sich im geschlossenen Zustand des Ringtischs hinter dem Rand unter der Tischplatte. Um den Ringtisch ausziehen, wird der Rand heruntergedreht. Die Erweiterung wird dann fächerartig herausgezogen und hochgedreht.

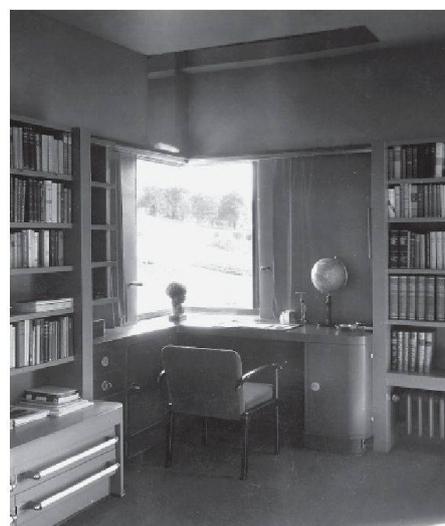
08

Im Herrenzimmer gibt es an der Südostecke eine pfostenlose Eckbefensterung, die im Innern von fest eingebauten Bücherregalen gerahmt ist (Abb. 08). Darin integriert sind zwei Verdunklungsschiebläden, die mit Bemalungen von Freda Zollinger-Streiff, Ehefrau des Architekten und Tochter des Bauherrn, dekoriert waren. Sie zeigten die Neffen und Nichten der Künstlerin (Abb. 09). Die Bemalungen sind unter einer einfarbigen Überfassung noch vorhanden. Sie wurden bei der Restaurierung nicht freigelegt.

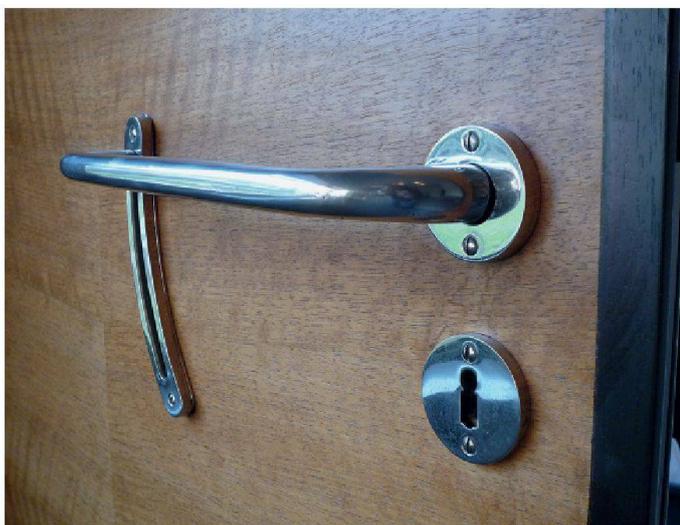
13

Die im ganzen Haus vorhandenen überlangen Türklinken sind am hinteren Ende zurückgebogen und in einer Schiene geführt (Abb. 13). Vermutlich

stammen diese Klinken aus dem Schiffsbau – die metallbeplankten Innentüren der Villa Streiff sind als Ganzes als Referenz an die Schiffsarchitektur zu verstehen.

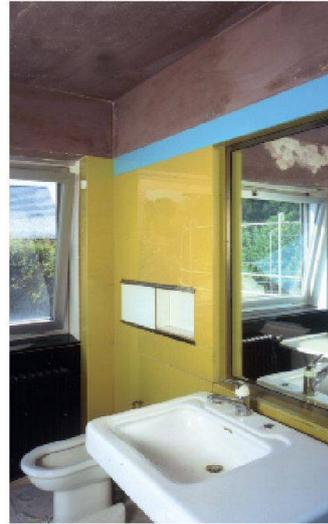
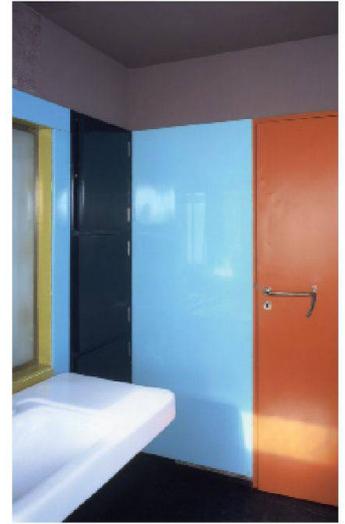
Im Badezimmer der Hausherrin und im Office-Bereich der Küche verwendete Otto Zollinger durchgefärbtes Glas (Marbrit) als Wandbelag und für Tablette (Abb. 11 und 12). Das Material war in dieser Zeit unter anderem für modisch-hochwertige Innenausbauten von Bars und Restaurant beliebt – eine Gestaltungsaufgabe, die Otto Zollinger gut kannte und mit der er sich ein grosses Renommee verschafft hatte.

Einen authentischen Eindruck der ursprünglichen Raumstimmungen in der Villa kann man noch heute im Badezimmer der Dame gewinnen: Kontrastierend zum Schwarz des Kautschukbodens und der Schrankeinbauten sind dort gelbe und hellblaue Wandbeläge aus Marbrit (durchgefärbtem Glas) mit einer auberginefarbenen Decke sowie Türblättern in Orangerot und gebrochenem Weiss zu einem fulminant-faszinierenden Farbenspiel kombiniert.

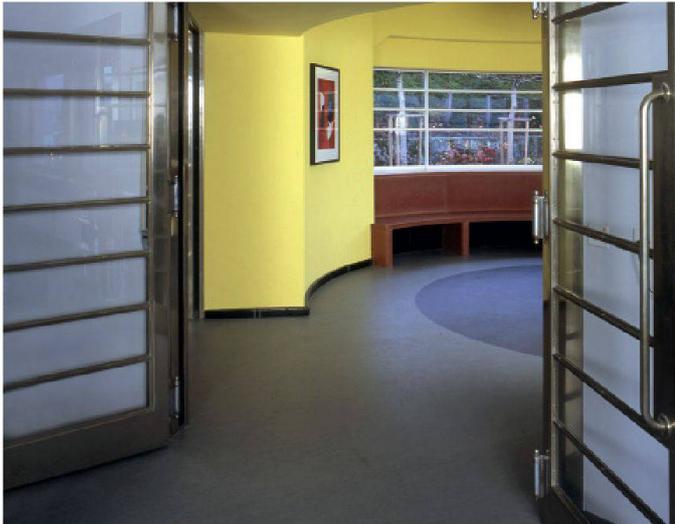
15 Die zitronengelbe Fassung der Esszimmerrotunde wurde nachgestellt, bedauerlicherweise aber nicht als Glanzanstrich.

In den wichtigsten Haupträumen wurde die bauzeitliche Farbigkeit wiederhergestellt. Im Haupttreppenhaus wechselt sie von Papyrusweiss im Entrée zu einem intensiven Blau auf dem ersten Treppenlauf. Die zitronengelbe Fassung der Esszimmerrotunde wurde ebenfalls nachgestellt, bedauerlicherweise allerdings nicht als Glanzanstrich, mit dem Zollinger in den Räumen mit Panoramafenstern wohl die Einspiegelung des Gartens und damit die Ver-

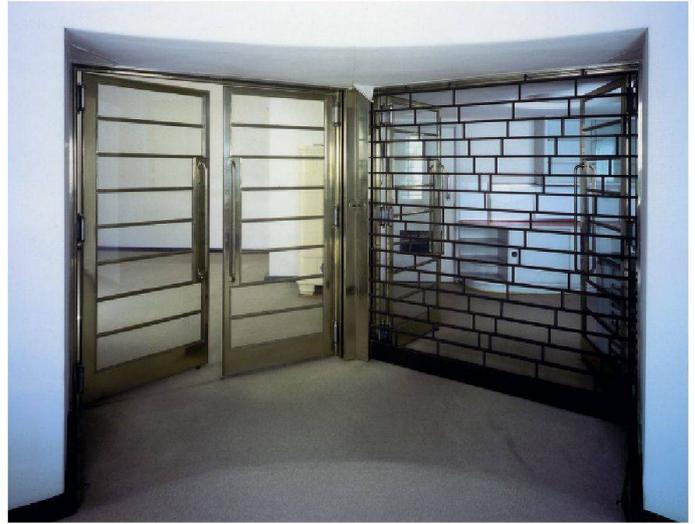
16 Der Lamellenrost zwischen Küche und Esszimmerrotunde.
