**Artikel:** Gleisüberführung analysiert und hindernisfrei ergänzt : Überprüfung und Anpassung einer SBB-Passerelle in Olten  
**Autor:** Müller, Patrick  
**DOI:** <https://doi.org/10.5169/seals-178518>

# GLEISÜBERFÜHRUNG ANALYSIERT UND HINDERNISFREI ERGÄNZT

## Überprüfung und Anpassung einer SBB-Passerelle in Olten

**DISZIPLIN** Konstruktiver Ingenieurbau/Stahlbau

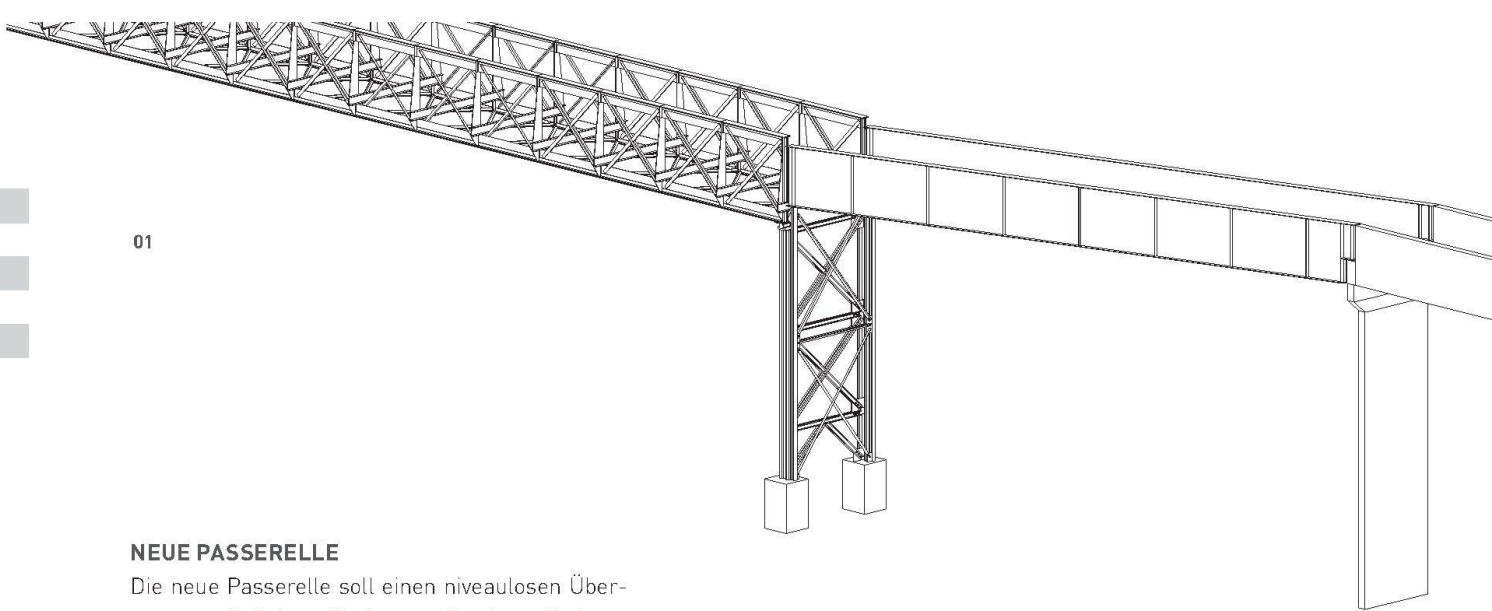
01

Die Stahlfachwerkpasserelle befindet sich nördlich vom Bahnhof Olten und wurde 1907 erstellt.

Mit einer Gesamtlänge von 93.27 m ermöglicht sie es den Fussgängern, das Gleisfeld sicher zu überqueren. Sie ist 2.5 m breit und 2 m hoch. Halbrahmen in der Brückenkonstruktion stabilisieren das Fachwerk.

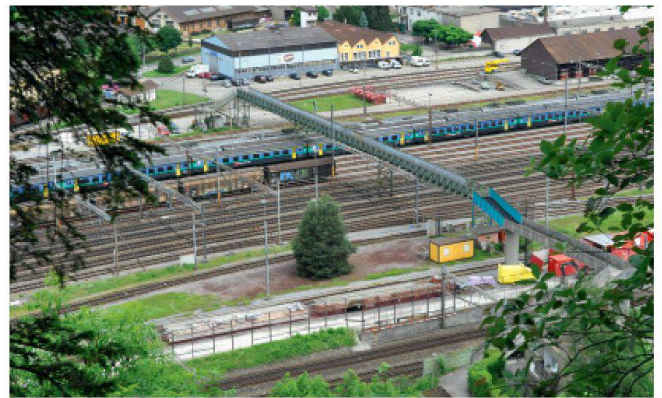
02

Die neue Passerelle soll einen niveaulosen Übergang ermöglichen. Die kostengünstigste Variante besteht darin, den Einfeldträger direkt zwischen die beiden bestehenden Brücken zu spannen – mit einer Länge von 14.6 m. Als Primärsystem werden 1.4 m hohe Blechträger gewählt. Die Fahrbahnplatte ist ein Stahlblech, das durch Rippen ausgesteift ist. Durch den biegesteifen Anschluss an den Blechträger entsteht ein Halbrahmen, der die Blechträger stabilisiert. Auf die Fahrbahnoberfläche wird eine rutschfeste Beschichtung aufgebracht. Die Entwässerung erfolgt über das Längsgefälle von 0.5%.

Im Anschluss an die Betonpasserelle wird das bestehende Auflager verwendet, an der Nordseite werden neue Stützen gestellt.
