**Zeitschrift:** Tec21  
**Herausgeber:** Schweizerischer Ingenieur- und Architektenverein  
**Band:** 141 (2015)  
**Heft:** 40: Wertvolle Ingenieurbauwerke

## Hilf(lo)skonstruktion im Tösstal

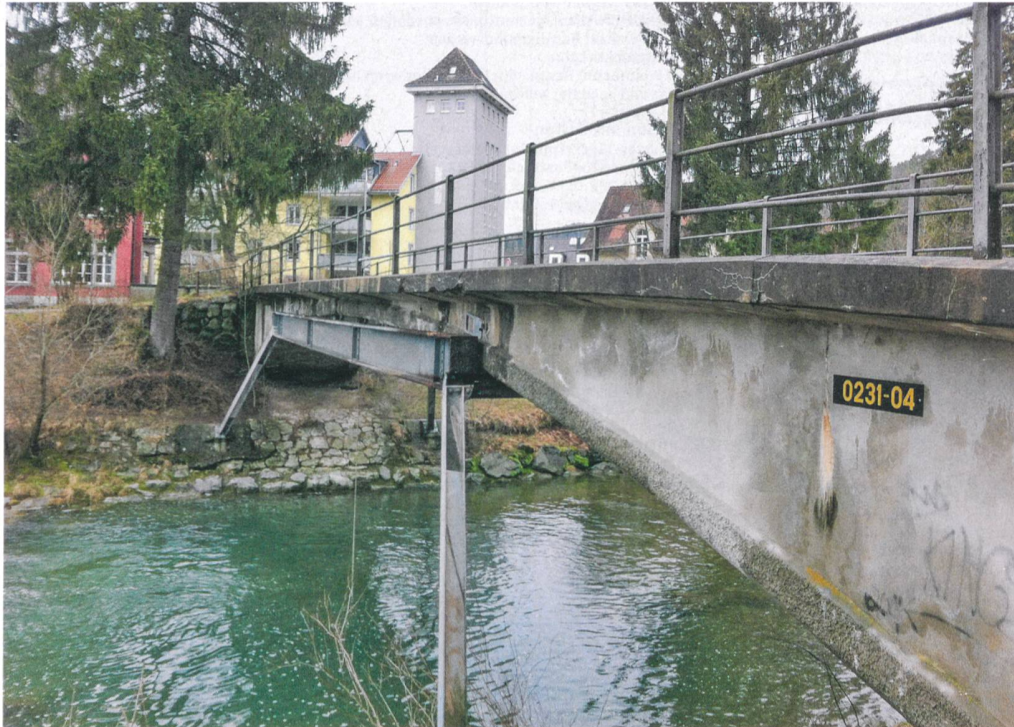
Ingenieurbauwerke pflegen. Das tönt nicht allzu verlockend und riecht nach Altersheim. Doch immer wieder hört man dabei spannende Geschichten aus vergangenen Zeiten: Was hat diese Brücke in Rikon zu erzählen, die sich scheinbar nur noch an Stahlkrücken aufrecht hält? In seinen jungen Jahren stand der Zweigelenkbogen, Jahrgang 1906, für die innovative Betonbauweise – gestampft, nicht vibriert! Schon bald setzte sich die Brücke unter ihrem eigenen Gewicht, hielt ihm aber stand. Als sie 60 Jahre alt wurde, wollte die Armee mit ihren Fahrzeugen darüberfahren. Man mass eine Scheiteleinsenkung von 35 cm und entwickelte demzufolge

diese verheerende Hilfskonstruktion: Der Bogen mutierte zum Dreifeldträger und erlitt starke Biegemomente anstatt der gewohnten Normalkraft: An der Scheitelunterseite entstanden Risse. Zum Glück setzte sich auch das Widerlager der Stahlkonstruktion infolge der Nutzlast, sodass diese den Bogen nicht mehr berührt: Die «Krücken» sind also längst hinfällig.

Heute ist unser Senior 109 Jahre alt und dient nur noch Fussgängern: Autos fahren über eine 50 m aufwärts gebaute Brücke. Setzungen sind unwahrscheinlich – der Boden ist verdichtet. Bald erfolgt eine Instandsetzung, die Stahlkonstruktion wird entfernt: eine würdige Pension. •
